4 地下鉄の被害状況

地下鉄技術協議会の一員として、神戸市営地下鉄及び神戸高速鉄道の地下構造物の被害状況と応急復旧方法について調査してきたので、報告する。

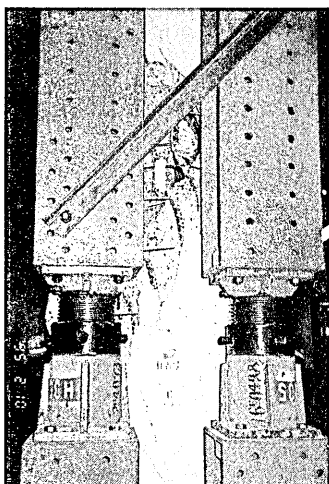
地下二階はコンコースと各種の施設室となっており、中柱の材質は、客扱いする部分は鋼管柱であるが、各種の施設室はRC柱となっている。RC中柱が大きく破損しており、破損の状況は斜め方向に約十センチと大きく破断されて、かぶりの部分のコンクリートも大きくはがれ鉄筋が露出し、軸方向鉄筋が屈曲してコンクリートと鉄筋が分離していた。軸方向鉄筋に囲まれているコンクリートも、ぐずぐずに破壊されており、中には、ぐずぐずになったコンクリートが落下してしまい軸方向鉄筋のみのところもあった。中柱以外の側壁、上床、中床、上床縦桁、中床縦桁に損傷は認められなかった。

地下二階の軌道階では、RC中柱と側壁が破損していた。破損の状況は、RC中柱と側壁とも駅部と同様であるが、本数が圧倒的に多い。

地下一階は機械換気室、信号機室等となっており、西行き本線の上の部分は同道（共同溝）を抱き込んでおり、RC中柱は、軌道階と同じ位置にある。地下一階では、RC中柱が破損しており、その状況は、駅部の中柱と同様であるが、地下二階で破損している中柱の上の地下一階の中柱も破損していた。

上沢駅 中柱 破損状況

神戸市営地下鉄は、地震翌日の一月十八日に安全確認の結果、大きな被害を受けていない板宿～西神中央間の運行を再開した。また、中柱に被害を受けた板宿～新神戸間については、被害を受けた中柱の脇にH鋼で仮支柱を建て応急復旧をした後、新長田、上沢、三宮の各駅に電車を停車させない方法で、二月十六日に運行を再開した。本復旧方法については、検討中である。

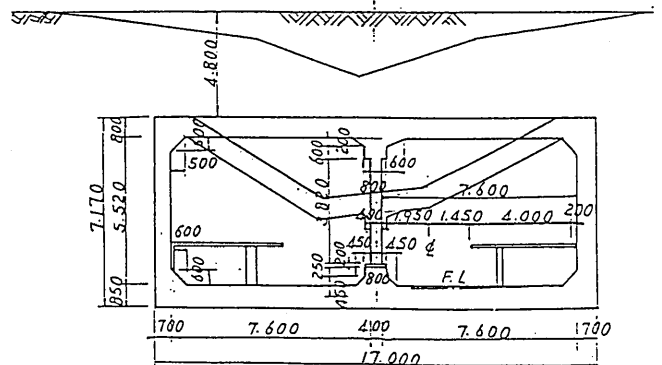
図-3 大開駅の被害状況

RC中柱の軸方向鉄筋がちょうどちんのよう

に押しつぶされ、コンクリートがぐずぐずになつて飛び出し、半分以上が柱の跡形もなくなつてしまつていた。中柱が破壊されている場所は、上部のところ、下部のところ、中程のところもあり、一定していなかった。中柱のところに上床は、約四メートルほど垂れ下がり、中柱から側壁側へ二メートルほどのところに約五センチの大きなクラックが発生していた。上床と側壁の接合部もコンクリートがぐずぐずになつて、破壊されていた。上床の数カ所から多量の漏水がしていた。

路面も上床の崩落した直上部が、最大で約二・五メートルほど陥没し、アスファルトに大きなクラックが発生していた。マスコミ報道で大開駅の被害状況は知っていたが、目の当たりにして鉄筋コンクリートの地中構造物がこれほどに破壊されるとは、考えたこともなく、身震いをした。(図-3)

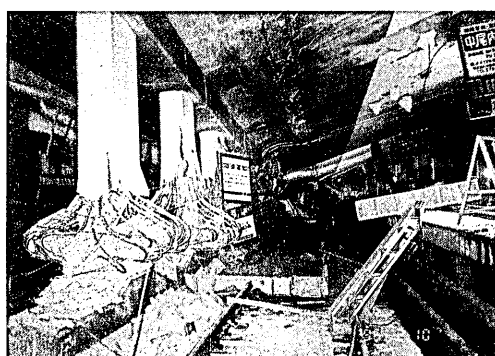
右図付近の状況
