簡易専用水道及び小規模受水槽水道の水質事故の検査結果 (令和4年度)

令和4年度に保健所から依頼を受けて検査した「簡易専用水道」と「小規模受水槽水道」の水質事故事例を2例報告します。

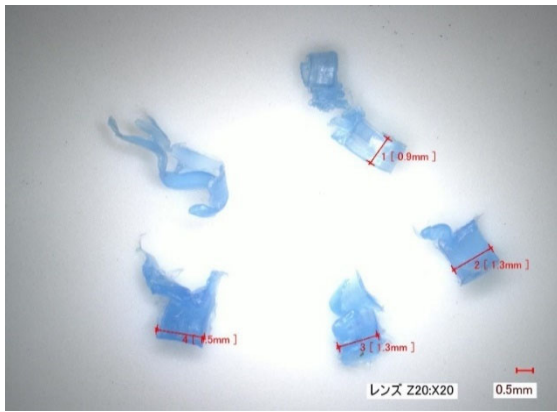
検査項目	検査結果
水道法水質基準の理化学検査	亜硝酸態窒素0.004mg/L未満、硝酸態窒素及び亜硝酸態窒素0.49mg/L、塩化物イオン3.3mg/L、有機物(全有機炭素(TOC)の量)0.3mg/L未満、pH値7.3、臭気異常なし、色度0.56度、濁度0.1度未満。
青色異物検査	形状観察、燃焼試験、燃焼時臭、赤外分光分析の検査から青色異物(巻物状)はポリエチレン、青色異物(紐状)はポリプロピレンと推定された。

判定:水試料の8項目の検査では水質基準超過は認められなかった。異物は赤外分光分析においてライブラリー判定の結果からポリエチレン樹脂とポリプロピレン樹脂と推定された。

原因:油分についてはシリコンオイル・炭化水素系油分・エステル系油脂の可能性が高いとの報告を受けた。混入していた油分、異物の混入経路は不明であった。

写真1 青色異物(巻物状)20倍

対応:受水槽No.2及びNo.3の使用を停止、清掃が保健所から所有者に指示され、翌日受水槽No.3の清掃、翌々日受水槽No.2の清掃が実施された。原因究明と健康被害の把握が行われた。

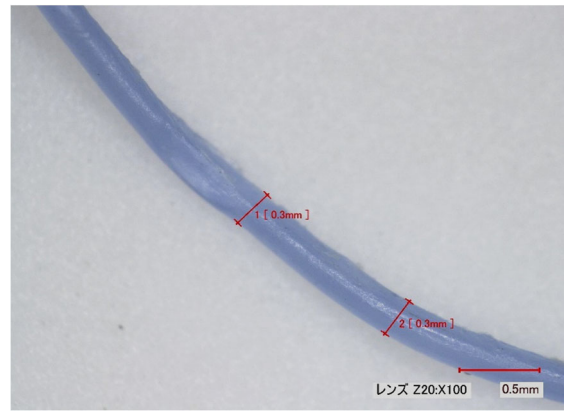
写真2 青色異物(紐状)100倍

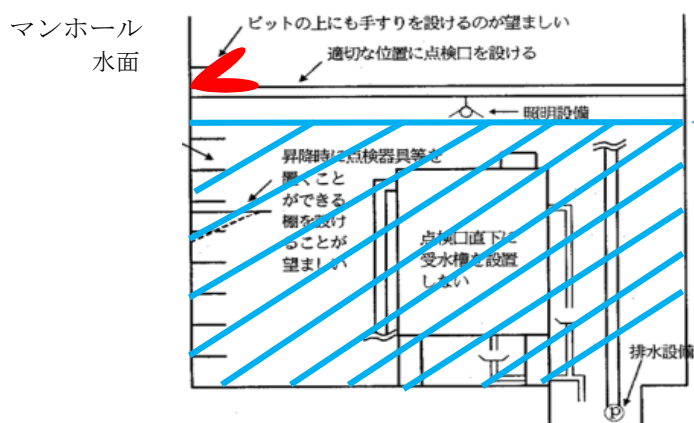
判定:水試料①～③は有機物(全有機炭素(TOC)の量)、臭気、色度、濁度の項目が水道法水質基準を超過していた。また、水試料①～③は④水道直結水と比べてナトリウム、塩化物イオン、硬度、アンモニア態窒素の増加を認め、硝酸態窒素の減少を認めた。

原因:ビルピット内の配管(雑排水用)のつなぎ目に亀裂が生じ、雑排水が亀裂からビルピット内に漏れ出た。ビルピット内の水を排水するポンプが故障したため、受水槽が水没した。

図1 水没した受水槽とビルピット内イメージ

(3)ビルピット内に溜まっていた雑排水の水抜きをしたところ、ビルピット内の配管(雑排水用)の亀裂があり、ビルピット内の排水用ポンプの故障により雑排水が溜まって、受水槽が水没したことが分かった。ビルピット内の雑排水を流す排水桝の詰まりを解消し、ビルピット内の清掃を実施した。

(4)再開に向けて保健所は「ビルピット内の配管(雑排水用)を撤去すること」、「配管(雑排水用)の撤去ができない場合は、既存受水槽を使用しない方法により給水できる方法を検討すること」、「汚染された既存配管(水道水用)の洗浄方法を提示すること」を指導した。

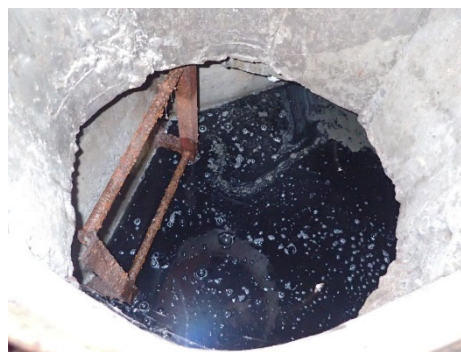
探知	令和4年7月 「10日前から茶色の水が給水栓から出る。今日から黒い水道水が給水栓から出る」と5階利用者から保健所に連絡があった。
施設概要	地上9階建 昭和60年給水開始 給水開始届出が未提出であった。
受水槽式給水設備概要	高置水槽方式 受水槽(屋内、ビルピット、材質FRP、水槽数1) 有効容量5.4m ³ 水中ポンプ2基設置(No.1、No.2) 高置水槽(屋外、材質FRP、水槽数1、有効容量1.2m ³) 給水配管材質:塩ビライニング鋼管
受水槽清掃	実施せず
法定検査	実施せず
試料	採水した水4試料 ①ビルピット内のたまり水、②高置水槽水、③4階給水栓水、④水道直結水(1階)
現地調査	2階～9階の給水栓から硫黄臭の薄黒い水道水が給水されていた。 5階の給水栓の遊離残留塩素は検出されなかった。 1階は直結給水のため残留塩素0.2mg/L検出された。 ビルピットが水没していたため受水槽を確認できなかった。 (図1 水没した受水槽とビルピット内イメージ、図2 ビルピット内の様子)。 高置水槽の蓋が開かず内部を確認できなかった。

図2 ビルピット内の様子
