平成25年度 公共建築物劣化調査報告書（総括表）

施設名称	上郷・森の家（本館）
------	------------

施設名称	上郷・森の家（別館）
------	------------

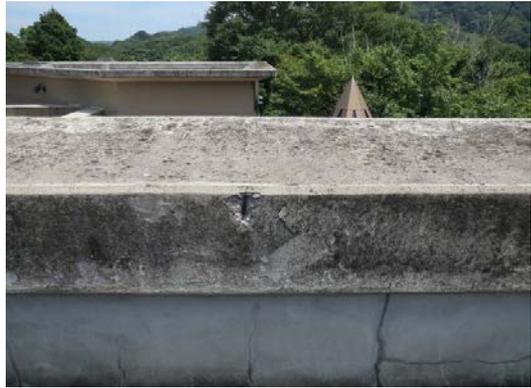
No.8	番号				点検部位名称	場所	撮影日
					笠木-コンクリート	宿泊棟屋上	2013年7月15日

項目	内容	備考
宿泊棟屋上 笠木	鉄筋の露出を伴うコンクリートの爆裂が見受けられます。露出鉄筋の錆止めの上、樹脂モルタル等で補修を行ってください。	本館-写真8
屋上 トップライト	ガラス型トップライト排煙開閉部窓のゴムパッキン不良(7か所)があります。また、ドーム型の樹脂ドームにひび割れ、内部ガラス割れまたはパッキン劣化(6か所)があります。ドーム部、網入ガラスの交替またはパッキンの取替を行ってください。2階休憩室、台所2、小研修室1.2では内部天井に害虫の侵入によるシートが貼ってあります。前出の不具合部を修繕し、経過を見てください。	本館-写真10①②、11、36
火の間バルコニーアルミドア	ドアが施錠しにくい状況です。鍵の交換・調整を行ってください。	本館-写真21
ゴミ置場 スチールドア	建付不良・施錠不良と塗材の退色、発錆あります。建具調整及び錆止めの上塗装塗替えを行ってください。	本館-写真23
火の間バルコニー手摺	木製手摺が腐食しています。腐食部分の補強または交換を行ってください。	本館-写真27
宿泊棟1階廊下手摺	廊下手摺の一部に固定不良があります、固定を行ってください。	本館-写真31
1階厨房 床タイル	一部床タイルが剥がれています。タイルの貼替えを行ってください。	本館-写真34
1階厨房 天井材	給気設備付近の天井仕上材に汚れが見受けられます。天井内設備が外等原因を調査し対策を行ってください。	本館-写真35
宿泊棟南面 設備架台	冷却塔架台カバーが腐食しています。補強プレート設置の上、塗装等を行ってください。	本館-写真38
1階宿泊棟1 木製隔板	隔板木製土台が欠損しています。土台新設を行ってください。	本館-写真39
宿泊棟北側屋上 木製パコーラ	腐朽が進んでいます。腐食部分の撤去または交替の上、塗装塗替えを行ってください。	本館-写真40

評価ランク A 早急に修繕・更新

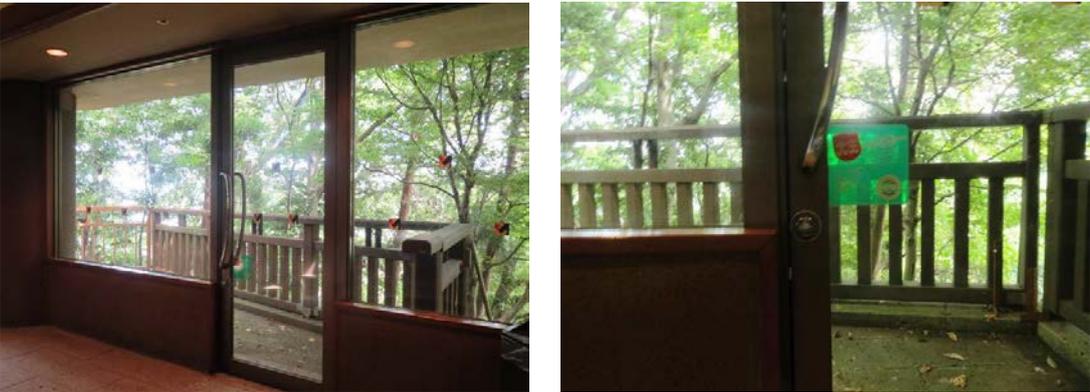
No.21	番号				点検部位名称	場所	撮影日
					部分-アルミサッシ	1階火の間バルコニー出入口	2013年7月15日

評価ランク A 早急に 修繕・更新

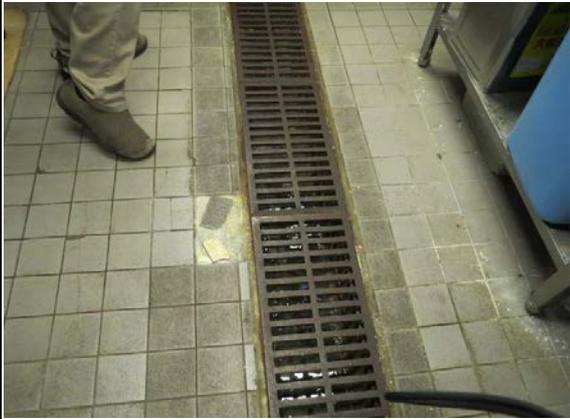
No.34	番号				点検部位名称	場所	撮影日
					内部-床タイル	1階厨房	2013年7月15日

評価ランク <p style="text-align: center;">A</p> 早急に 修繕・更新

調査 実施年度	施設名	棟名	施設番号	棟番号	保全方式	分類 番号	按分	建物構成要素					直近 修繕 年	数量		現状	判定	対策方法	修繕 ・ 更新	改修費 100万円 以上	修繕・更新 方法	修繕 履歴	写真番号
								大分類	中分類	小分類	仕様等	設置場所		数量	単位								
2013	上郷・森の家	本館	247001304	2470013401	事後	1600		建築	内部	その他	石張り	1F火の間	1991	1	式	床面石材の欠損	B	劣化がみられるが経過観察				本館-29	
2013	上郷・森の家	本館	247001304	2470013401	事後	1600		建築	内部	その他	天井材(木製)	1F宿泊室-2	1991	1	式	天井材に、上階加湿器からの水漏れによるシミが見受けられる。	B	劣化がみられるが経過観察				本館-30	
2013	上郷・森の家	本館	247001304	2470013401	事後	1600		建築	内部	その他	木製手摺	1F廊下(宿泊室1手前)	1991	1	式	手摺がぐらついている。	A	早期に措置が必要	修理		取付直し等	本館-31	
2013	上郷・森の家	本館	247001304	2470013401	事後	1600		建築	内部	その他	モルタル+EP	1F配膳室 予備室 2Fレストルーム	1991	1	式	一部壁または建具周囲にヘアクラックが見受けられる。	B	劣化がみられるが経過観察				本館-32	
2013	上郷・森の家	本館	247001304	2470013401	事後	1600		建築	内部	その他	天井材(ボ-ト)	1F大研修室	1991	1	式	全般的に天井材の不陸が見受けられる	A	早期に措置が必要	修理		原因を調査し、落下の恐れがあれば措置を講ずる	本館-33	
2013	上郷・森の家	本館	247001304	2470013401	事後	1600		建築	内部	その他	床タイル	1F厨房	1991	1	式	一部床タイルが剥がれている。	A	早期に措置が必要	修理		タイルの張替え	本館-34

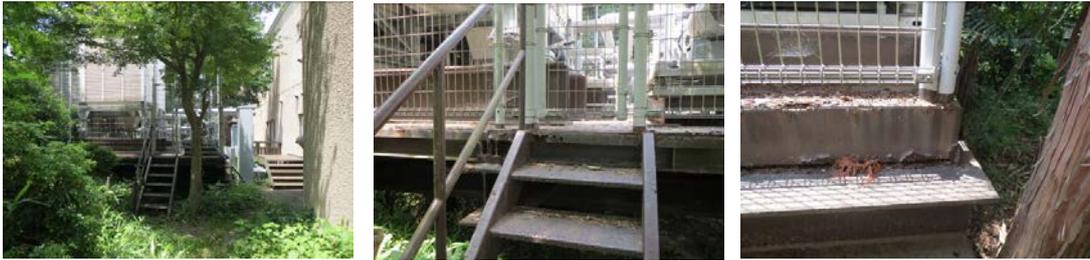
No.38	番号				点検部位名称	場所	撮影日
					設備架台	宿泊棟南側	2013年7月15日

評価ランク A 早急に 修繕・更新

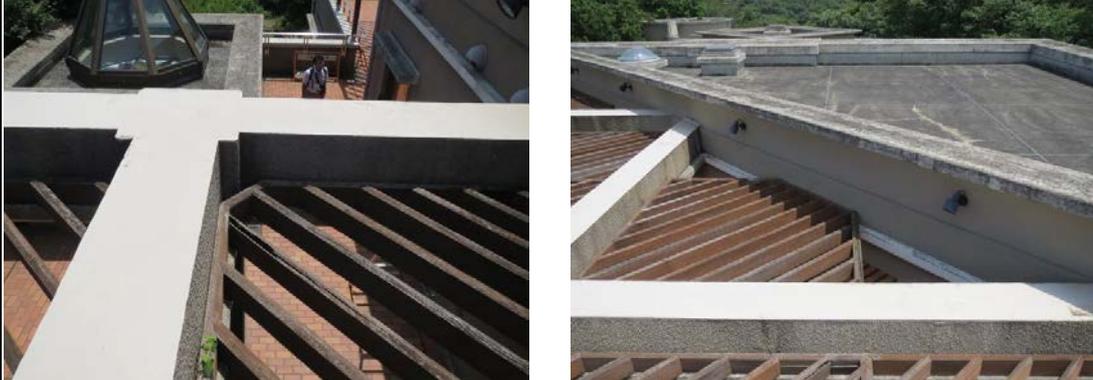
No.40	番号				点検部位名称	場所	撮影日
					木製パーゴラ	宿泊棟北側屋上	2013年7月15日

評価ランク A 早急に 修繕・更新

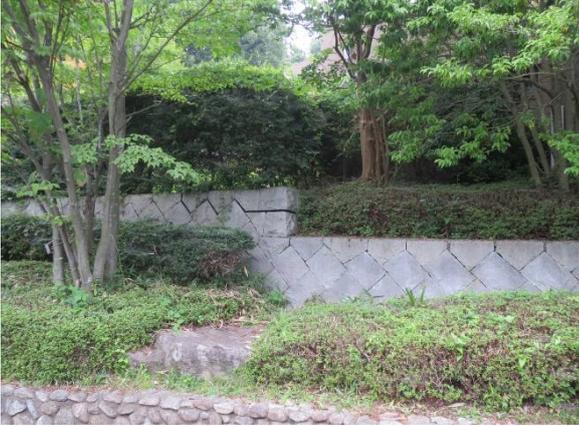
No.4	番号				点検部位名称	場所	撮影日
					外構擁壁-間知石	外部南側通路	2013年7月15日

評価ランク B 劣化がみられるが 経過観察

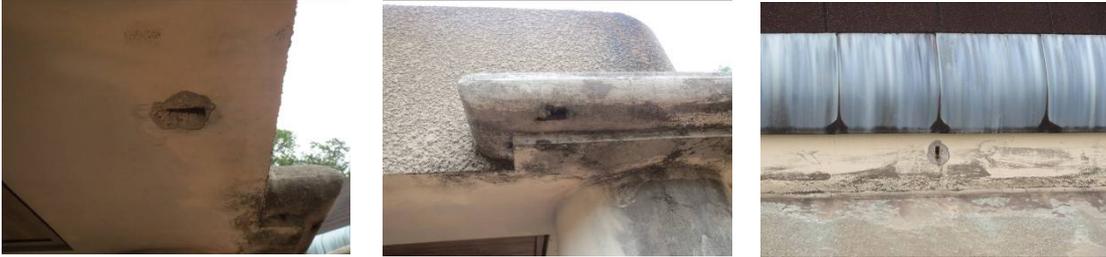
No.5	番号				点検部位名称	場所	撮影日
					部分-コンクリート 下地吹付リシ	工房3、廻廊小庇周り	2013年7月15日
① ② ③

項目	内容	備考
屋根 アスファルトシングル葺き	部分的な割れ、剥がれがあり、耐用年数も超過しているの で改修を検討します。併せてトップライトのシーリング、雨天対策 室屋根葺き材の不具合の改修も検討します。	別館-写真 8.10.12.14
外壁 吹付リッ	表面劣化及び退色、また一部に爆裂やひび割れも見受け られ、耐用年数を超過しているの で改修の検討をしま す。	別館-写真 1.2.5.6.7

評価ランク A 早急に 修繕・更新

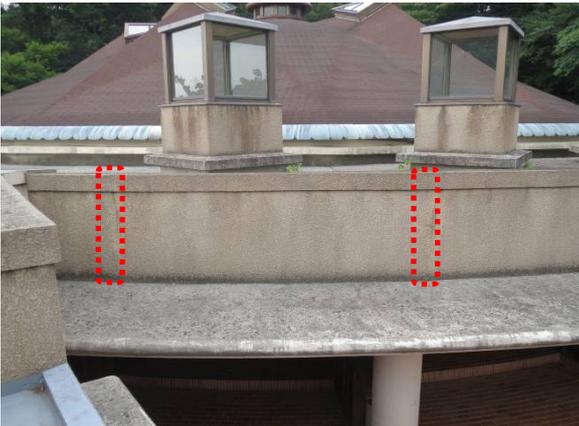
No.6	番号				点検部位名称	場所	撮影日
					部分-コンクリート 下地吹付リシ	雨天対策室外壁	2013年7月15日

評価ランク A 早急に 修繕・更新

2013	上郷・森の家(別館)	単独	247001304	24700130402	事後	1900		建築	その他	トップライト	アルミ+ガラス	雨天対策室 屋根	1991	1	式	トップライトガラス割 れ	A	早期に措置が必要	修理		網入りガラス の交替が必要		別館-13
2013	上郷・森の家(別館)	単独	247001304	24700130402	事後	1900		建築	その他	部分トップライ ト	アルミ+ガラス	雨天対策室 昇降口	1991	1	式	シーリングの硬化ひ び割れ	A	早期に措置が必要	更新	○	シーリング材の 打替えが必要、 屋根葺き 材更新時に 併せて行う		別館-10
2013	上郷・森の家(別館)	単独	247001304	24700130402	事後	1160		建築	屋根・ルーフバル コニー	庇	コンクリート下 地リシン吹付	外壁	1991	1	式	特に異常は見受 げられない。	C	当面措置を要しない					別館-19
2013	上郷・森の家(別館)	単独	247001304	24700130402	事後	1900		建築	その他	部分-庇	コンクリート下 地リシン吹付	工房3、廻 庭小庇周り	1991	1	式	一部に鉄筋の露 出を伴うコンクリ ートの爆裂。	A	早期に措置が必要	更新	○	欠損部付近 の脆弱部分 を撤去後、鉄 筋をケレン錆 止めの上、樹脂 モルタルで補 修が必要、外 装材更新工 事時に併せ て行う		別館-5
2013	上郷・森の家(別館)	単独	247001304	24700130402	予防	1215		建築	外壁	コンクリート下地 吹付リシン	アクリルリシン	外壁	1991	466	m ²	表面劣化及び退 色。 耐用年数超過 している。	A	早期に措置が必要	更新	○	耐用年数超 過により更新 を検討		別館-1.2.7
2013	上郷・森の家(別館)	単独	247001304	24700130402	事後	1222		建築	外壁	部分	アクリルリシン	雨天対策室 外壁	1991	1	式	一部にひび割れ (1.5m程度2か 所)	A	早期に措置が必要	更新	○	Uカットシー ル材 充填工法等 で補修が必 要、外装材 更新工事時 に併せて行 う		別館-6

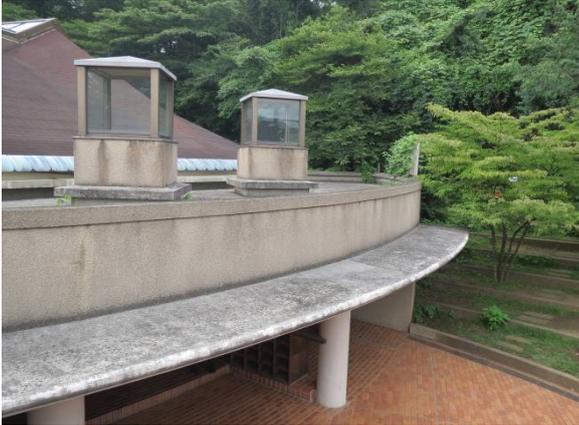
No.7	番号				点検部位名称	場所	撮影日
					コンクリート下地吹付リシ	外壁	2013年7月15日

評価ランク A 早急に 修繕・更新

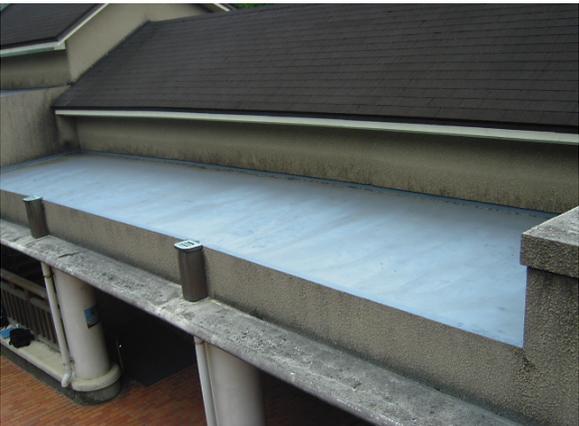
No.11	番号				点検部位名称	場所	撮影日
					塗膜防水	回廊屋根	2013年7月15日

評価ランク B 劣化がみられる が 経過観察

2013	上郷・森の家	本館	247001304	2470013401	事後	1600		建築	内部	その他	天井材(ボ-ト)	1F厨房	1991	1	式	給気設備付近の天井仕上材に汚れが目立つ。	A	早期に措置が必要	修理		天井内設備ダクト等原因を調査し対策を講ずる	本館-35	
2013	上郷・森の家	本館	247001304	2470013401	事後	1600		建築	内部	その他	トップライト吹抜	2F休憩室1、台所2、小研修室1・2	1991	1	式	トップライト上部より害虫の浸入があるため、下部においてビニールシートを貼っている。(トップライト周囲ハッキン劣化の為か)	A	早期に措置が必要			原因を調査し措置を講ずる	本館-36	
2013	上郷・森の家	本館	247001304	2470013401	事後	1600		建築	内部	その他	木製建具	2F宿泊室11他	1991	1	式	各所建具の建付けが悪くなっている。	B	劣化がみられるが経過観察				本館-37	
2013	上郷・森の家	本館	247001304	2470013401	予防	1711		建築	鉄部塗装	合成樹脂調合ペイント	設備架台	宿泊棟南面	1991	1	m	冷却塔架台カバー腐食	A	早期に措置が必要	修理		補強プレート設置の上、塗装等	本館-38	
2013	上郷・森の家	本館	247001304	2470013401	事後	1900		建築	その他	その他	木製隔板	1F宿泊室-1	1991	1	式	隔板木製土台欠損	A	早期に措置が必要	修理		土台新設	本館-39	
2013	上郷・森の家	本館	247001304	2470013401	事後	1900		建築	その他	その他	木製バ-コラ	宿泊棟北側屋上	1991	1	式	腐朽が進んでいる。	A	早期に措置が必要	修理		腐食部分の撤去または交替の上、塗装塗替え	本館-40	
2013	上郷・森の家(別館)	単独	247001304	24700130402	予防	1112		建築	屋根・ルーフバルコニー	塗布防水	塗膜防水	回廊屋根	1991	78	m	部分的にトップコートの劣化が見られる	B	劣化がみられるが経過観察				改修年は不明であるが更新済み	別館-11

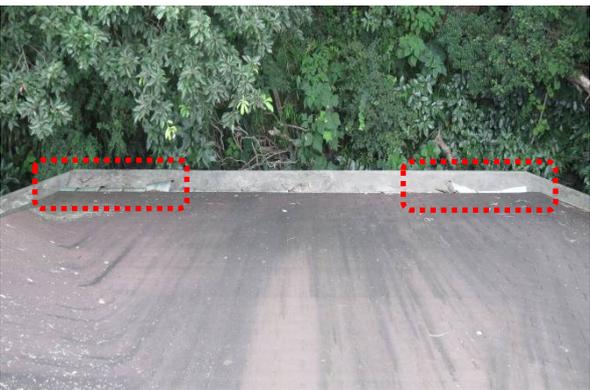
No.12	番号				点検部位名称	場所	撮影日
					部分-金属板	雨天対策室屋根西側	2013年7月15日

評価ランク A 早急に 修繕・更新

2013	上郷・森の家(別館)	単独	247001304	24700130402	予防	1115		建築	屋根・ルーフバルコニー	アスファルト保護防水	コンクリート	屋根	1991	280	m	特に異常は見受けられない。	C	当面措置を要しない					別館-3
2013	上郷・森の家(別館)	単独	247001304	24700130402	事後	1116		建築	屋根・ルーフバルコニー	その他	アスファルトシングル葺	屋根全般	1991	733	m	部分的な浮き、剥がれ、耐用年数が超過している。	A	早期に措置が必要	更新	○	耐用年数超過により更新の検討		別館-8
2013	上郷・森の家(別館)	単独	247001304	24700130402	事後	1117		建築	屋根・ルーフバルコニー	部分	金属板	雨天対策室屋根西側	1991	1	式	部分的な剥がれ。	A	早期に措置が必要	更新	○	張替え等の補修が必要、屋根葺き材を更新時に行う		別館-12

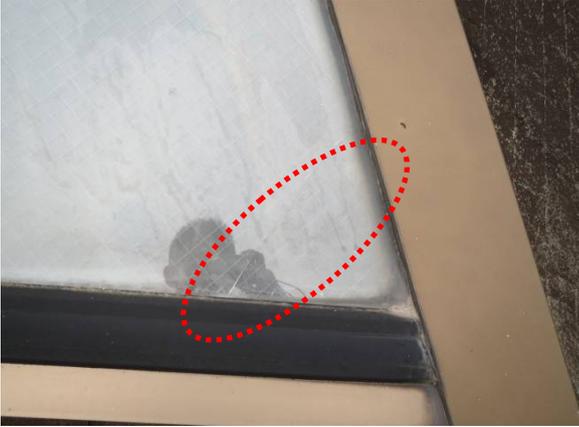
No.13	番号				点検部位名称	場所	撮影日
					部分トップライト	雨天対策室屋根	2013年7月15日

項目	内容	備考
雨天対策室(昇降口)屋根 トップライト	樹脂製ドーム部3か所に割れ、ガラス部分に割れがあります。それぞれ交替を行ってください。	別館-写真10
屋上 トップライト	トップライトの樹脂ドーム部3か所に割れ、ガラス部分に割れがあります。それぞれ交替を行ってください。	別館-写真9.13
雨天対策室 排煙窓	上部排煙窓の2か所について開放しません。開閉可能になるよう、修理・調整を行ってください。	別館-写真15
内部 壁タイル	雨天対策室身障者便所のタイルに浮き、はらみがあります。張替えを行ってください。	別館-写真24

評価ランク A 早急に 修繕・更新

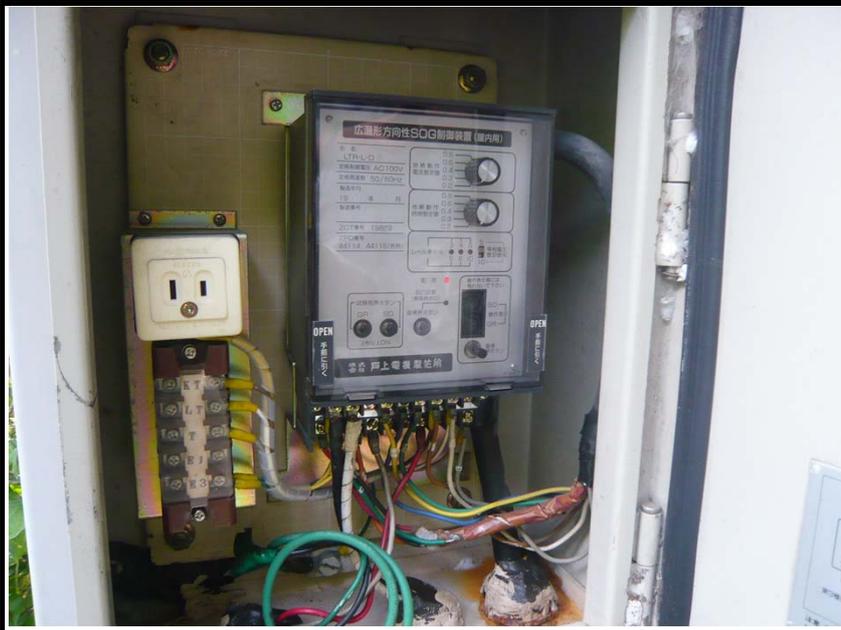
項目	内容	備考
引込開閉器（本館）	経年劣化のため、SOG制御装置の交換が必要です。	電気写真-2
一般照明（別館）	反射板・管球無しの為、修理が必要です。（1台）	電気写真-14

写真No.	2
撮影日	2013年7月15日
撮影場所	屋外、北西面
機器名	SOG制御装置
(現状)	経年劣化の為、SOG制御装置の交換が必要です。

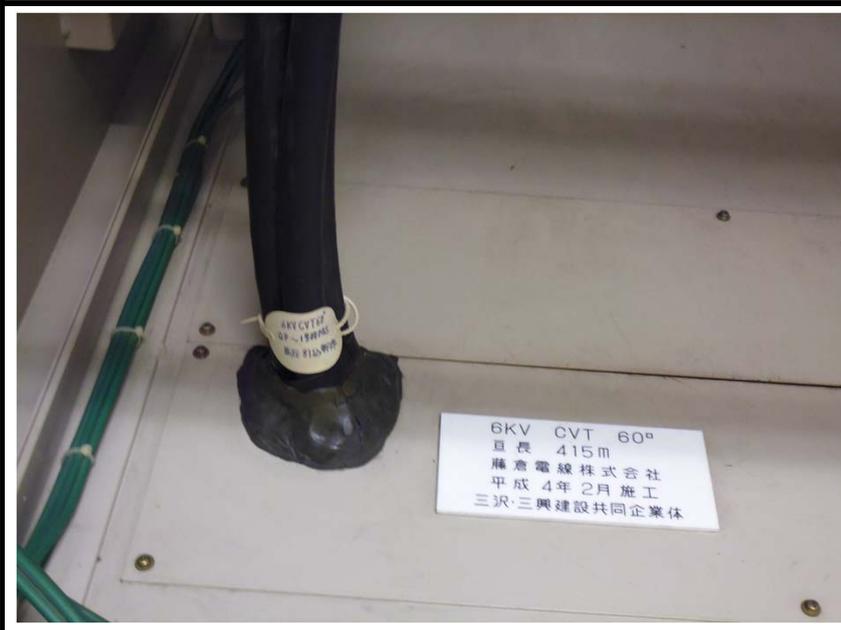
写真No.	3
撮影日	2013年8月8日
撮影場所	地下1階 電気室
機器名	高圧引込ケーブル
(現状)	経年劣化の為、経過観察が必要です。

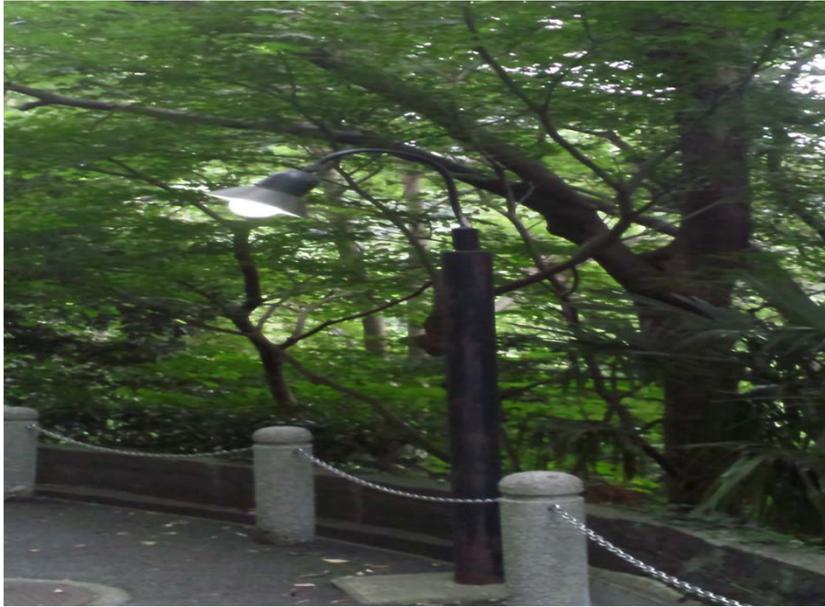
写真No.	4
撮影日	2013年7月15日
撮影場所	屋外
機器名	外灯
(現状)	
経年劣化の為、経過観察が必要です。

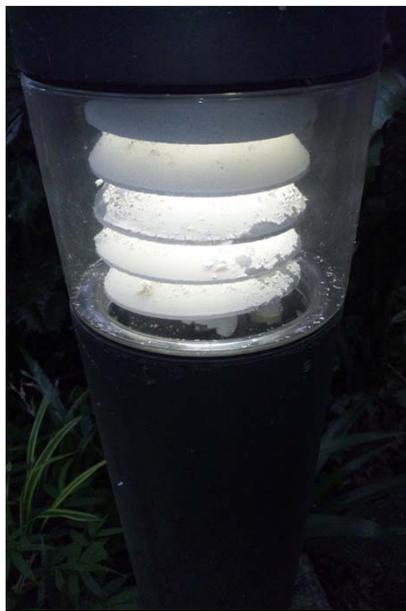
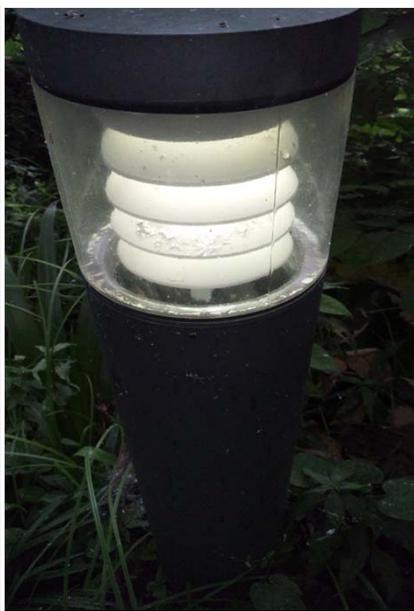
写真No.	5
撮影日	2013年7月15日
撮影場所	屋外
機器名	その他外灯
(現状)	
経年劣化の為、経過観察が必要です。

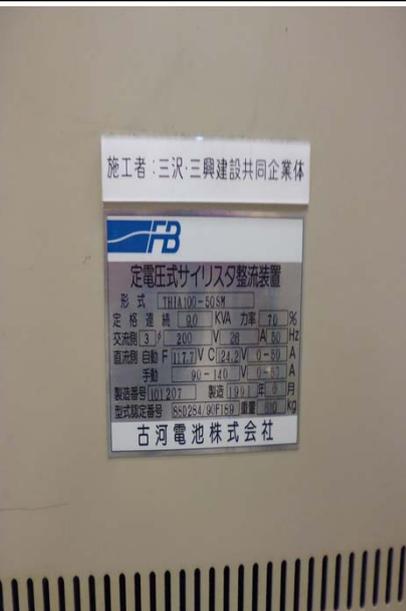
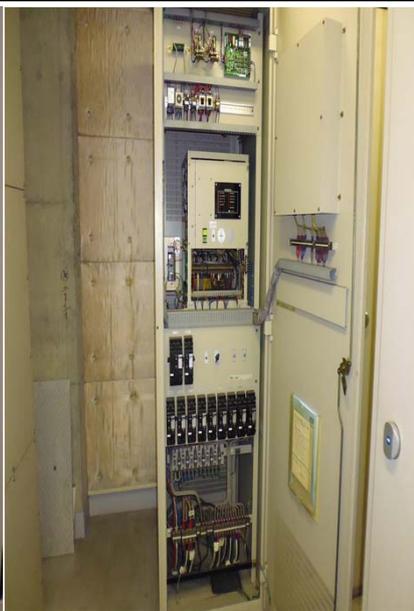
写真No.	6
撮影日	2013年8月8日
撮影場所	地下1階 電気室
機器名	充電装置
(現状)	
経年劣化の為、経過観察が必要です。

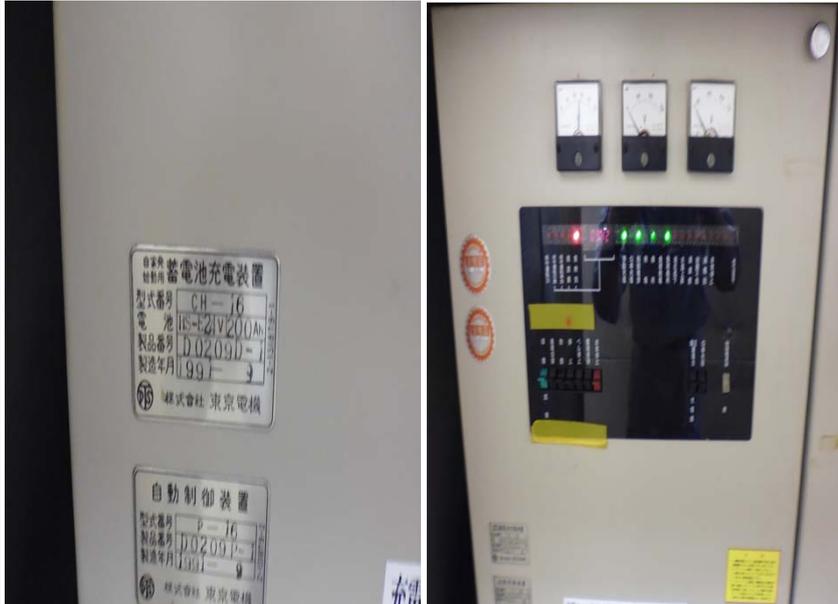
写真No.	7
	撮影日	2013年8月24日
	撮影場所	地下1階 発電機室
	機器名	充電装置
(現状)		
経年劣化の為、経過観察が必要です。

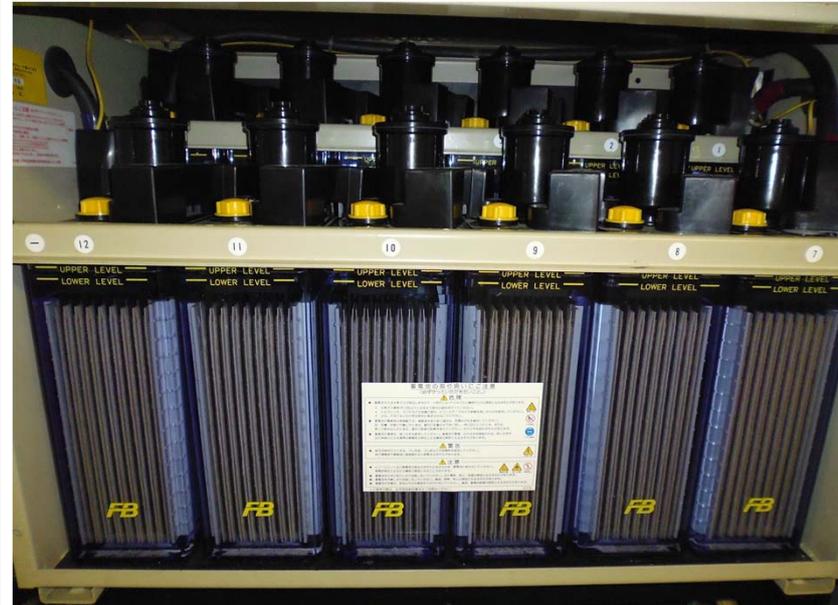
写真No.	8
	撮影日	2013年8月24日
	撮影場所	地下1階 発電機室
	機器名	据置蓄電池
(現状)		
経年劣化の為、経過観察が必要です。

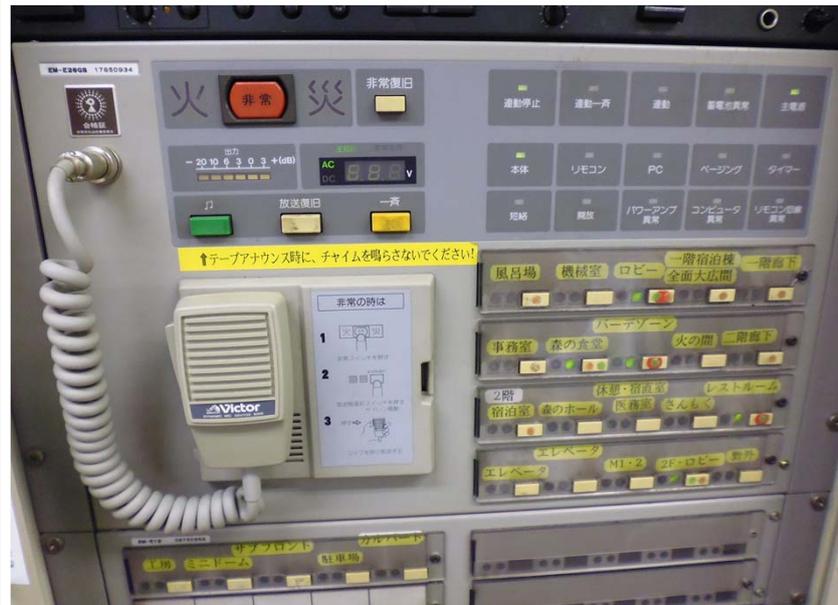
写真No.	9
	撮影日	2013年8月8日
	撮影場所	1階 事務所
	機器名	非常放送
(現状)		
経年劣化の為、経過観察が必要です。

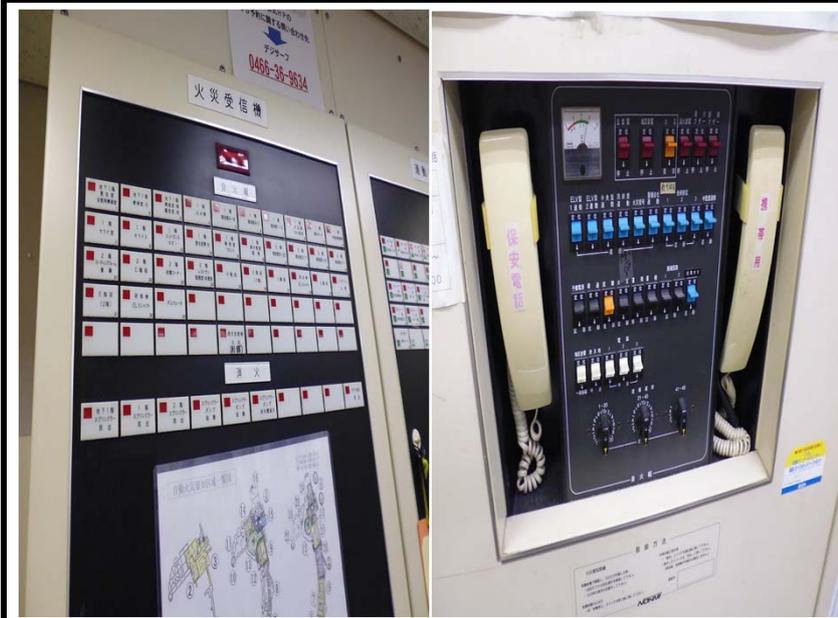
写真No.	10
撮影日	2013年8月24日
撮影場所	1階 事務所
機器名	火災報知器
(現状)	経年劣化の為、経過観察が必要です。

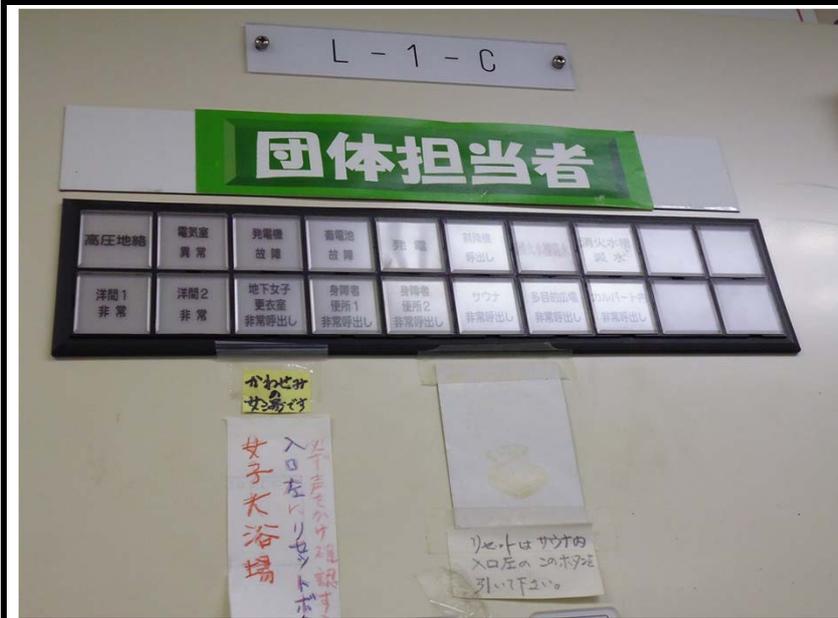
写真No.	11
撮影日	2013年8月8日
撮影場所	1階 事務所
機器名	呼出表示
(現状)	経年劣化の為、経過観察が必要です。

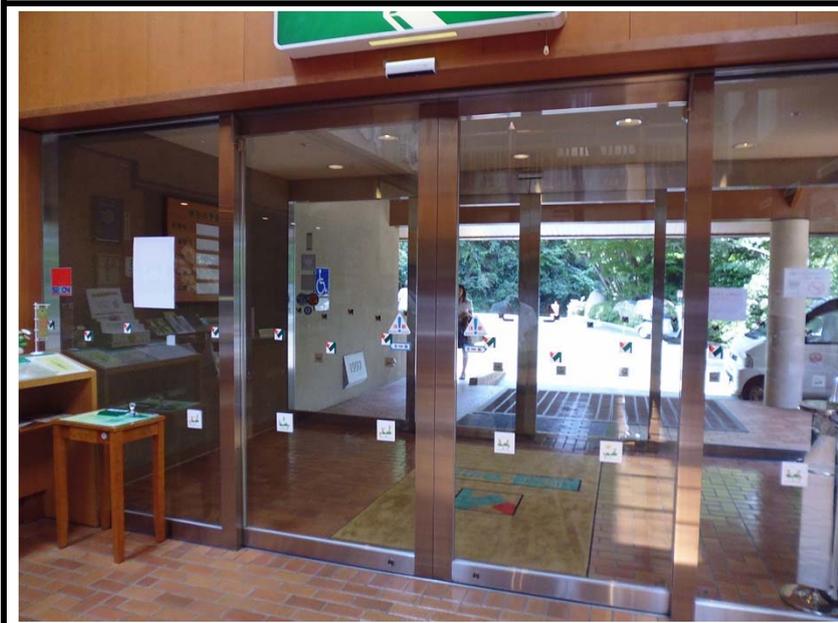
写真No.	12
撮影日	2013年8月8日
撮影場所	1階 エントランス
機器名	自動ドア装置
(現状)	経年劣化の為、経過観察が必要です。

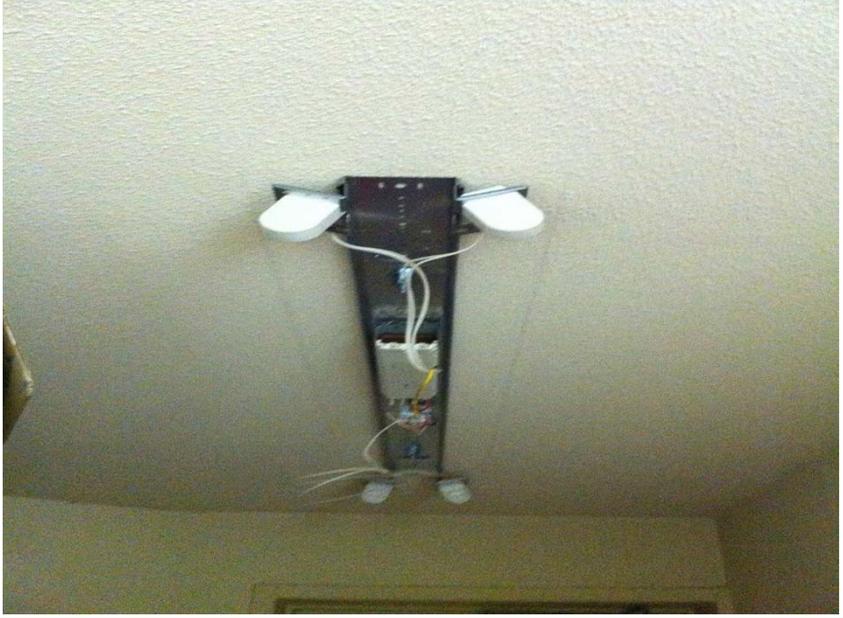
写真No.	14
	撮影日	2013年7月15日
	撮影場所	女子更衣室(別館)
	機器名	照明器具(蛍光灯)
	(現状)	反射板、管球無し

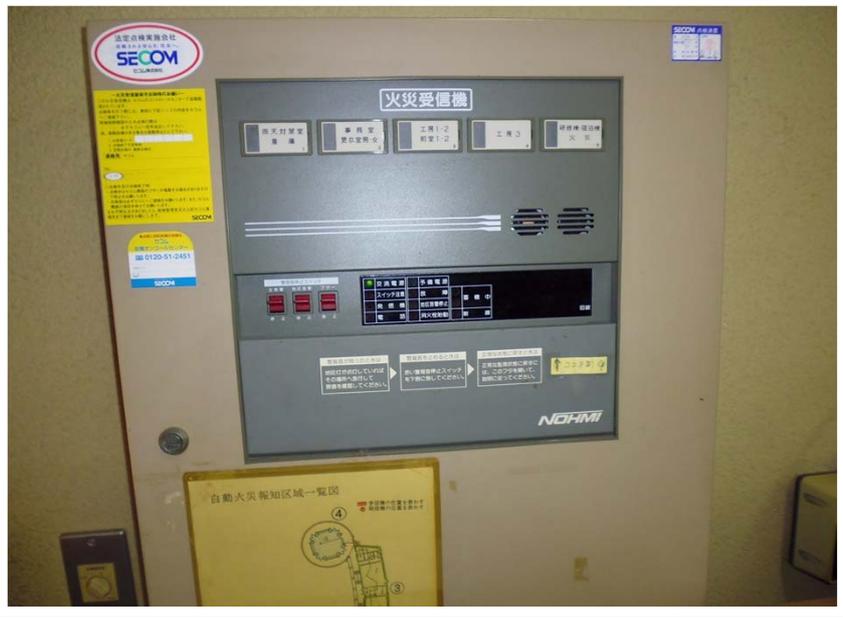
写真No.	15
	撮影日	2013年8月24日
	撮影場所	事務所(別館)
	機器名	火災報知器
	(現状)	経年劣化の為、経過観察が必要です。

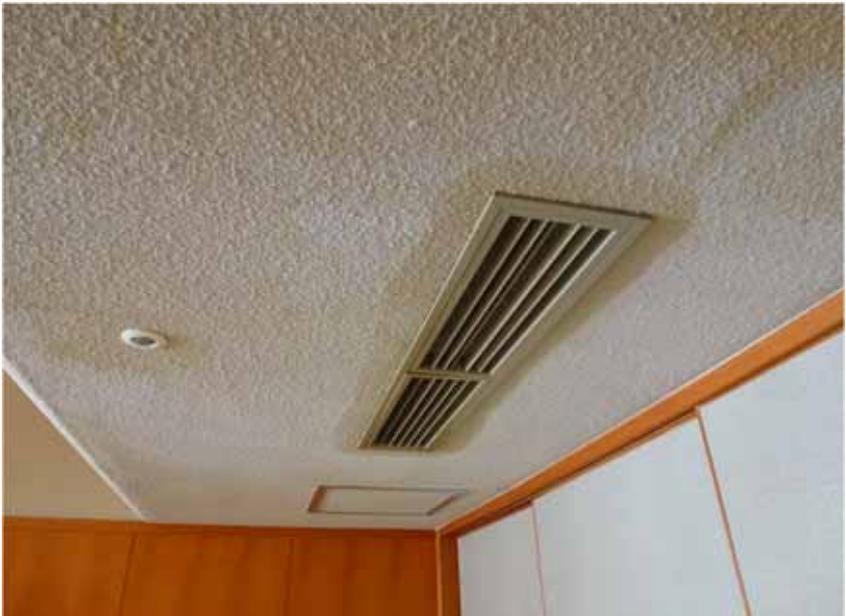
項目	内容	備考
(本館) ファンコイルユニット	加湿装置を運転すると漏水するので 加湿装置の修理又は加湿装置の交換が必要です。	機械写真-2
(本館) 排風機 (RF-B1-1、EF-B1-1)	ベアリングに異音があります。ベアリングを交換して下さい。	機械写真-3
(本館) 排風機 (EF-2-14)	チャンバー固定部分が錆びて破損とキャンバス継手の破れがあります。固定部分の修理とキャンバス継手の交換をして下さい。	機械写真-5
(本館) 厨房防火シャッター	防火シャッターが油により正常に作動しない恐れあるため清掃又は交換して下さい。	機械写真-6
(本館) 給湯ポンプ (HP-2)	水漏れがしています。ポンプのオーバーホールが必要です。	機械写真-7
(本館) 小便器	トラップ蓋が破損しています。交換して下さい	機械写真-8
(本館) シャワーヘッド	シャワーヘッドを交換して下さい	機械写真-9
(本館) 給水管	ケレン錆止めの上再塗装して下さい	機械写真-10
(別館) 給湯管	保温材が損傷しているため補修して下さい。	機械写真-13

写真No.	2
	撮影日	2013年8月8日
	撮影場所	(本館)1階宿泊室6
	機器名	ファンコイルユニット
(現状)		
加湿装置を運転すると漏水する。(加湿装置を止めて運転している。)

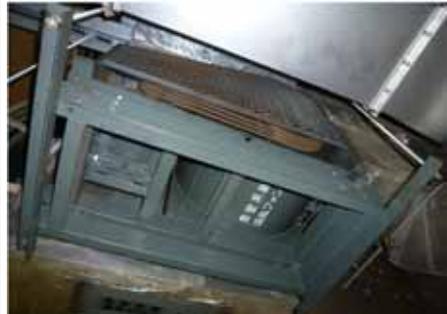
<div style="position: absolute; top: 10px; left: 10px; border: 1px solid black; padding: 2px;">RF-B1-1</div> <div style="position: absolute; top: 10px; left: 480px; border: 1px solid black; padding: 2px;">EF-B1-1</div>	写真No.	3
	撮影日	2013年8月8日
	撮影場所	(本館)地下1階機械室
	機器名	排風機(RF-B1-1) 排風機(EF-B1-1)
(現状)		
ベアリングに異音

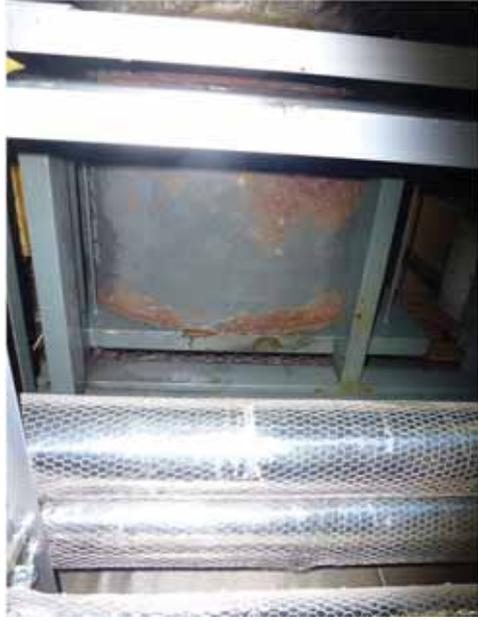
項目	内容	備考
(本館) 送風機 (OF-B1-1)	発錆により本体に穴が開きそうなので機器を更新して下さい。	機械写真-4

写真No.	4
	撮影日	2013年8月8日
	撮影場所	(本館)地下1階機械室
	機器名	送風機(OF-B1-1)
(現状)		
本体に錆による穴が開きそう

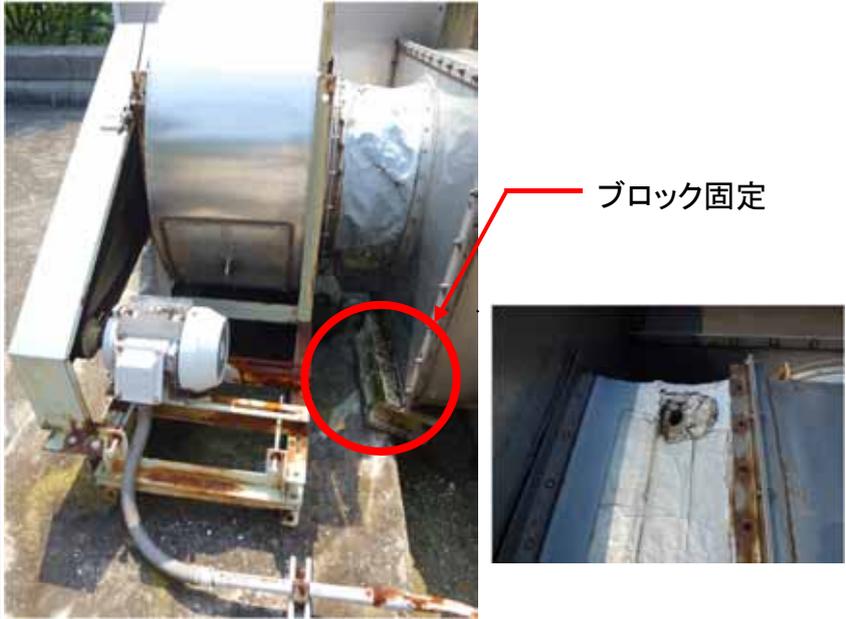
写真No.	5
	撮影日	2013年8月8日
	撮影場所	(本館)屋上
	機器名	排風機(EF-2-14)
(現状)		
排風機のチャンバー固定部分が錆びて破損。キャンバス継手穴明き。

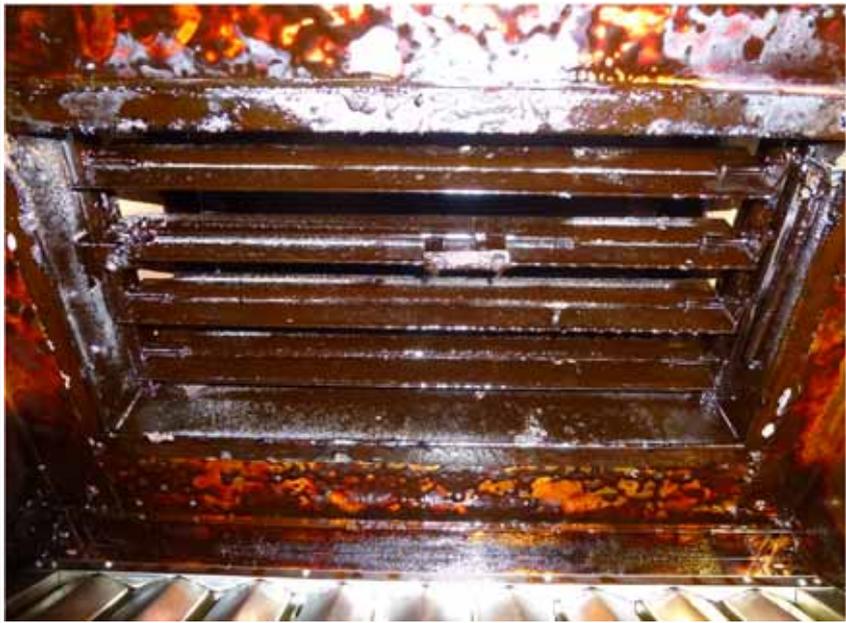
写真No.	6
	撮影日	2013年8月8日
	撮影場所	(本館)1階厨房
	機器名	防火シャッター
(現状)		
防火シャッターが油により固着している。

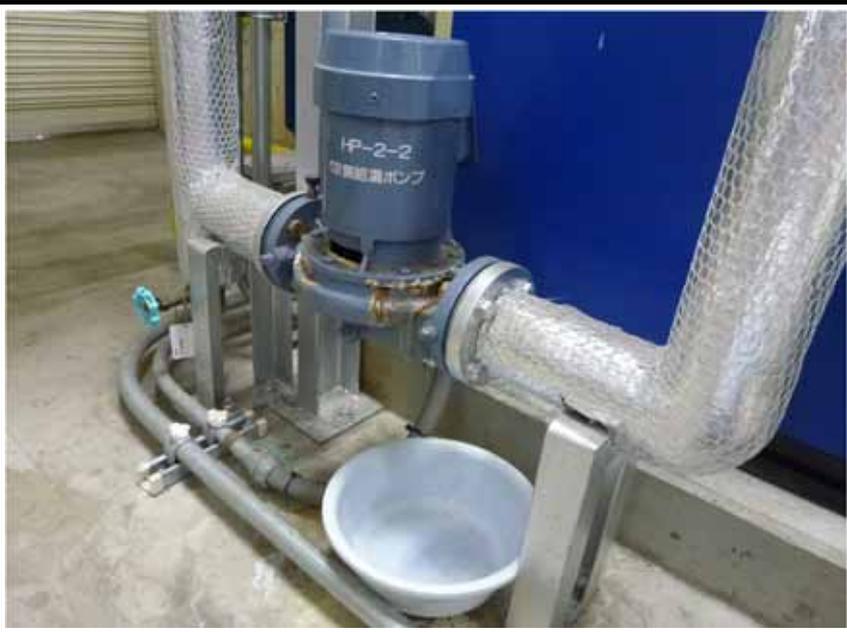
写真No.	7
	撮影日	2013年8月8日
	撮影場所	(本館)地下1階機械室
	機器名	給湯ポンプ(HP-2)
(現状)		
ポンプ廻りより水漏れ

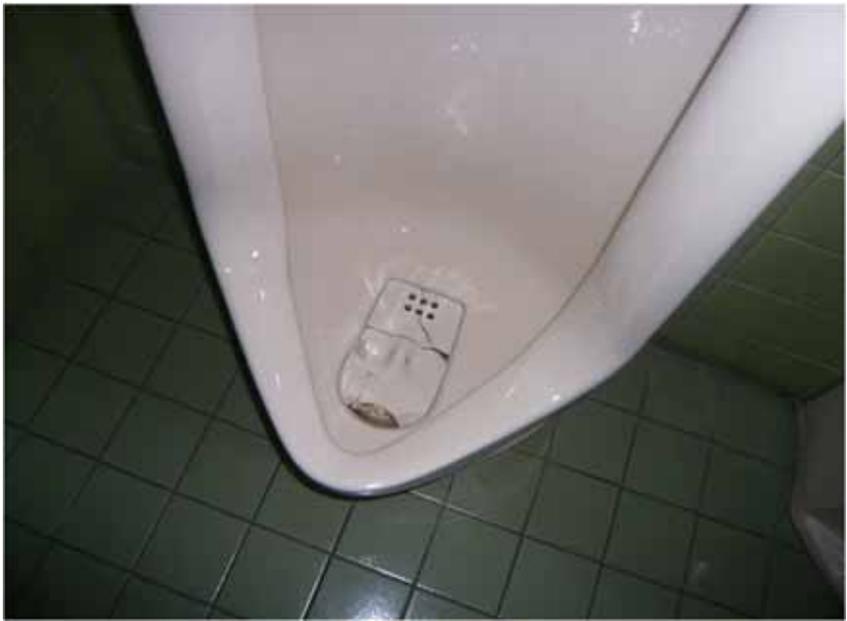
写真No.	8
	撮影日	2013年7月15日
	撮影場所	(本館)2階便所6
	機器名	小便器
(現状)		
トラップ蓋破損

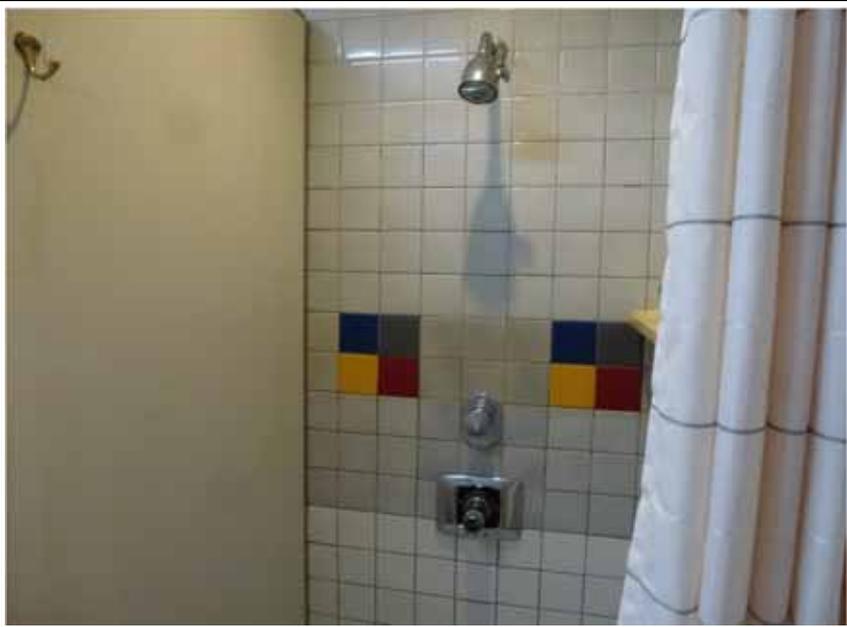
写真No.	9
	撮影日	2013年7月15日
	撮影場所	(本館)1階シャワー室(女)-1
	機器名	シャワーヘッド
(現状)		
シャワーヘッドより水漏れ

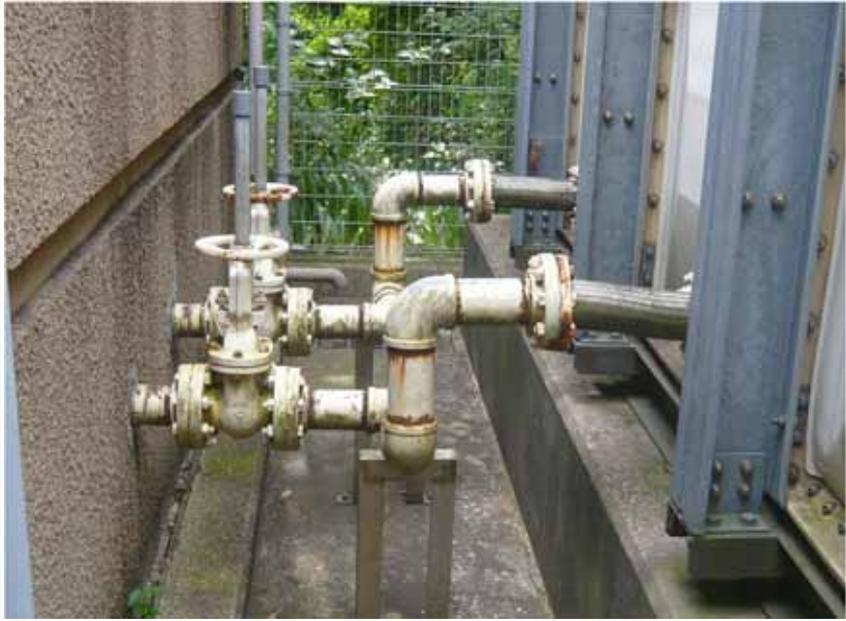
写真No.	10
	撮影日	2013年7月25日
	撮影場所	(本館)屋外
	機器名	給水管
(現状)		給水管に錆が発生。
	写真No.	
	撮影日	
	撮影場所	
	機器名	
(現状)		
	写真No.	
	撮影日	
	撮影場所	
	機器名	
(現状)

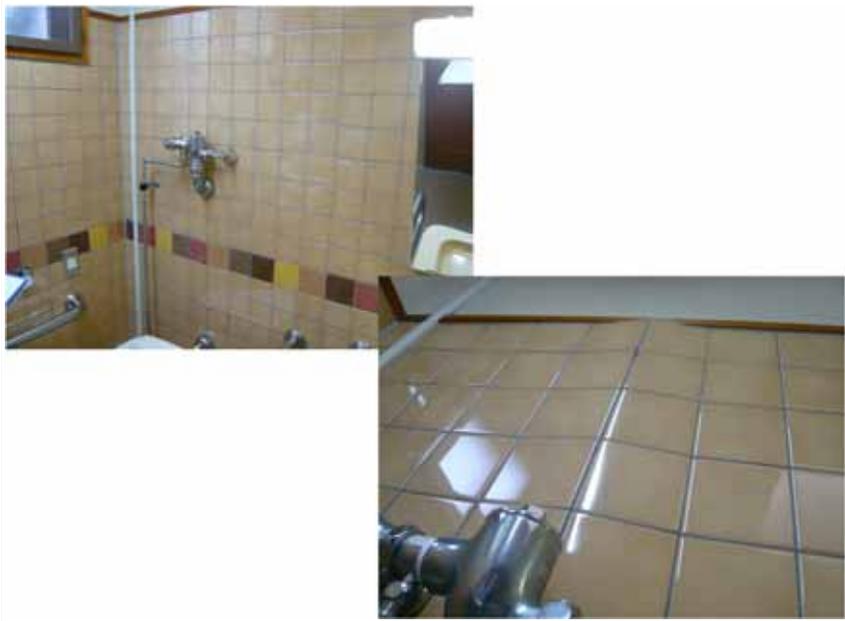
項目	内容	備考
壁埋込給水管	埋込部分にタイルの浮きがあるため、調査して下さい。	機械写真-12

写真No.	12
	撮影日	2013年7月15日
	撮影場所	(別館)多目的便所
	機器名	給水管
(現状)		
壁埋込給水配管部分にタイルの浮き

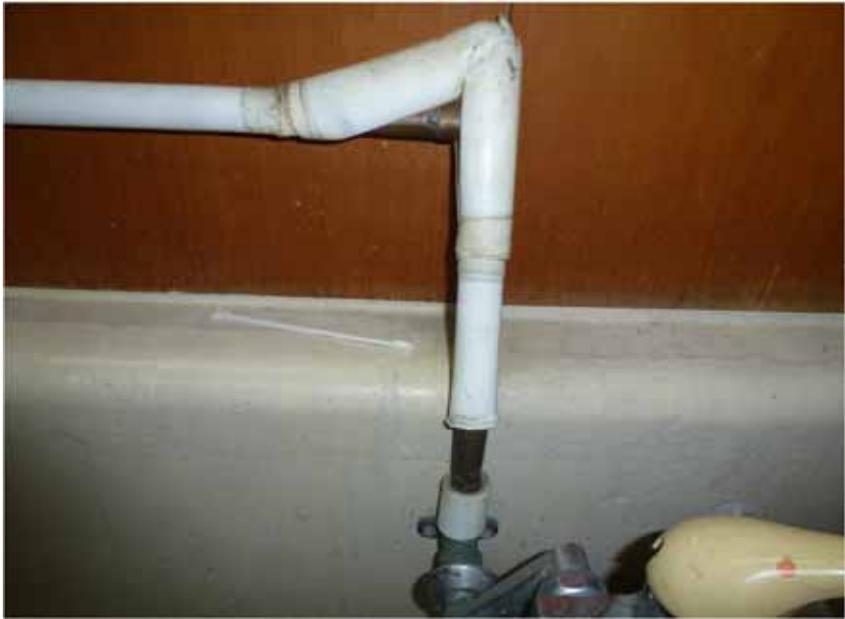
写真No.	13
	撮影日	2013年7月15日
	撮影場所	(別館)前室1
	機器名	給湯管
(現状)		
給湯管保温材損傷
