## 建築基準法第12条に基づく点検表(総括表)

建物基礎情報			
建物名称	上郷・森の家(本館)		
建物所在地	栄区上郷町1499-1		
施設番号	247001304	棟番号	24700130401
建物構造	RC造	建物階数	地上2階、地下1階
建物延べ面積	5,718 m <sup>2</sup>	竣工年度	1991年

建物基礎情報			
建物名称	上郷・森の家(別館)		
建物所在地	栄区上郷町1499-1		
施設番号	247001304	棟番号	24700130402
建物構造	RC造	建物階数	地上1階
建物延べ面積	995 m <sup>2</sup>	竣工年度	1991年

建物基礎情報			
建物名称	上郷・森の家(本館)		
建物所在地	栄区上郷町1499-1		
施設番号	247001304	棟番号	24700130401
建物構造	RC造	建物階数	地上2階、地下1階
建物延べ面積	5718 m <sup>2</sup>	竣工年度	1991年

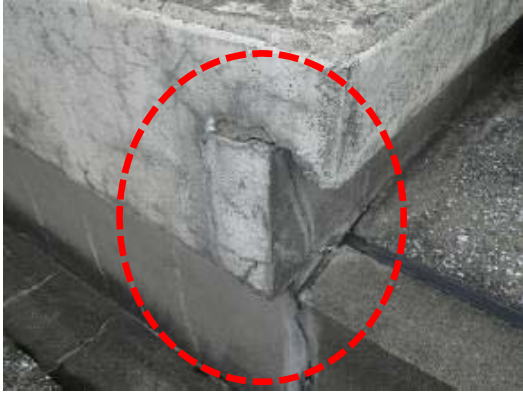
No.10	番号				点検部位名称	場所	撮影日
	3-(2)				屋上回り(屋上面を除く)	2階屋上庭園、宿泊棟屋上	2016年5月27日

防水保護モルタルひび割れ

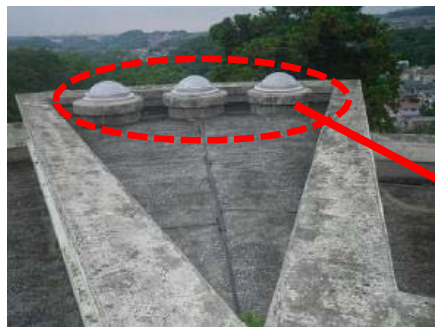
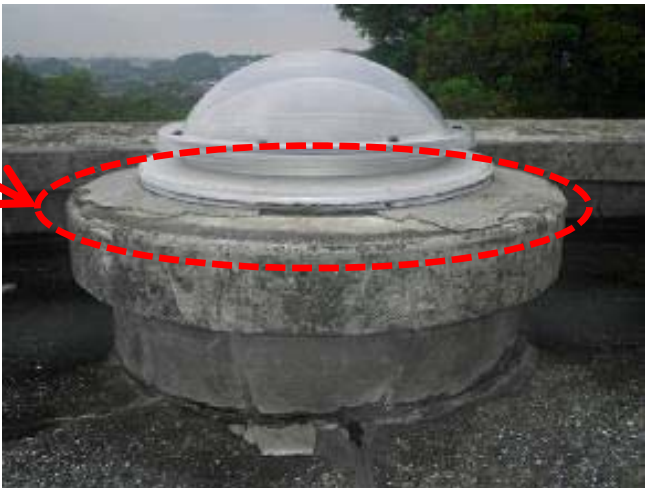
No.11	番号				点検部位名称	場所	撮影日
	3-(2)				屋上回り(屋上面を除く)	宿泊棟北側トプライト周り	2016年5月27日

モルタルの剥落

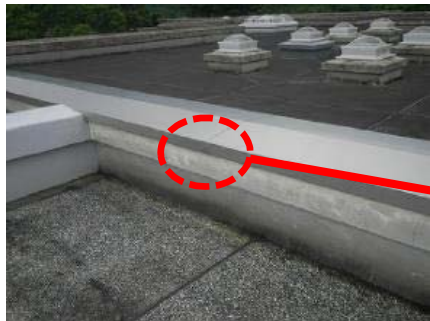
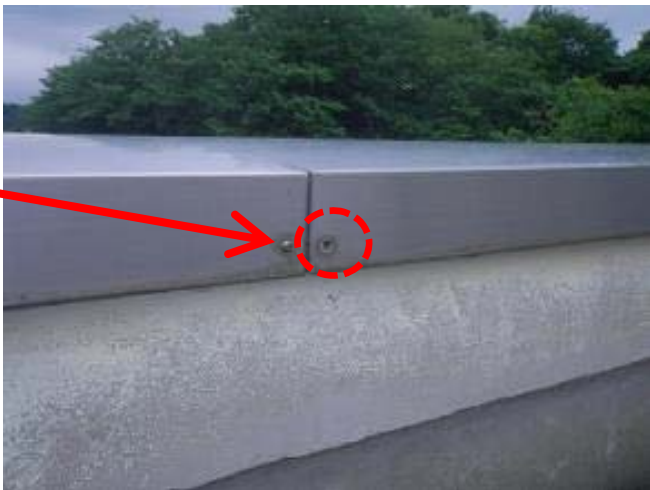
No.12	番号				点検部位名称	場所	撮影日
	3-(4)				屋上回り(屋上面を除く)	宿泊棟南側	2016年5月27日

金属笠木取付ボルトの脱落

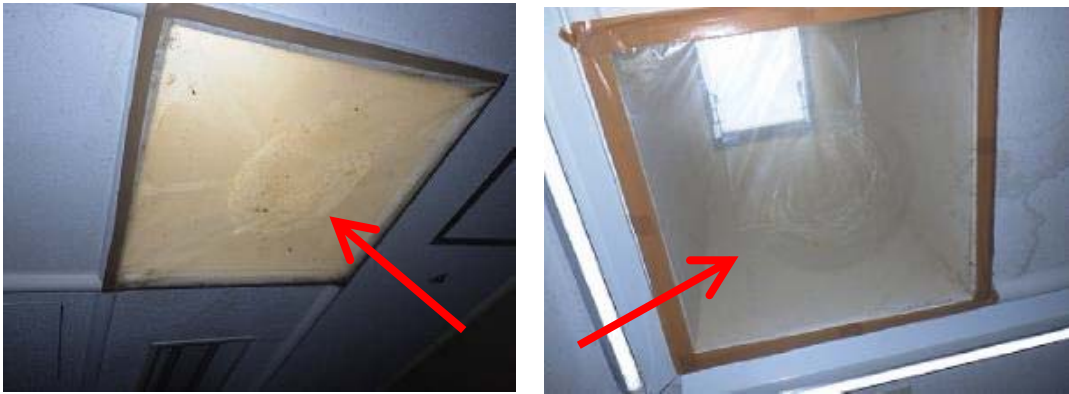
No.17	番号				点検部位名称	場所	撮影日
	5-(5)						
				排煙設備等	2階小研修室1、2	2016年5月27日	備考
<p>① 小研修室1                      ② 小研修室2</p>

5-(5)	修理		排煙設備等	2階小研修室1、2	トップライト下が虫が侵入するためビニールにより閉鎖されている	点検可能な状態に整備が必要	17
5-(5)	修理		排煙設備等	宿泊棟2階G階段吹き抜け	排煙窓作動不良とのこと、また、当日雨のため点検できず	開閉可能な状態に修理が必要	18
5-(5)	修理		排煙設備等	宿泊棟、研修棟屋上	排煙開閉窓部ゴムパッキン不良(窓7か所)	パッキンの取替えが必要	19

<p style="text-align: center;">排煙窓をビニールにて閉鎖</p>

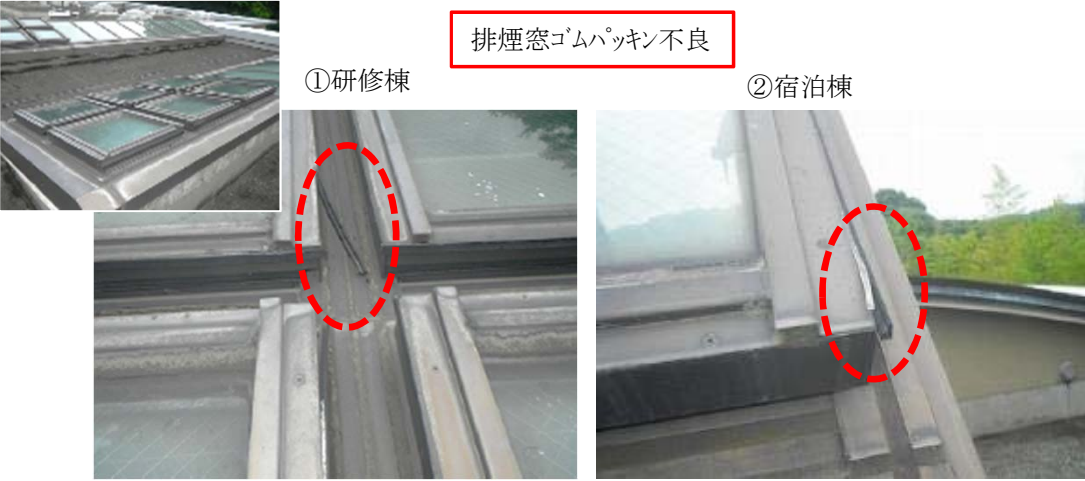
No.19	番号				点検部位名称	場所	撮影日
	5-(5)				排煙設備等	宿泊棟、研修棟屋上	2016年5月27日

<p>排煙窓ゴムパッキン不良</p> <p>①研修棟                      ②宿泊棟</p>							備考

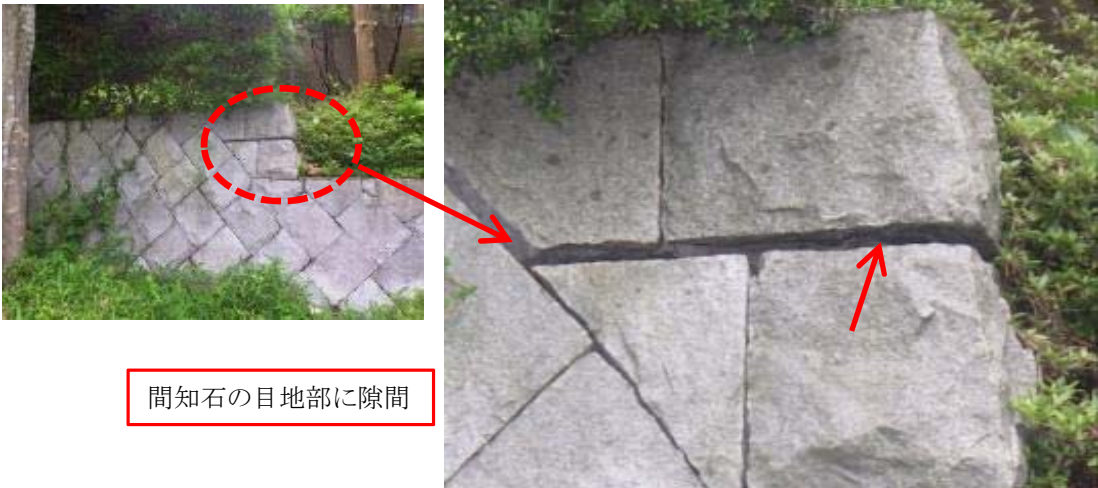
No.5	番号				点検部位名称	場所	撮影日
	1-(4)

要是正内容							
番号	修理・更新	改修費100万円以上	点検部位名称	不具合の場所	状況	対策等	写真No
1-(1)	修理		地盤	回廊南端	沈下によりタイル割れ、段差が発生。つまづきの恐れあり	下地高さ調整後張替えが必要	4
1-(4)			擁壁	外部西側通路	間知石積み(H=2m)の目地部に隙間が生じている。	経過を観察し、必要があれば改善を行う	5
2-(9)	修理	○	外壁(躯体等)	回廊庇	鉄筋の露出を伴うコンクリートの爆裂	欠損部付近の脆弱部を除去後、露出鉄筋ケレン錆止めの上樹脂モルタルで補修。外壁改修時に行う	6
2-(9)	更新	○	外壁(躯体等)	雨天対策室	コンクリートにひび割れあり(1.5m程度複数か所)	外壁改修の検討が必要	7
2-(10)	更新	○	外壁(外装仕上げ材等)	外壁全般	吹付仕上材が、一般的に退色、劣化している	外壁改修の検討が必要	8
2-(14)	更新	○	外壁(窓サッシ等)	昇降口(雨天対策室)屋根	トップライトサッシ廻りのシーリングに硬化、ひび割れが見られる	外壁改修工事に併せてシーリングの打替えを行う必要あり	9
3-(1)	修理		屋上面	雨天対策室屋根	トップライトのガラスにひび割れあり(4か所)	網入りガラスの交換が必要	10
3-(1)	更新	○	屋上面	回廊屋根	塗膜防水に空気膨れ(約2㎡)が生じている。また、耐用年数が超過している。	耐用年数超過により防水更新の検討が必要	11
3-(3)	修理	○	屋上回り(屋上面を除く)	事務室・便所屋根	パラペットに鉄筋露出を伴うひび割れ、コンクリート爆裂多数あり	欠損部付近の脆弱部を除去後、露出鉄筋ケレン錆止めの上樹脂モルタルで補修。外壁改修時に行う	12
3-(6)	更新	○	屋根	工房1屋根	アスファルトシングルに部分的な浮きが見られる	耐用年数超過により屋根葺き材の全般的な更新の検討が必要	13
3-(6)	更新	○	屋根	雨天対策室屋根	アスファルトシングルの部分的な剥落	耐用年数超過により屋根葺き材の全般的な更新の検討が必要	14
3-(6)	修理	○	屋根	雨天対策室屋根北側	屋根下部葺き材(金属板)に部分的な剥がれ	不具合部分の張替え等の補修が必要。屋根葺き材更新時に行う	15

<div data-bbox="256 1361 564 1415" style="border: 1px solid red; padding: 2px;">間知石の目地部に隙間</div>							備考

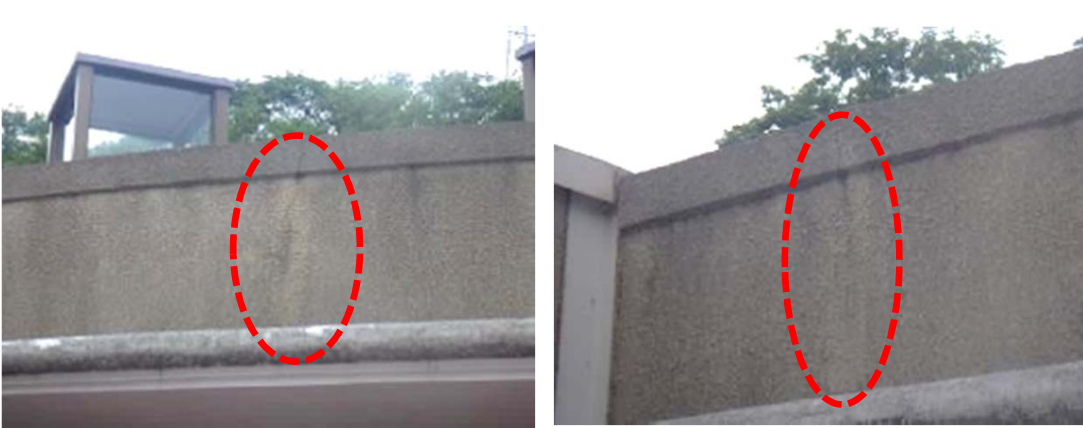
No.7	番号				点検部位名称	場所	撮影日
	2-(9)						
					外壁(躯体等)	雨天対策室	2016年5月27日

備考
<div style="border: 1px solid red; padding: 2px; display: inline-block;">コンクリートのひび割れ</div>

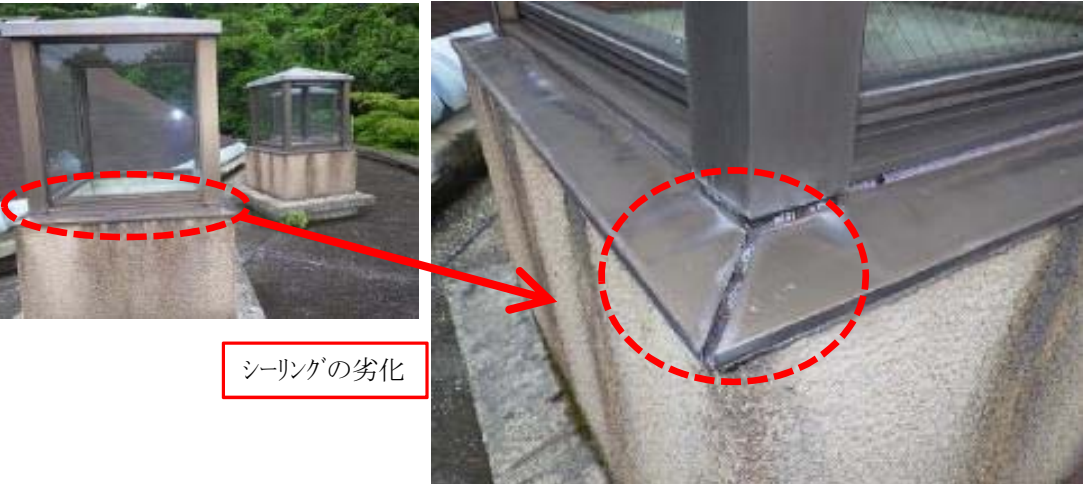
No.9	番号				点検部位名称	場所	撮影日
	2-(14)						
					外壁(窓サッシ等)	昇降口(雨天対策室)屋根	2016年5月27日

備考
<div style="border: 1px solid red; padding: 2px; display: inline-block;">シーリングの劣化</div>

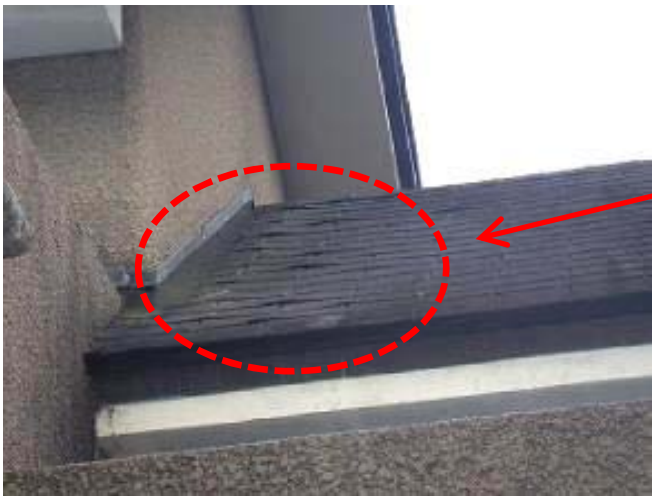
No.13	番号				点検部位名称	場所	撮影日
	3-(6)						
					屋根	工房1屋根	2016年5月27日

<p>アスファルトシングルの部分的な浮き</p>							備考

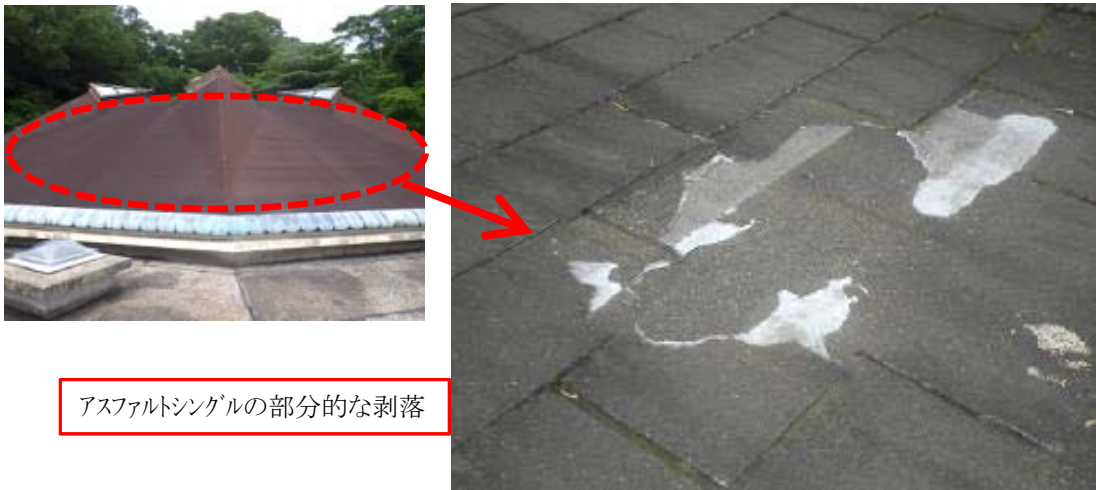
No.14	番号				点検部位名称	場所	撮影日
	3-(6)						
					屋根	雨天対策室屋根	2016年5月27日

<p>アスファルトシングルの部分的な剥落</p>							備考

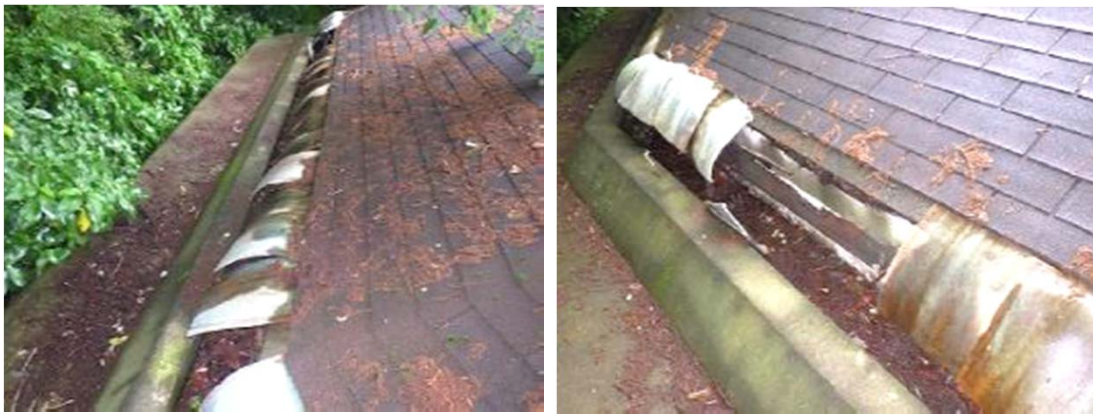
No.15	番号				点検部位名称	場所	撮影日
	3-(6)						
					屋根	雨天対策室屋根北側	2016年5月27日

<p>屋根下部葺き材(金属板)の剥がれ</p>							備考

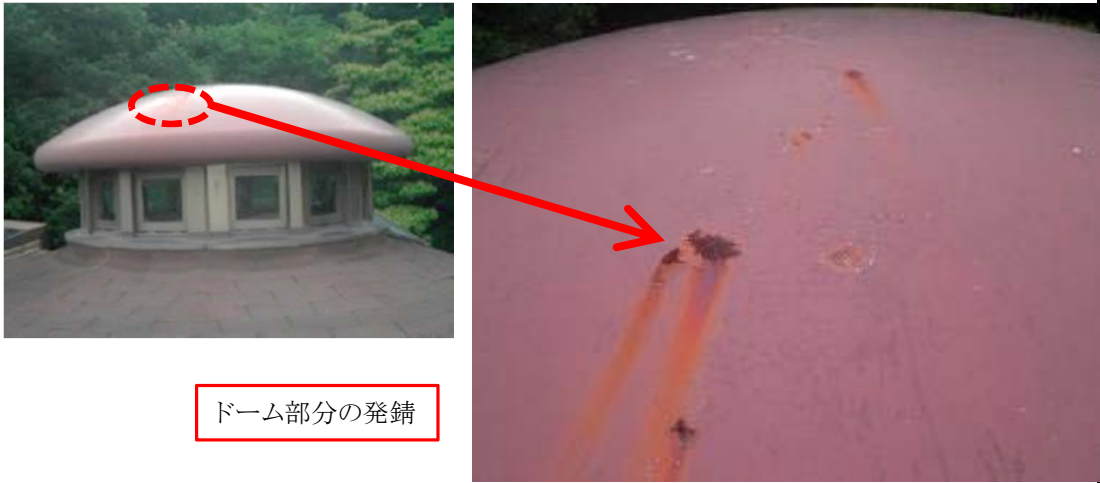
No.16	番号				点検部位名称	場所	撮影日
	3-(6)						
				屋根	雨天対策室屋根	2016年5月27日	備考

3-(6)	修理	○	屋根	雨天対策室屋根	一部ドーム部分に錆あり	ケレン錆止めの塗装塗替えが必要。屋根葺き材更新時に行う	16
5-(5)	修理		排煙設備等	工房1、2	排煙窓が開放せず(2か所)	全て開放するよう整備が必要	17
5-(5)	修理		排煙設備等	雨天対策室屋根	排煙窓が一部開放せず	全て開放するよう整備が必要	18
特記事項

ドーム部分の発錆

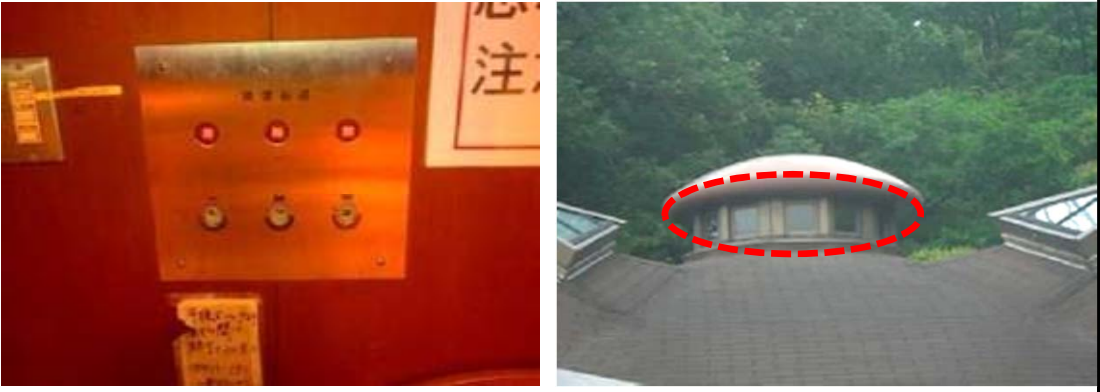
No.18	番号				点検部位名称	場所	撮影日
	5-(5)						
				排煙設備等	雨天対策室屋根	2016年5月27日	備考
<p>①</p> <p>②</p>

排煙窓開放せず

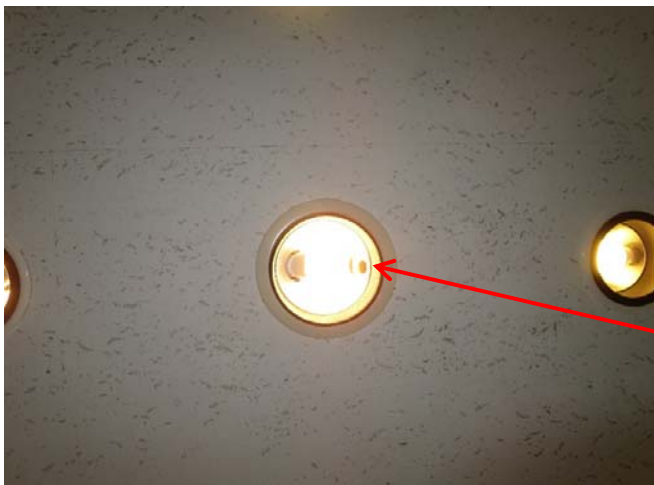
No.2	番号				点検部位名称	場所	撮影日
	4-(3)						
					非常用照明	2階小研修室2	2015年7月14日

要是正内容							
番号	修理・更新 <small>改修費100万円以上</small>	点検部位名称	不具合の場所	状況	対策等	写真No	
4-(3)	修理	非常用照明	2階小研修室2	管球なし(1灯)	管球を取付けて確認してください	2	
6-(2)	修理	受水槽(T-1)	屋外受水槽置場	配管ジョイント部に発錆	ケレン錆止め後塗装塗替えが必要です	3

備考
						管球なし

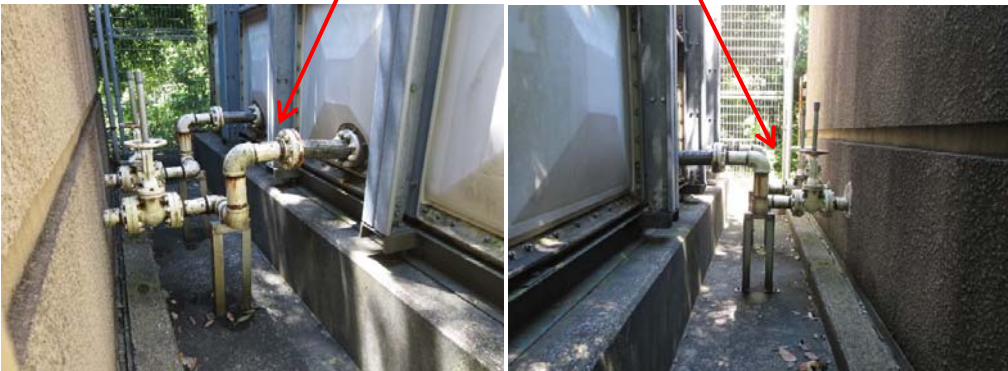
No.3	番号				点検部位名称	場所	撮影日
	6-(2)						
					受水槽(T-1)	屋外受水槽置場	2015年7月14日

備考
						配管ジョイント部に発錆

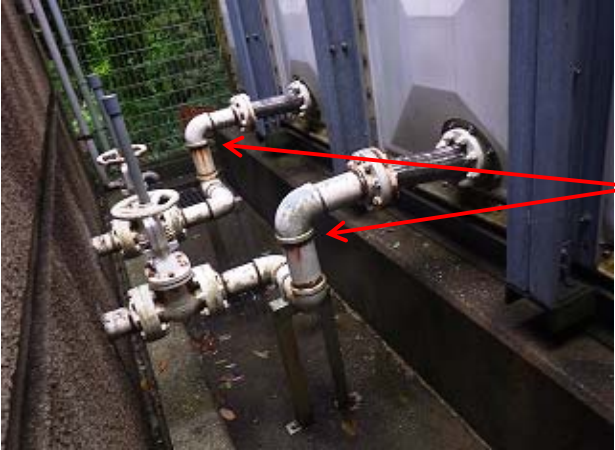
No.3	番号				点検部位名称	場所	撮影日
	6-(2)				受水槽(T-1)	屋外受水槽置場	2016年5月27日

要是正内容							
番号	修理・更新	改修費100万円以上	点検部位名称	不具合の場所	状況	対策等	写真No
4-(3)	修理		非常用照明	地下1階浴室階段 1階宿泊室-5入口 2階ミーティングルーム3	管球なし(3灯)	管球を取付けて確認してください	2
6-(2)	修理		受水槽(T-1)	屋外受水槽置場	給水管(送水側)の接続部に発錆	ケレン錆止め後塗装塗替えが必要です	3

備考
							給水管(送水側)の接続部に発錆
