末吉橋 詳細個別施設計画（架替事業）

第2柳明橋 詳細個別施設計画（架替事業）

三ツ境橋 詳細個別施設計画（架替事業）

内海川跨線人道橋 詳細個別施設計画（撤去事業）

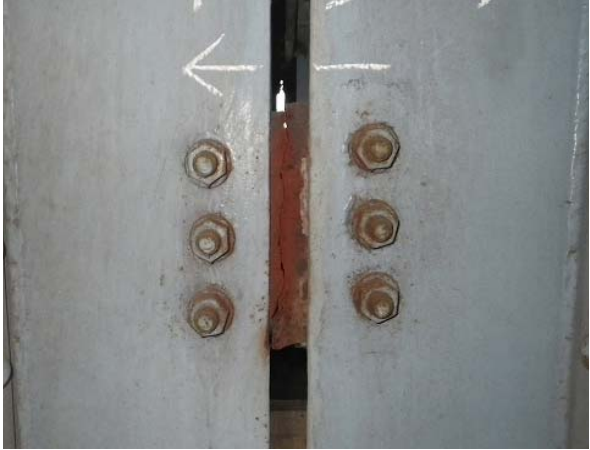
<p style="text-align: right;">3径間、写真10</p>	<p style="text-align: center;">上部構造(横桁)【判定区分: Ⅱ】</p>

<p style="text-align: center;">上部構造(主桁)【判定区分: Ⅱ】</p>

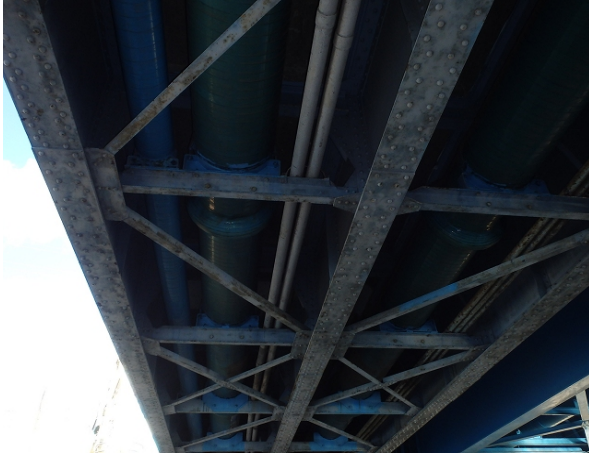
<p style="text-align: right;">1径間、写真11</p>
<p style="text-align: center;">上部構造(床版)【判定区分: Ⅱ】</p>

橋梁名	路線名	所在地	起点側	緯度 経度	35° 32' 01" 139° 39' 59"	
末吉橋 (フリガナ)スエヨシハシ	県道川崎町田3003・ 県道鶴見溝ノ口1241	横浜市鶴見区上末吉五丁目11-15番地先				
管理者名	点検実施年月日	路下条件	代替路の有無	自専道or一般道	緊急輸送道路	占用物件(名称)
鶴見土木事務所	2014.11.14 2016.12.08	河川	有	一般道	一次	東電、市水道
部材単位の診断(各部材毎に最悪値を記入)		点検者	株式会社 丸徳 株式会社 長大	点検責任者		
点検時に記録				措置後に記録		
部材名	判定区分 (Ⅰ～Ⅳ)	変状の種類 (Ⅱ以上の場合 に記載)	備考(写真番号、 位置等が分かる ように記載)	措置後の 判定区分	変状の種類	措置及び判定 実施年月日
上部構造	主桁	Ⅱ	連結部破断	3径間、写真10		
	横桁	Ⅱ	塗装劣化	1径間、写真11		
	床版	Ⅱ	ひび割れ・遊離石灰	4径間、写真7		
下部構造	Ⅲ	基礎の洗掘	4径間、写真1			
支承部	Ⅱ	腐食	1径間、写真15			
その他	Ⅱ	伸縮装置:路面の凹凸	2径間、写真2

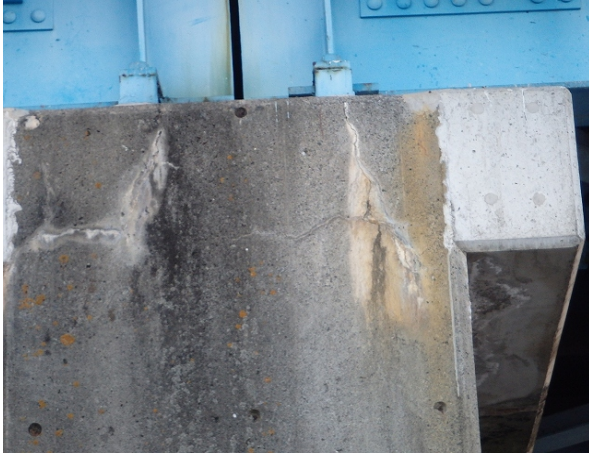
<p style="text-align: right;">2径間、写真13</p>

<p style="text-align: right;">4径間、写真7</p>	<p style="text-align: center;">下部構造(橋脚)【判定区分: Ⅱ】</p>

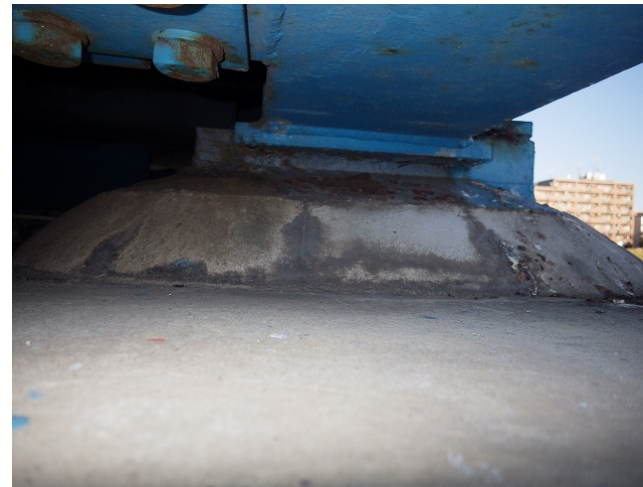
1径間、写真15

支承部【判定区分: Ⅱ】

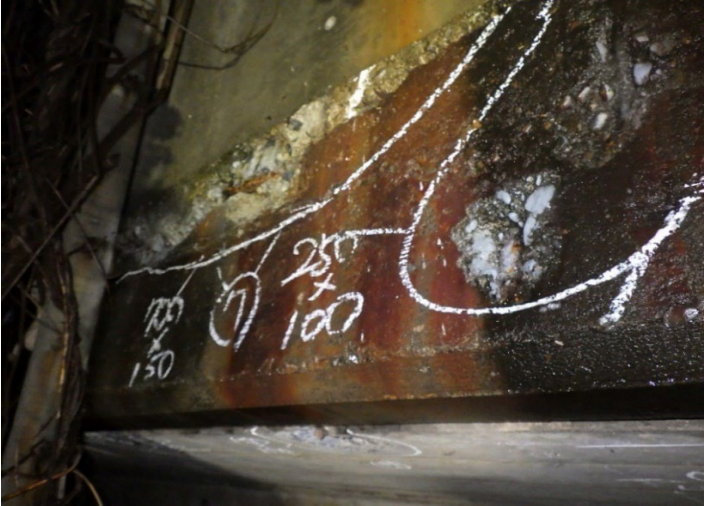
部材名	判定区分 (I~IV)	変状の種類 (II以上の場合に記載)	備考(写真番号、 位置等が分かる ように記載)	応急措置後の 判定区分	応急措置内容	応急措置及び 判定実施年月日
上部構造	主桁	III	ひび割れ	径間2写真1		
	横桁	II	ひび割れ	径間2写真2		
	床版	III	鉄筋露出	径間1写真3		
下部構造	II	鉄筋露出、遊離石灰	径間1写真4・径間3写真5			
支承部	II	腐食	径間1写真6			
その他	II	鉄筋露出	径間3写真7

<p style="text-align: center;">その他(地覆)【判定区分: Ⅱ】</p> <p>径間3写真7</p>

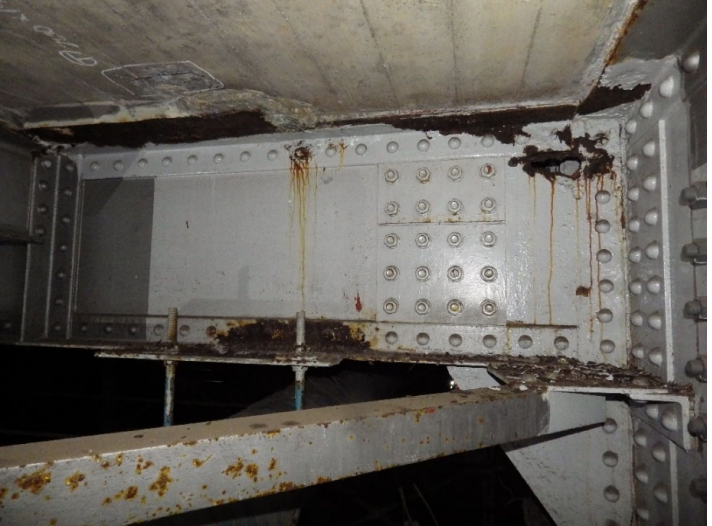
部材名		判定区分 (I~IV)	変状の種類 (II以上の場合に記載)	備考(写真番号、 位置等が分かる ように記載)	応急措置後の 判定区分	応急措置内容	応急措置及び 判定実施年月日
上部構造	主桁	II	腐食	第2径間:写真90			
	横桁	III	腐食、欠損	第1径間:写真35,36			
	床版	II	床版ひびわれ	第3径間:写真140			
下部構造		III	橋脚の腐食、欠損	第2径間:写真107,109			
支承部		II	腐食	第3径間:写真163			
その他		II	排水施設の土砂詰り	第3径間:写真166

(判定区分)	(所見等)
III	横桁、橋脚に腐食進行による孔食、板厚減少が生じている。速やかな対策が必要である。

<p style="text-align: center;">上部構造(主桁)【判定区分: Ⅱ】</p> <p>第2径間: 写真90 主桁: 腐食</p>  	<p style="text-align: center;">上部構造(横桁)【判定区分: Ⅲ】</p> <p>第1径間: 写真35 横桁: 腐食、欠損</p>
