平成29年度

公民連携安全パトロール

結果報告

横浜市環境創造局下水道設備課工事事務所

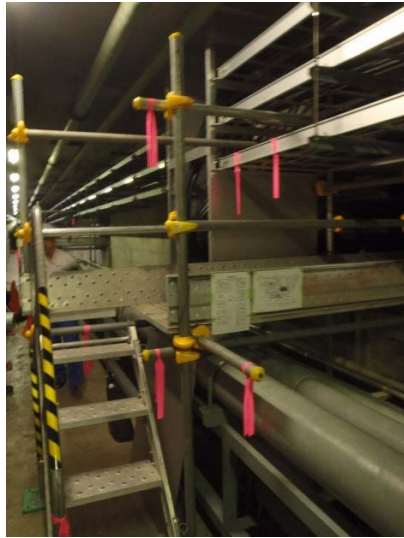
⑩ 標識／表示	
No.1	奨励事項
ピンクリボンによる突起物、頭上注意の注意喚起。 。

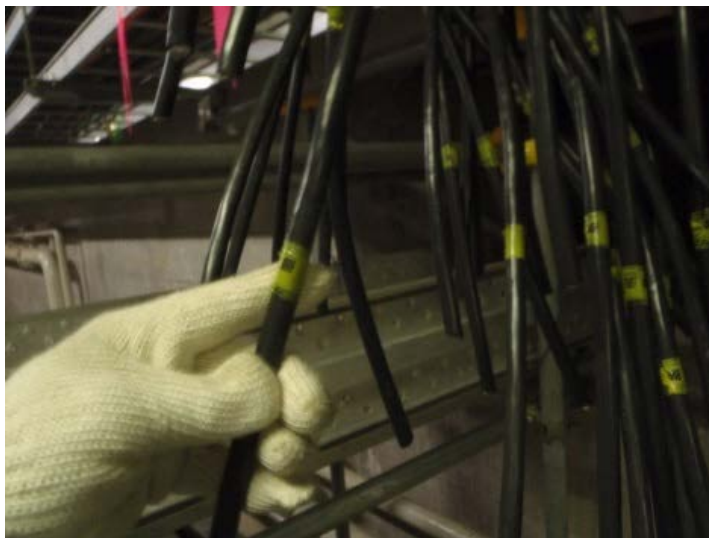
⑦ 電気災害	
No.1	奨励事項
撤去ケーブルをマーキングにより誤切断防止を実施していた。

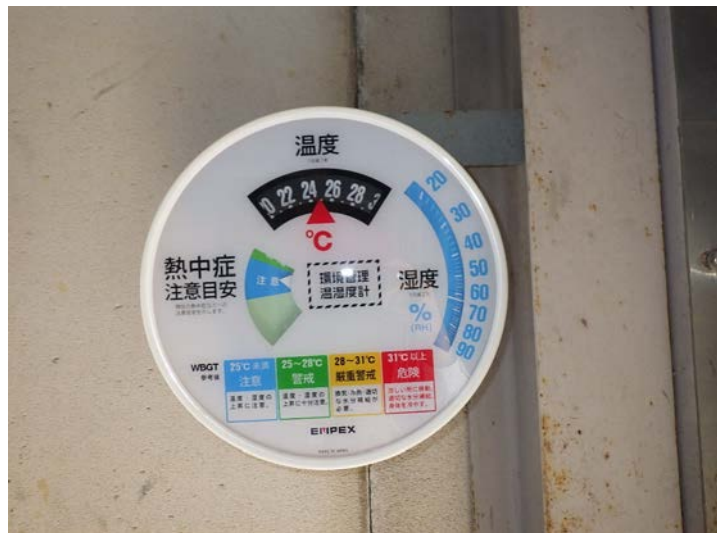
⑪ 作業環境	
No.2	推奨事項
作業場所に熱中症対策測定器を設置している。

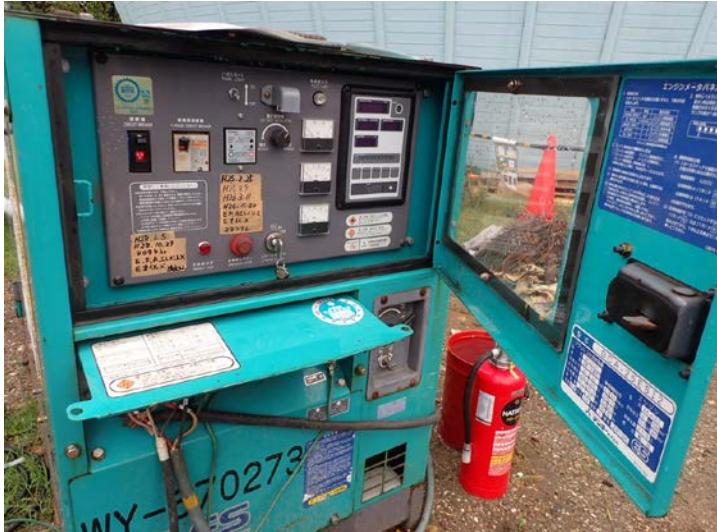
⑦電気災害	
No.1	改善事項
発電機の点検表及び行き先表示が無い。

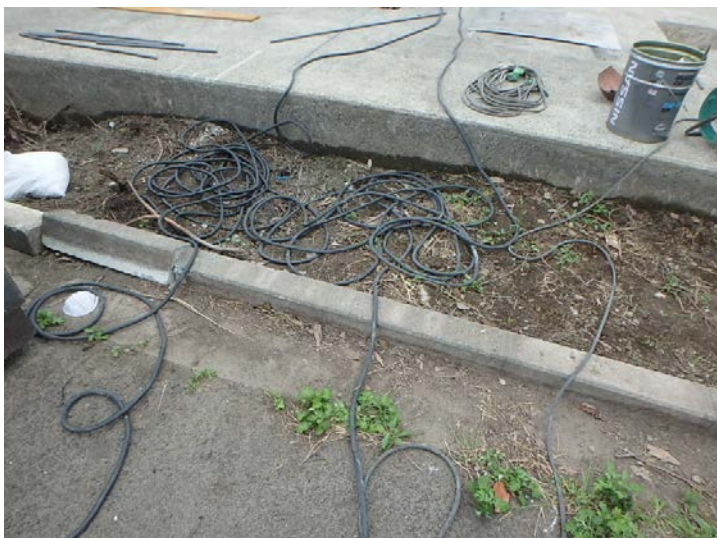
④整理整頓	
No.1	改善事項
現場の整理(工具、ケーブル)。

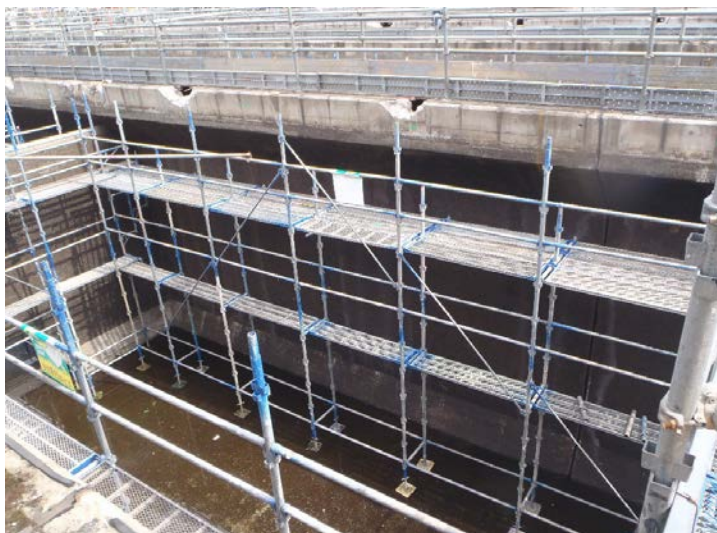
①墜落(足場関連)	
No.3	改善事項
水槽足場下部落下防止措置を講じること。

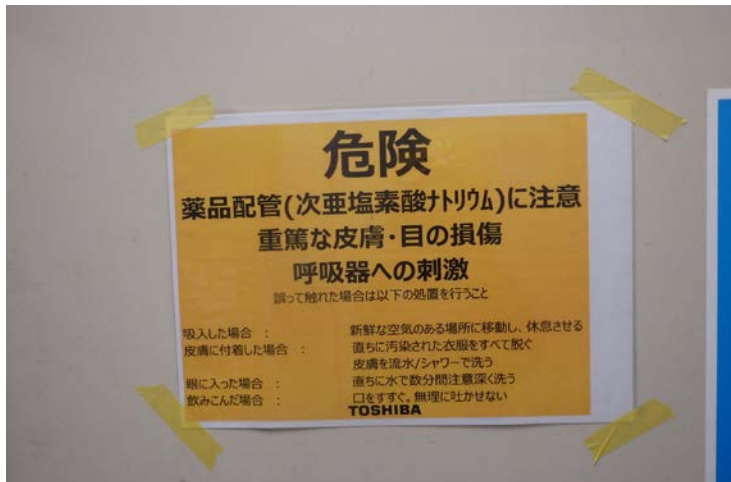
⑩ 標識/表示	
No.7	奨励事項
薬品関係、注意表示

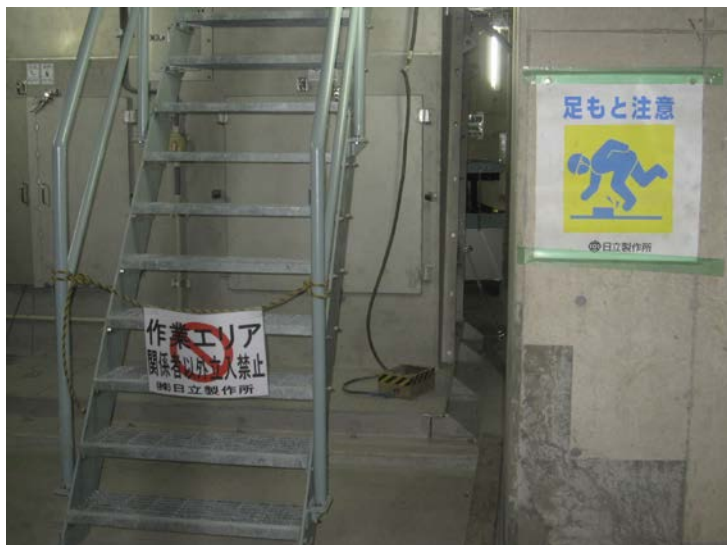
⑩ 標識/表示	
No.5	推奨事項
立入禁止区画の表示が徹底されている。

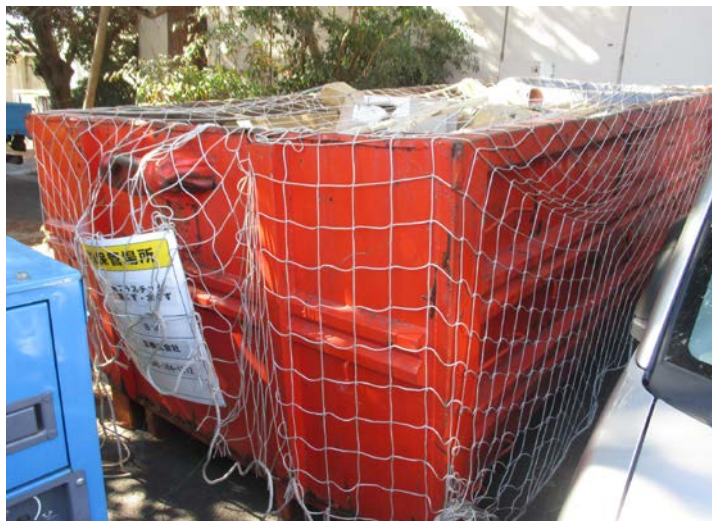
⑫ その他	
No.1	推奨事項
産廃コンテナに飛散防止ネットがあり、風対策をしている。

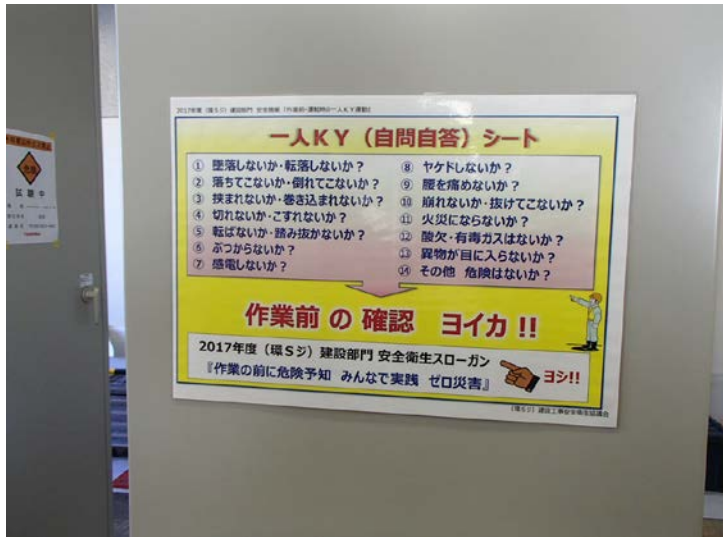
⑩ 標識/表示	
No.16	推奨事項
KYの表示が各階毎に分けられており、工夫されている（一人KYの表示）

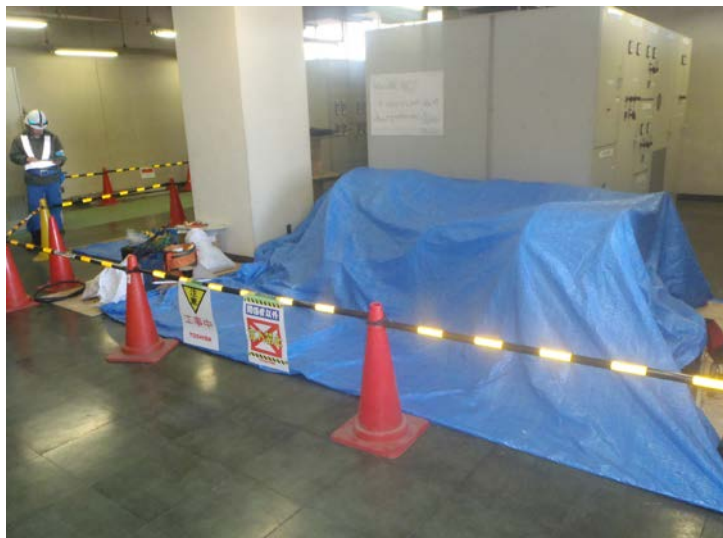
⑤ 区画管理	
No.1	推奨事項
作業区画・導線が整備されている。

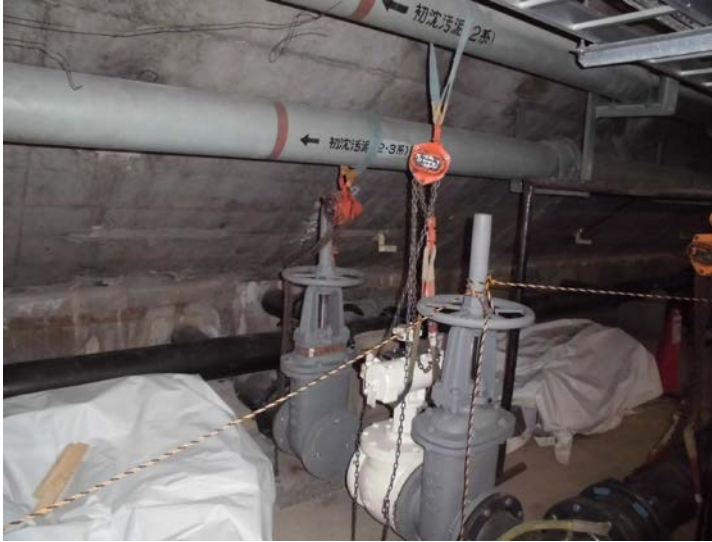
⑫ その他	
No.1	改善事項
	バルブを配管から直接スリングでついている。

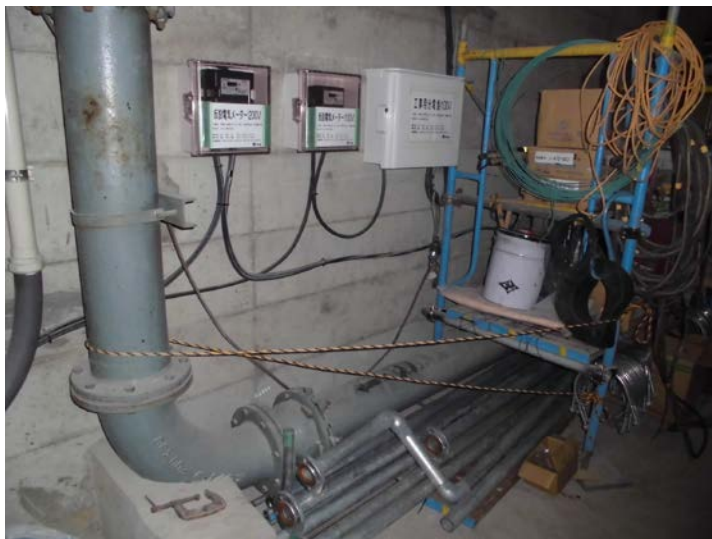
⑨ 火災	
No.1	是正事項
	工事用分電盤の近くに消火器を置いていない。

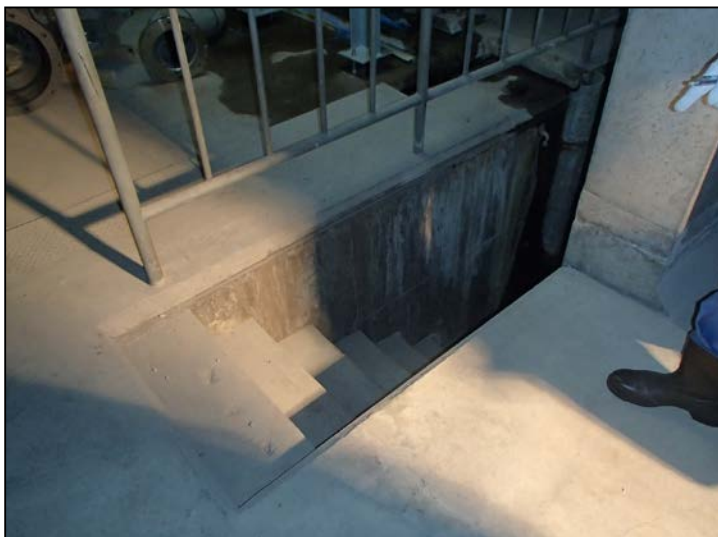
② 墜落	
No.1	改善事項
	管廊奥に下る階段があるの墜落転落の恐れがある。
