消防訓練塔の設置及び管理のかしによる事故についての損害賠償額の決定

令和元年台風第15号の東京湾通過時、消防局磯子消防署が管理する鋼製枠組足場の訓練塔が転倒し、隣接するボート販売店に陳列されていたプレジャーボート4艇が破損した事故について転倒した訓練塔の設置及び管理に関し、当局にかしが認められるため、破損したプレジャーボートの損害賠償額の決定をするもの。

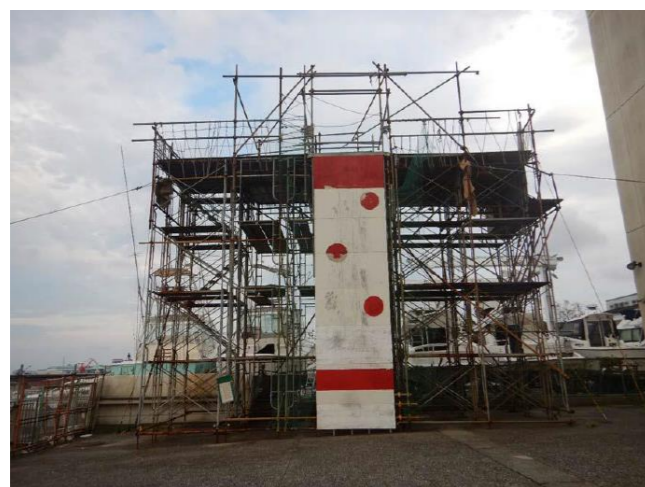
設置時期	平成11年12月頃	
設置	磯子消防署職員により設置	
構造	鋼製枠組足場（4段組み）	
寸法等	高さ	7m
	幅	10.5m
	奥行	4.3m
	重量	約7トン（推定）

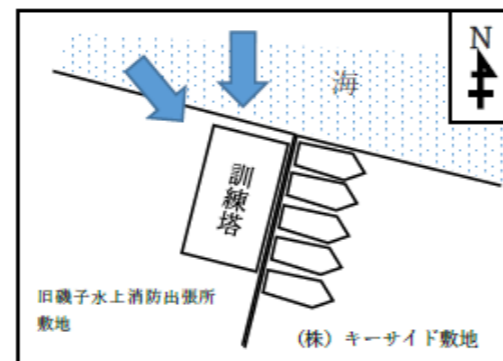
当該訓練塔は、北側が海に面していたため、海上からの強風を直接的に受ける状況にあった。

【訓練塔と強風の状況】

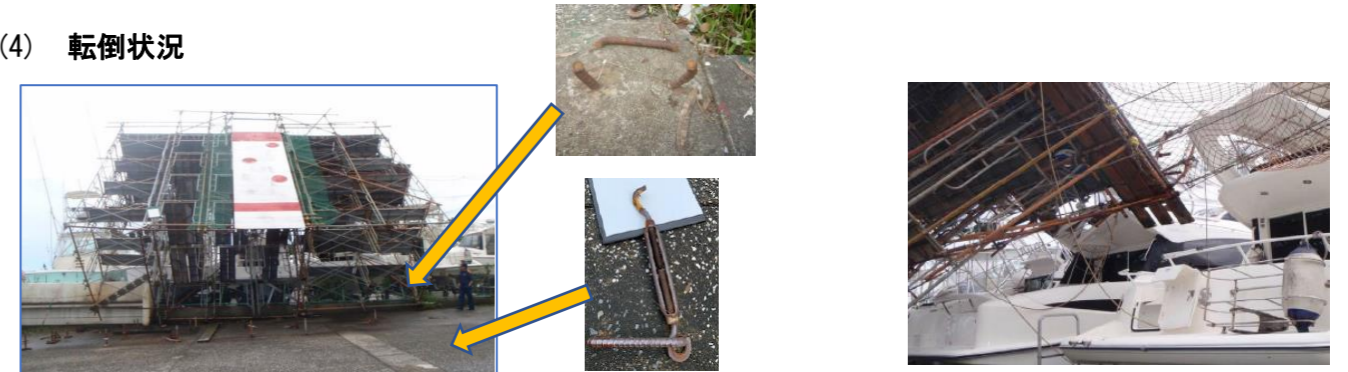
【ボート販売店側へ転倒した状況】

【訓練塔固定部品の破損状況】

【ボートに接触している状況】

当該訓練塔は専門的または技術的見地からの判断に基づき、設置、点検及び補修等がなされていなかったため、台風による強風に耐えられず転倒したこと。

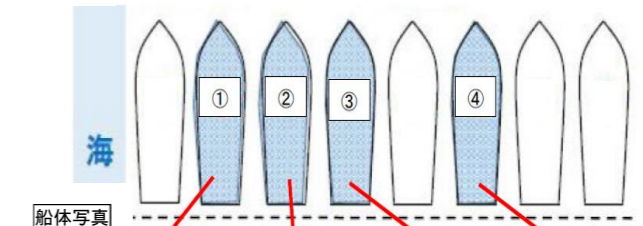
配置図（事故艇を丸数字で表記しています。）

- ①艇：上部構造物及び船具艙装品の破損（一部破損）
- ②艇：上部構造物及び船具艙装品の破損（一部破損）
- ③艇：本船の修繕不可（全損）
- ④艇：船体及び船具艙装品の破損（一部破損）
