# せきれいのみち再整備計画（案）

平成28年12月

都筑土木事務所

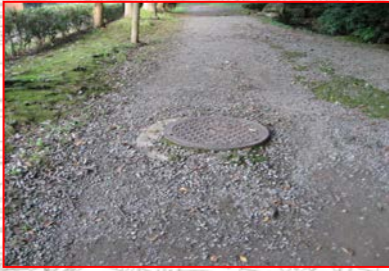
**土舗装**  
マンホールが出っ張っている。

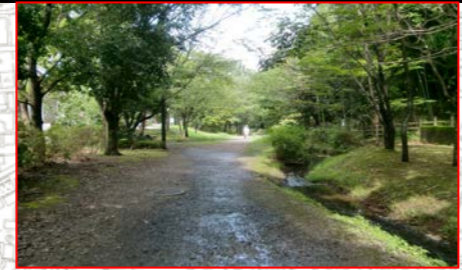
**土舗装**  
水たまりができています。

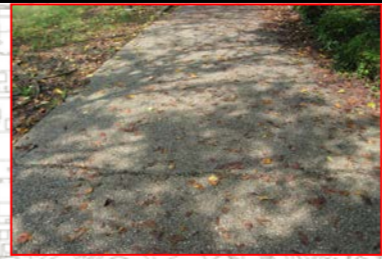
**アスファルト舗装**  
表面にひび割れが生じている。

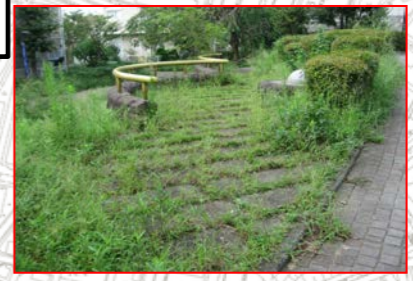
**白河石舗装 (目地埋めなし)**  
目地が段差になっている。

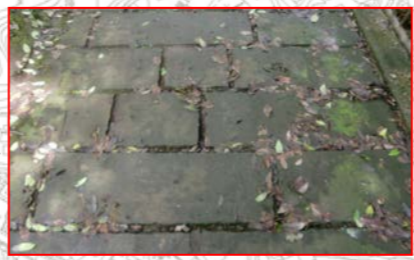
**白河石舗装 (目地埋めなし)**  
目地が段差になっている。

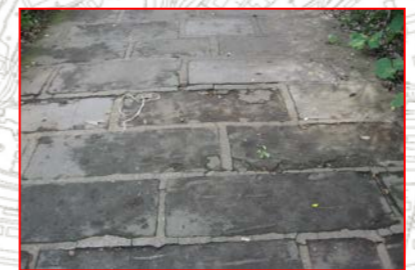
**白河石舗装**  
石の段差や、目地がひび割れがある。

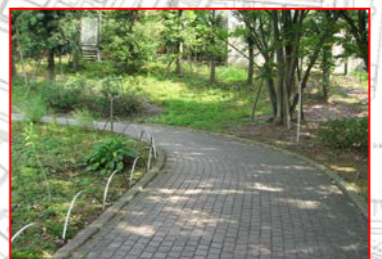
**小舗石舗装**  
雨の日は滑りやすい。

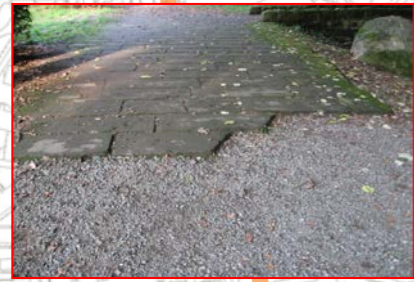
**土舗装+白河石**  
境目に段差ができています。

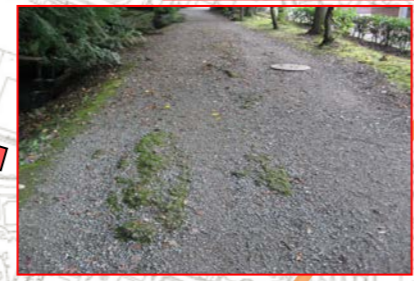
**土舗装**  
コンクリート塊が突出している。

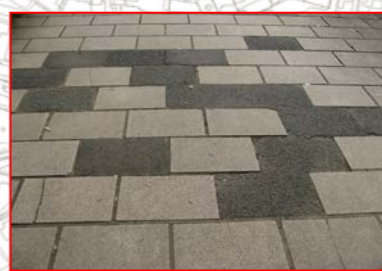
**赤御影石舗装**  
アスファルトで部分補修している。

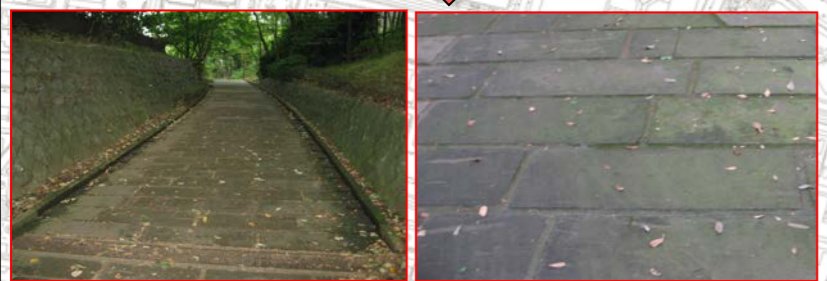
**白河石舗装 (目地埋めあり)**  
日陰で湿度があるため苔が生えてすべりやすい。

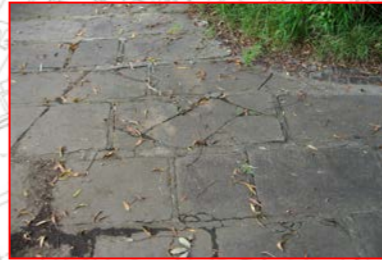
**白河石舗装**  
根上りで石が割れている。

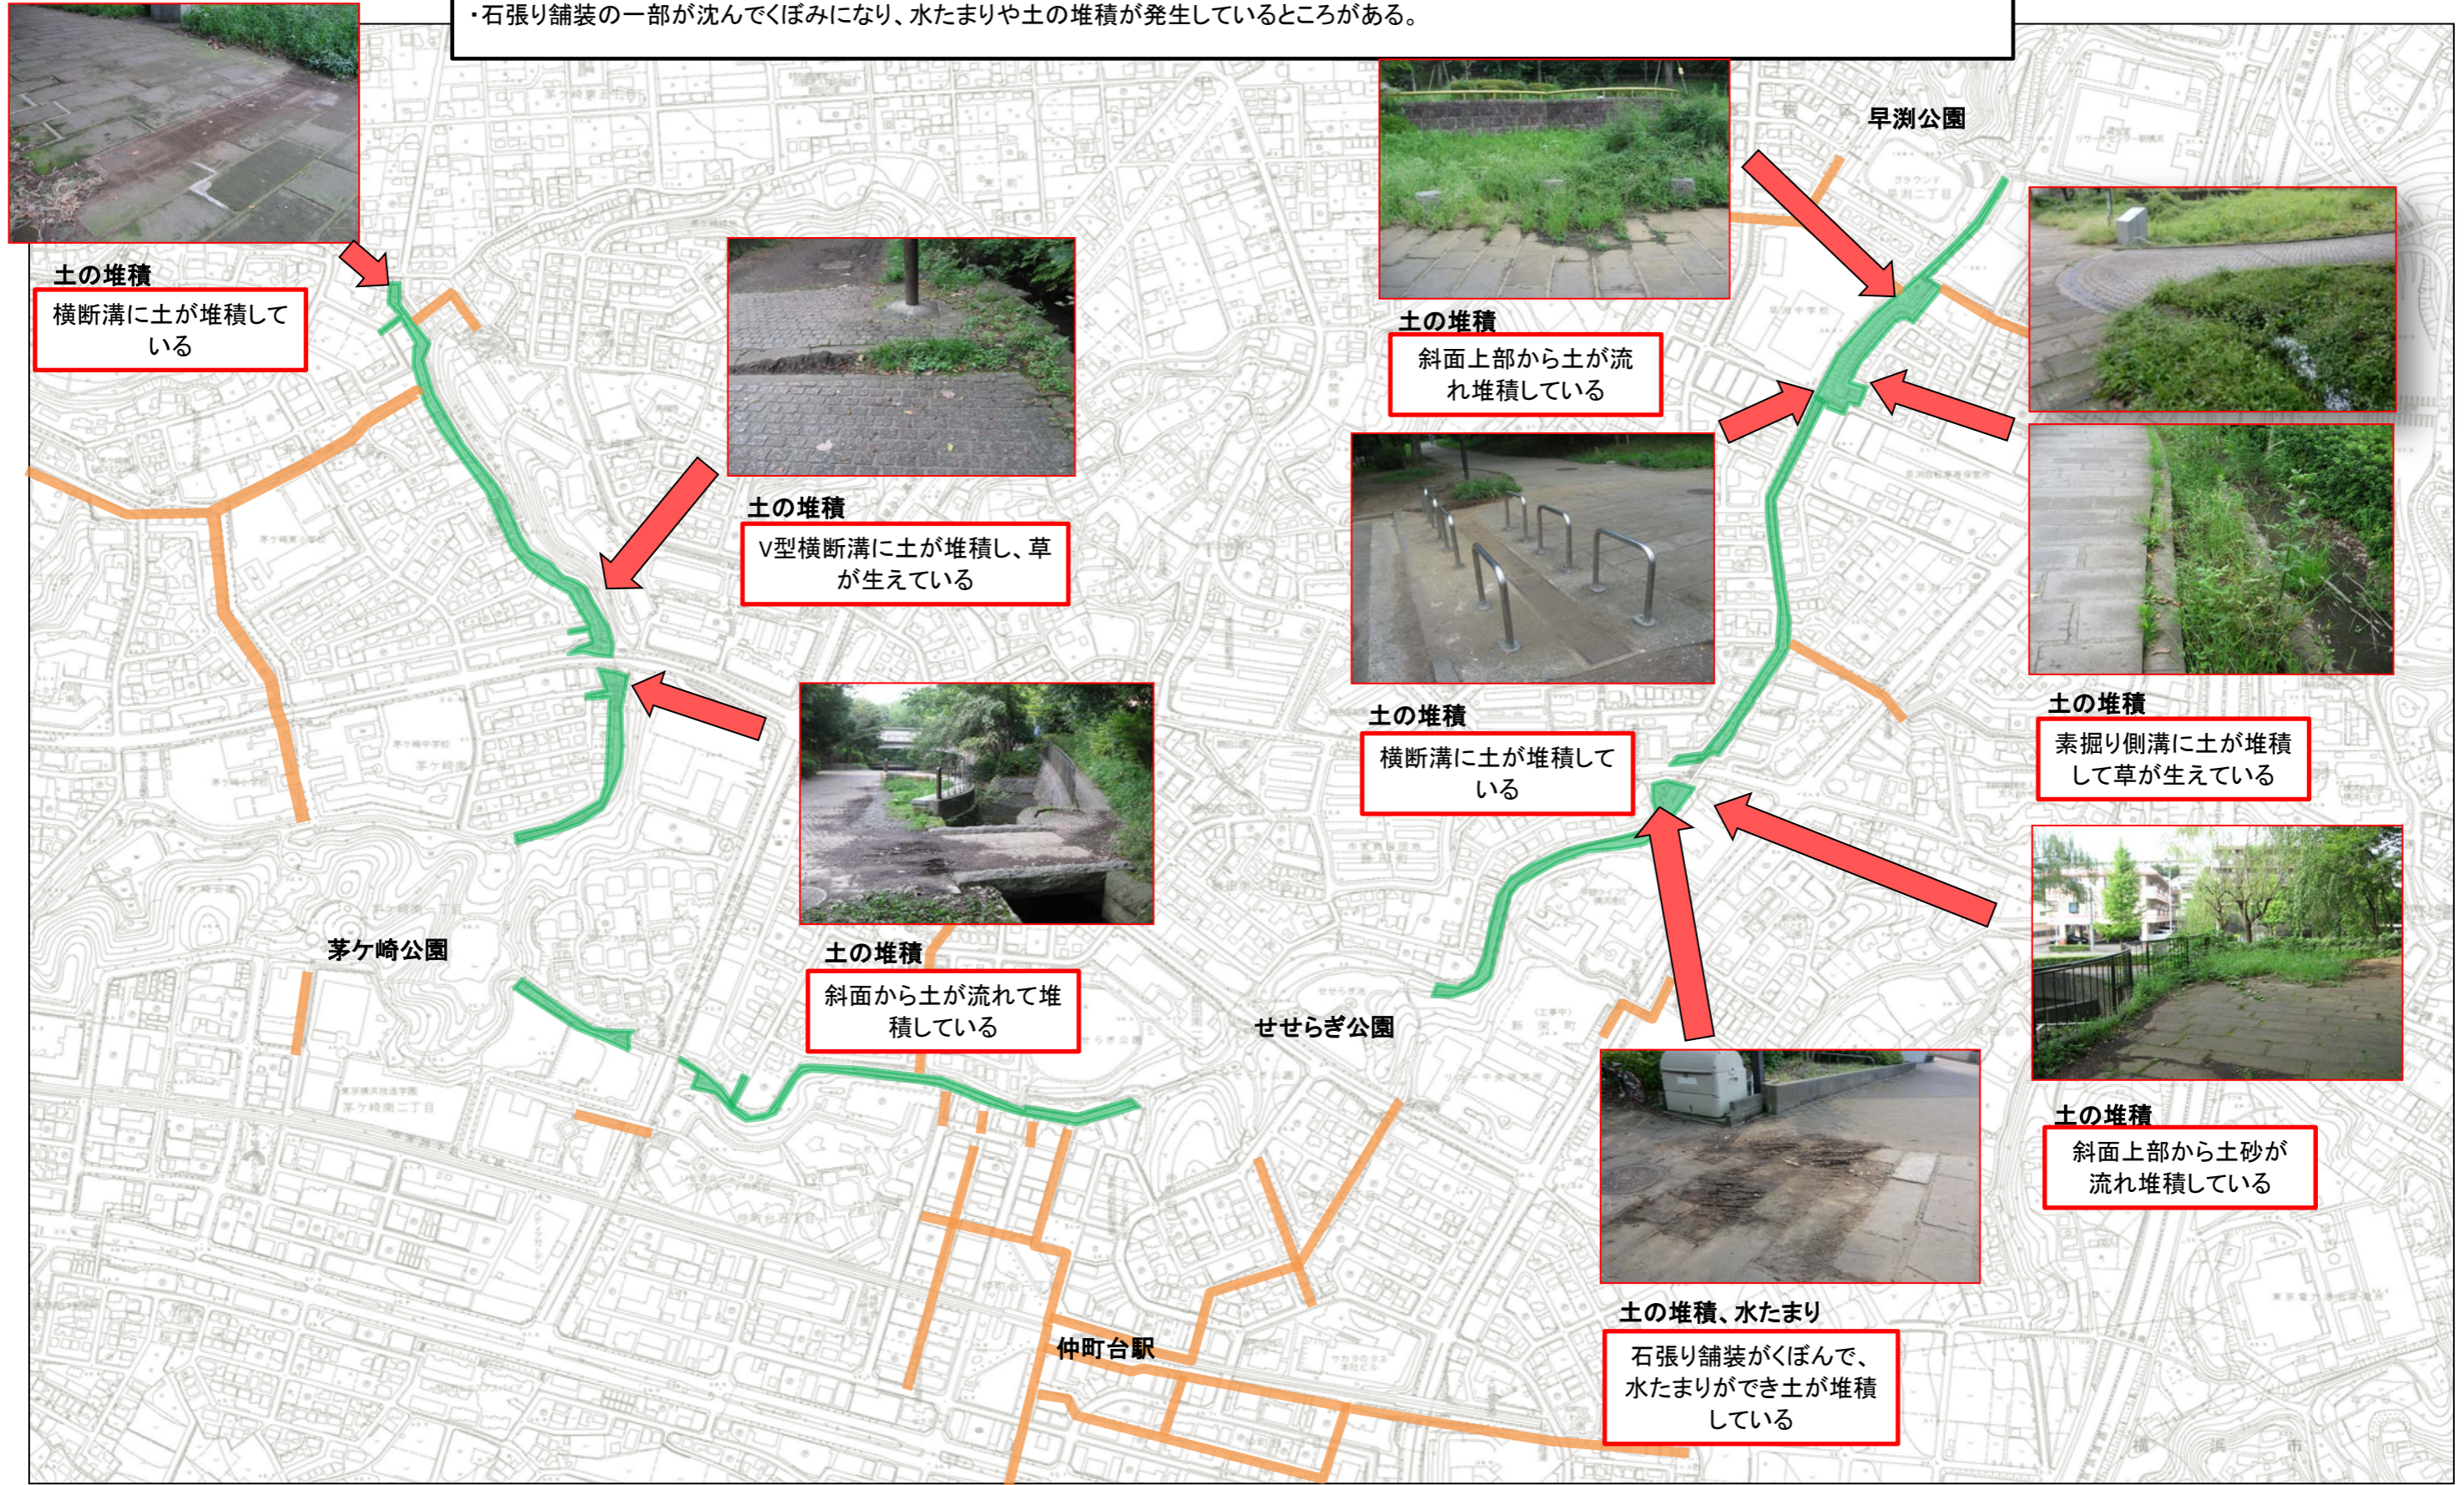
**土の堆積**  
横断溝に土が堆積している

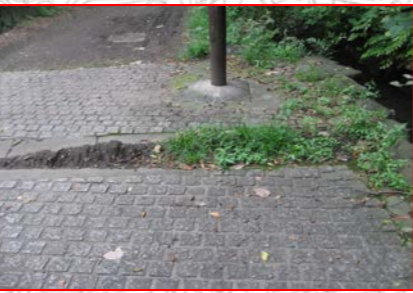
**土の堆積**  
V型横断溝に土が堆積し、草が生えている

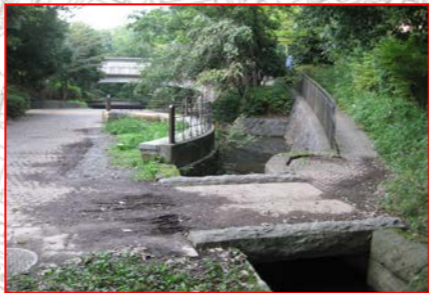
**土の堆積**  
斜面から土が流れて堆積している

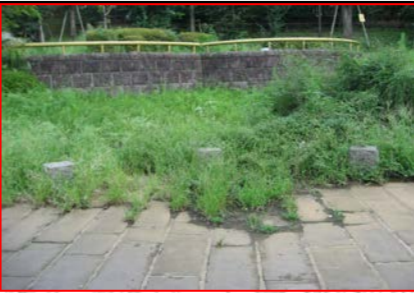
**土の堆積**  
斜面上部から土が流れ堆積している

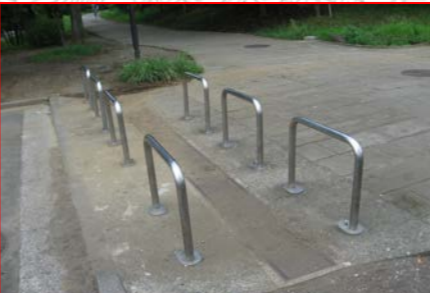
**土の堆積**  
横断溝に土が堆積している

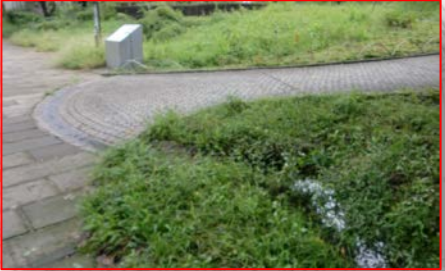
**土の堆積**  
素掘り側溝に土が堆積して草が生えている

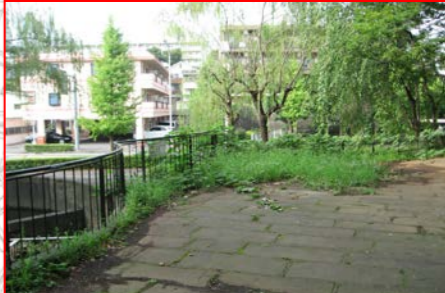
**土の堆積**  
斜面上部から土砂が流れ堆積している

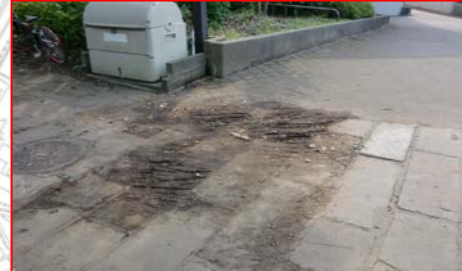
**土の堆積、水たまり**  
石張り舗装がくぼんで、水たまりができ土が堆積している

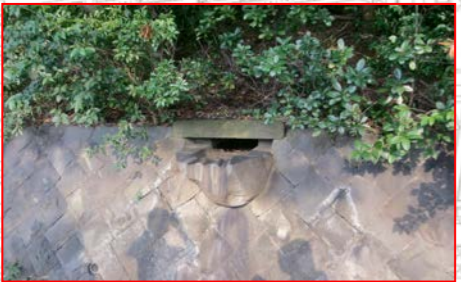
**壁泉**  
上流部分が詰まって水が出ていない。

**壁泉**  
上流部分の詰まりを直し、機能を回復する。

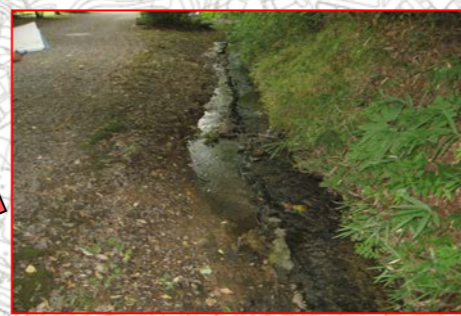
**護岸の崩れ**  
水流で土が削れて護岸が崩れている。

**護岸の崩れ**  
上流部で水量を調整し、水流を緩くし、以後、崩れないようにする。

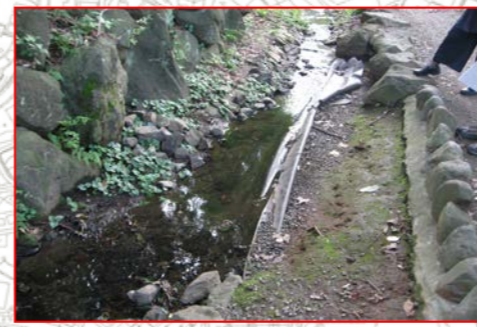
**護岸石積**  
護岸の石積みの基礎がはみ出している。

**護岸石積の基礎露出**  
護岸の石積みを積み直し、基礎をしっかりと埋め込み、見えないようにする。

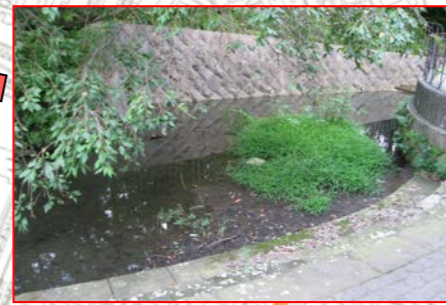
**土の堆積**  
池の中に土が堆積して草が生えている。

**池底に堆積した土**  
浚渫をおこない、水深を確保する。

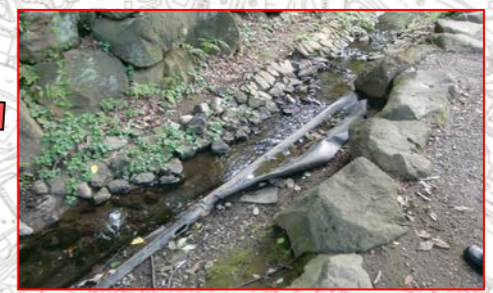
**防水シート**  
護岸の石積みはずれて、防水シートが露出している。

**防水シートの露出**  
露出しているシートを埋め直し、見えないようにする。漏水している箇所があれば補修する。

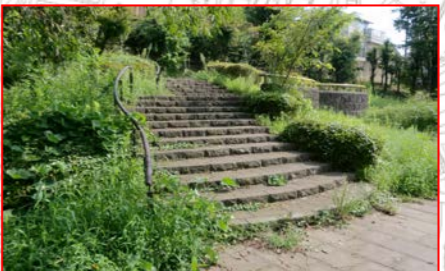
手すり、誘導用ブロック  
階段の手すり、誘導用ブロックが基準に適合していない。

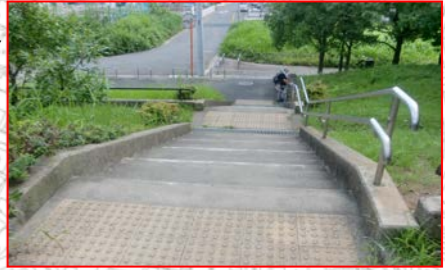
手すり  
階段の手すりが基準に適合していない。(片側しかない)

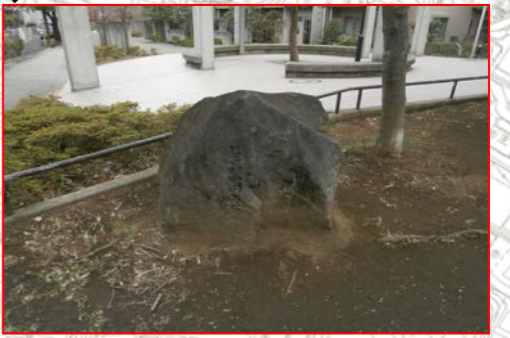
園名石  
公園名(緑道名)が読めない

**園名石**  
 文字に色付けをして読みやすくする。

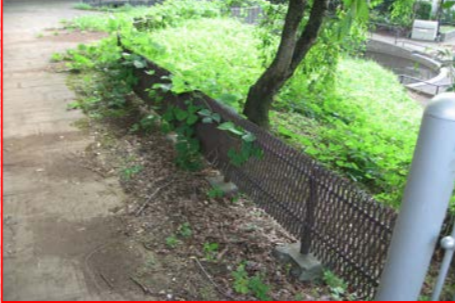
転落防止柵  
高さが低く、突起がある

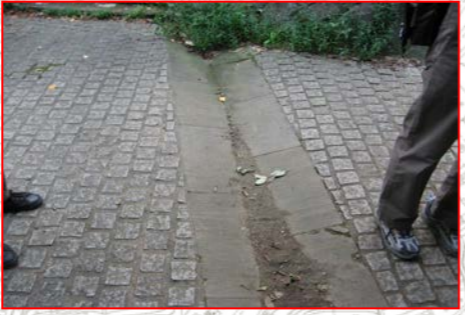
段差  
V型横断溝が段差になっている

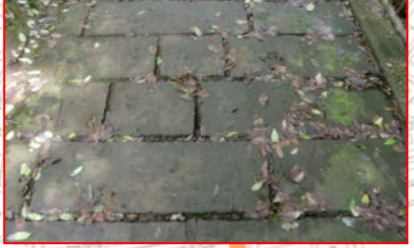
白河石舗装(目地埋めなし)  
目地が段差になっている。

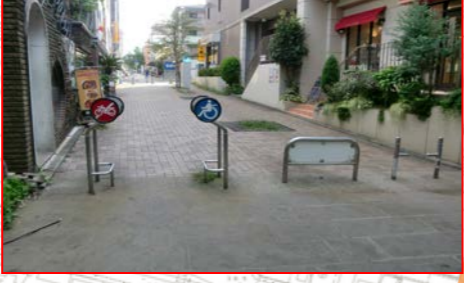
車止め  
使いづらいタイプの車止めがある。

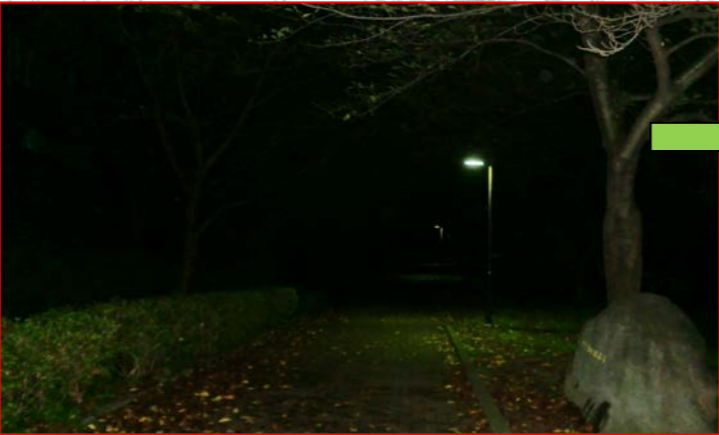
灯具の老朽化  
照度が落ちて暗い場所がある。
