9.13 景観

9.13.1 調査結果の概要

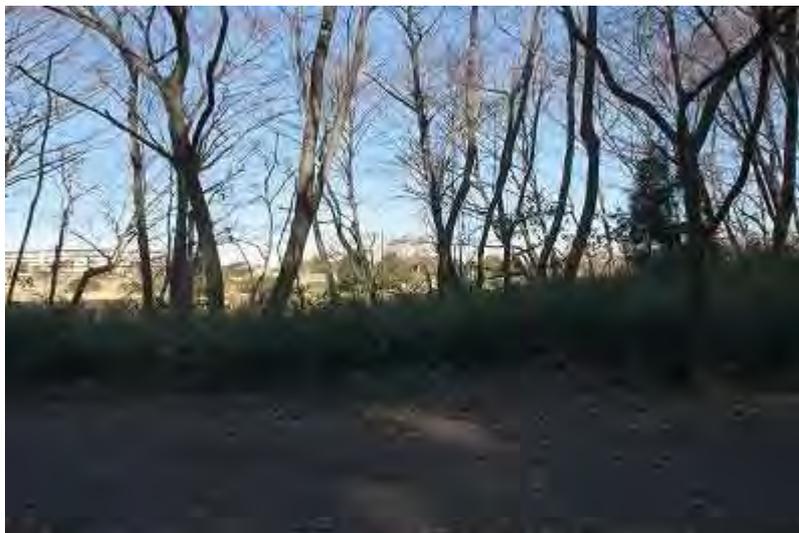
写真 9.13-1 No. 1 瀬谷市民の森

本地点は対象事業実施区域の南側に隣接する「瀬谷市民の森」の散策路上の地点です。本地点からは、瀬谷市民の森の落葉樹の隙間から左側奥に集合住宅が見えます。また、左側手前と中央に見えているのは旧上瀬谷通信施設地区の緑農地域(対象事業実施区域内)であり、なだらかな丘陵地に樹木や草地の緑がわずかに見えますが、樹木により見通しはよくありません。

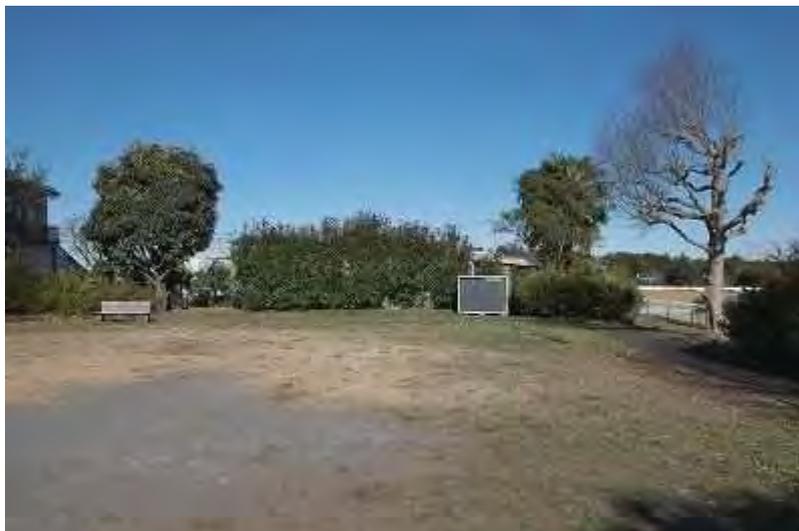
写真 9.13-3 No. 3 中屋敷三丁目公園

本地点は対象事業実施区域の南側約 300m に位置する「中屋敷三丁目公園」内に位置します。公園内の広場や樹木が視野の大部分を占めます。右側の樹木の間からは、対象事業実施区域の手前のまとまった樹木や農地等が見えます。本地点及びその周辺は概ね平坦な地形であることから遠方は視認できません。

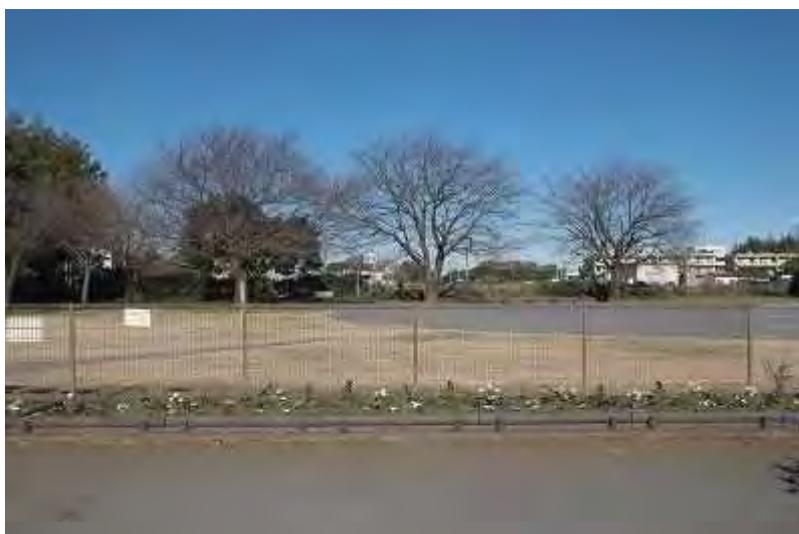
写真 9.13-4 No. 4 本郷四丁目第二公園

本地点は対象事業実施区域の南側約 420m に位置する「本郷四丁目第二公園」内に位置します。公園内の広場や樹木が視野の大部分を占めます。正面の公園内の樹木の隙間からは対象事業実施区域の南側の地域が見えます。左側から中央にかけて事業所の建物、中央よりやや右側に対象事業実施区域の手前の樹木、右側に老人福祉施設が見え、市街地景観を呈しています。本地点及びその周辺は概ね平坦な地形であることから遠方は視認できません。

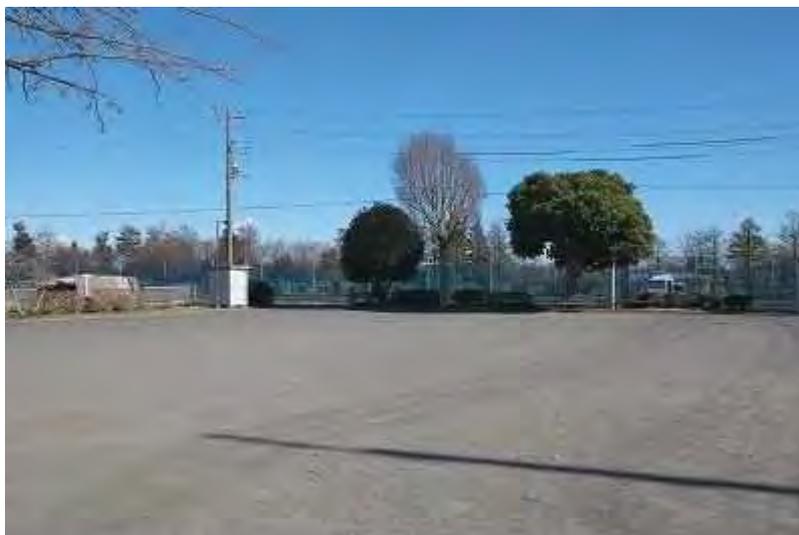
写真 9.13-5 No. 5 竹村町公園

本地点は対象事業実施区域の西側に近接する「竹村町公園」内に位置します。公園内の広場や樹木が視野の大部分を占めます。その奥に対象事業実施区域内の農地や樹木等のまとまった緑が見えます。本地点及びその周辺は概ね平坦な地形であることから遠方は視認できません。

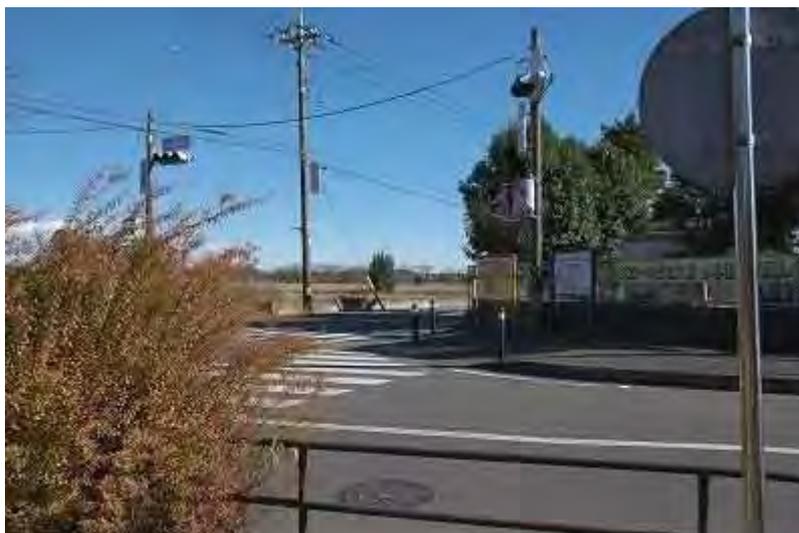
写真 9.13-6 No. 6 上瀬谷町東公園

本地点は対象事業実施区域の西側に近接する「上瀬谷町東公園」の東端に位置します。本地点からは左側に公園内の樹木、中央に対象事業実施区域の農地や樹木等が見え、右側に上瀬谷小学校の樹木が見えます。本地点及びその周辺は概ね平坦な地形であることから遠方は視認できません。

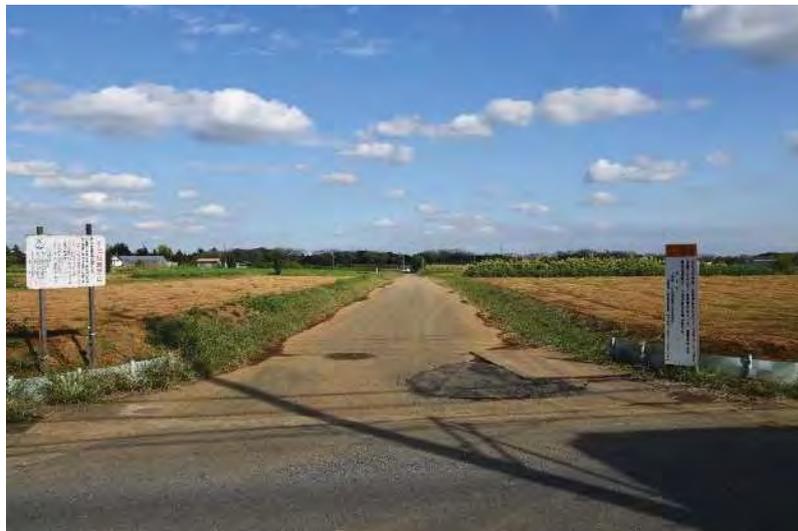
写真 9.13-7 No. 7 瀬谷区上瀬谷町

本地点は対象事業実施区域の西側の道路上に位置します。本地点からは対象事業実施区域が眺望できます。対象事業実施区域内は正面に農道が東に向かって通っており、その左右に畑が広がっています。また農道の突き当りには海軍道路の桜並木、そして更にその奥には、対象事業実施区域内の樹木が眺望できます。

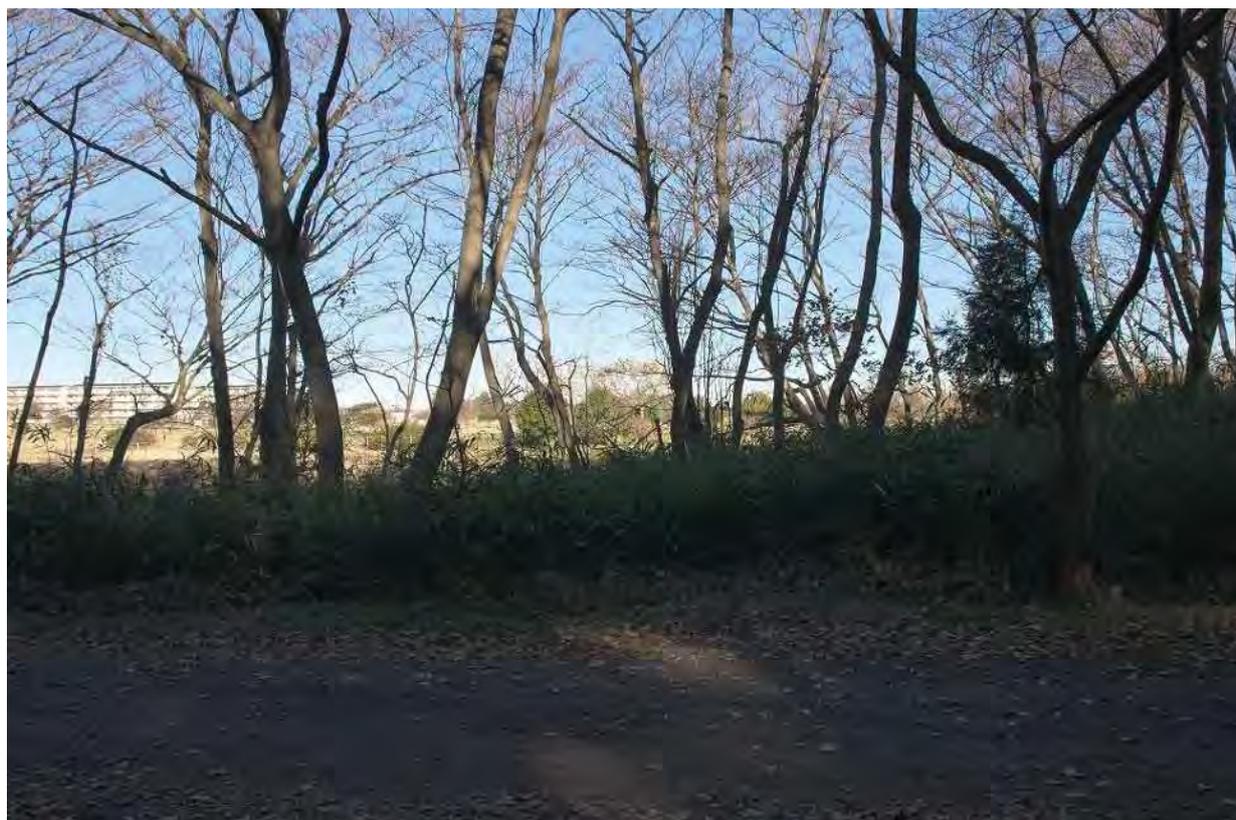
写真 9.13-12(1) No. 1 瀬谷市民の森（現況）

本地点からは、写真 9.13-12(1)に示すように、瀬谷市民の森の落葉樹の隙間から左側奥に集合住宅が見えます。また、左側手前と中央に見えているのは旧上瀬谷通信施設地区の緑農地域（対象事業実施区域内）であり、なだらかな丘陵地に樹木や草地の緑がわずかに見えますが、樹木により見通しはよくありません。

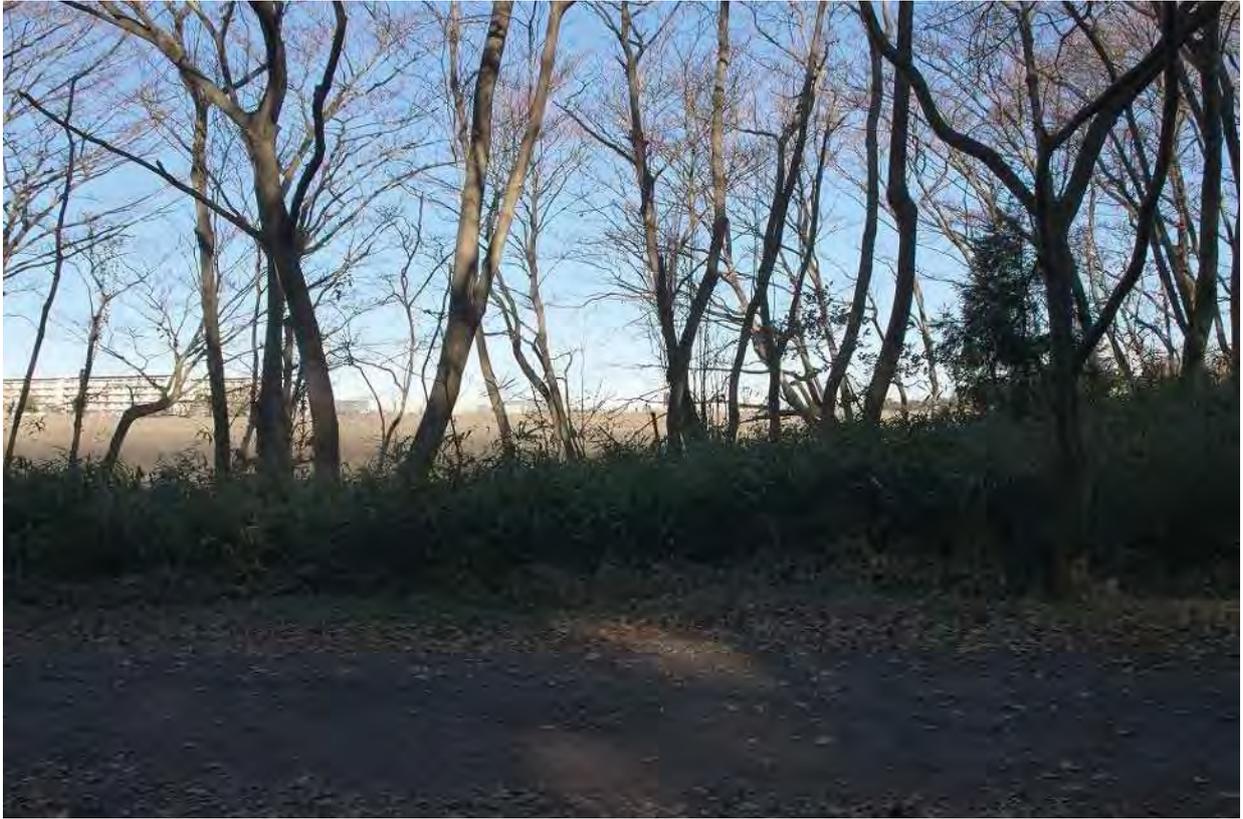
写真 9.13-12(2) No. 1 瀬谷市民の森（敷地の存在）

敷地の存在時においては、写真 9.13-12(2)に示すように、本地点から視認できる範囲は、公益的施設用地として改変します。しかし、本地点からは周辺の樹木や草地の多くが残置するため、公益的施設用地は僅かに視認ができる程度であるため、眺望景観への影響は小さいと予測します。

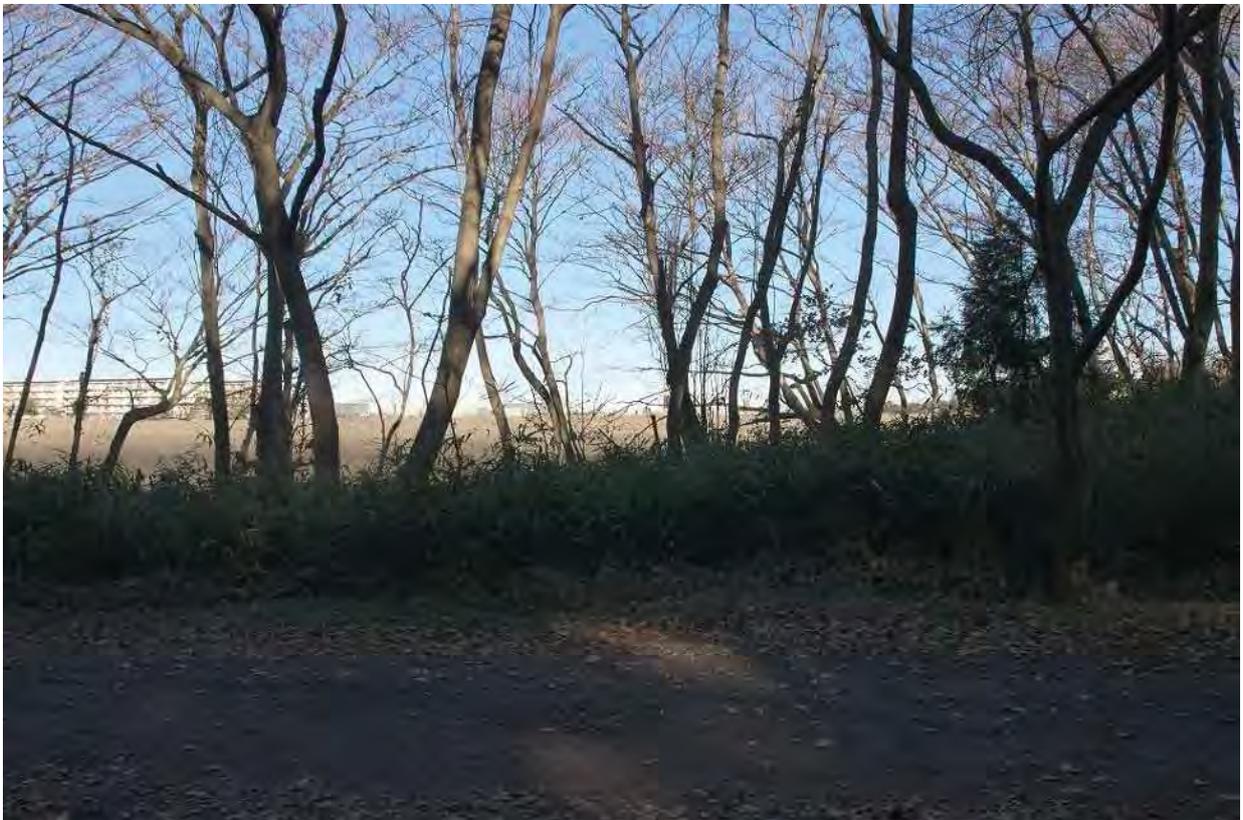
写真 9.13-12(3) No. 1 瀬谷市民の森（構造物の存在）

構造物の存在時においては、写真 9.13-12(3)に示すように、本地点からは構造物が視認できないため、敷地の存在時と同じく、眺望景観への影響は小さいと予測します。

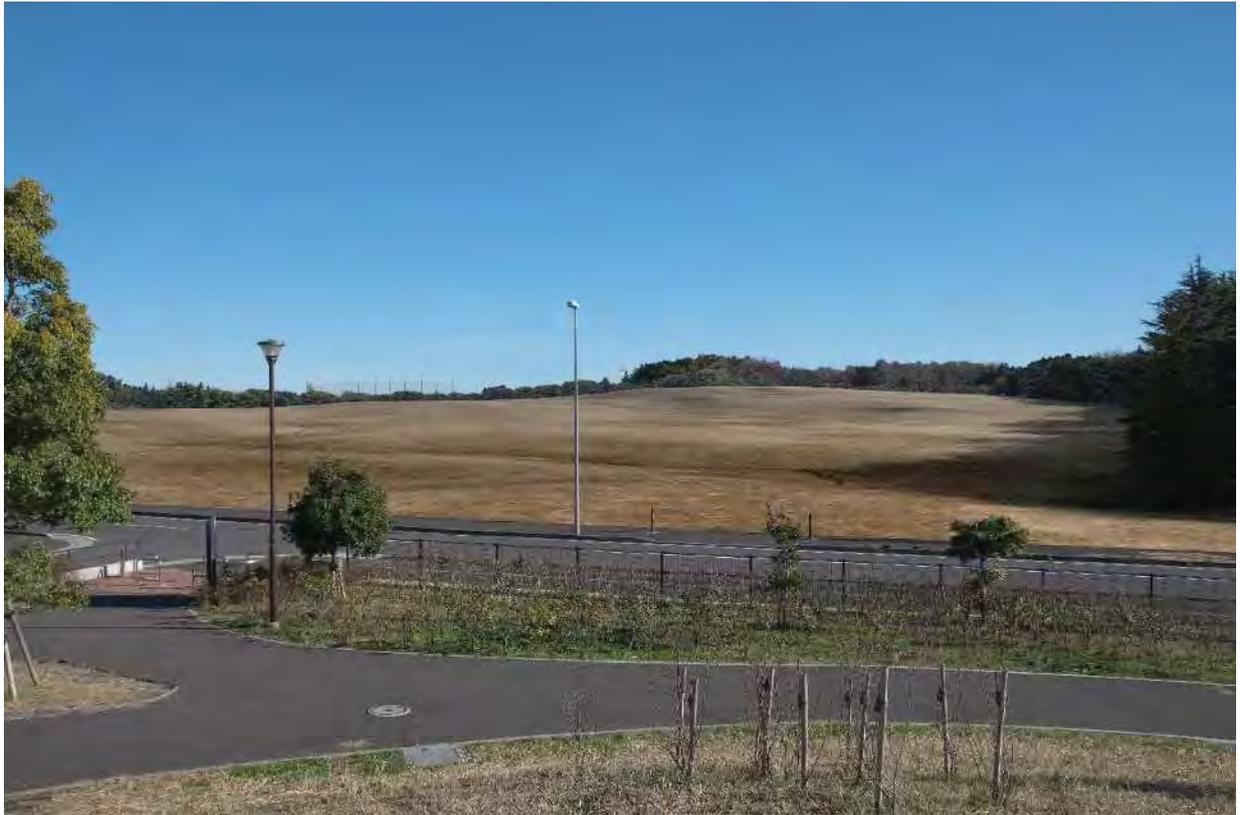
写真 9.13-13 (2) No. 2 瀬谷みはらし公園 (敷地の存在時)

敷地の存在時においては、写真 9.13-13(2)に示すように、本地点から視認できる範囲は、公益的施設用地として改変します。本地点からは、前面に公益的施設用地として改変されることが視認できるため、眺望景観への影響は大きいと予測します。

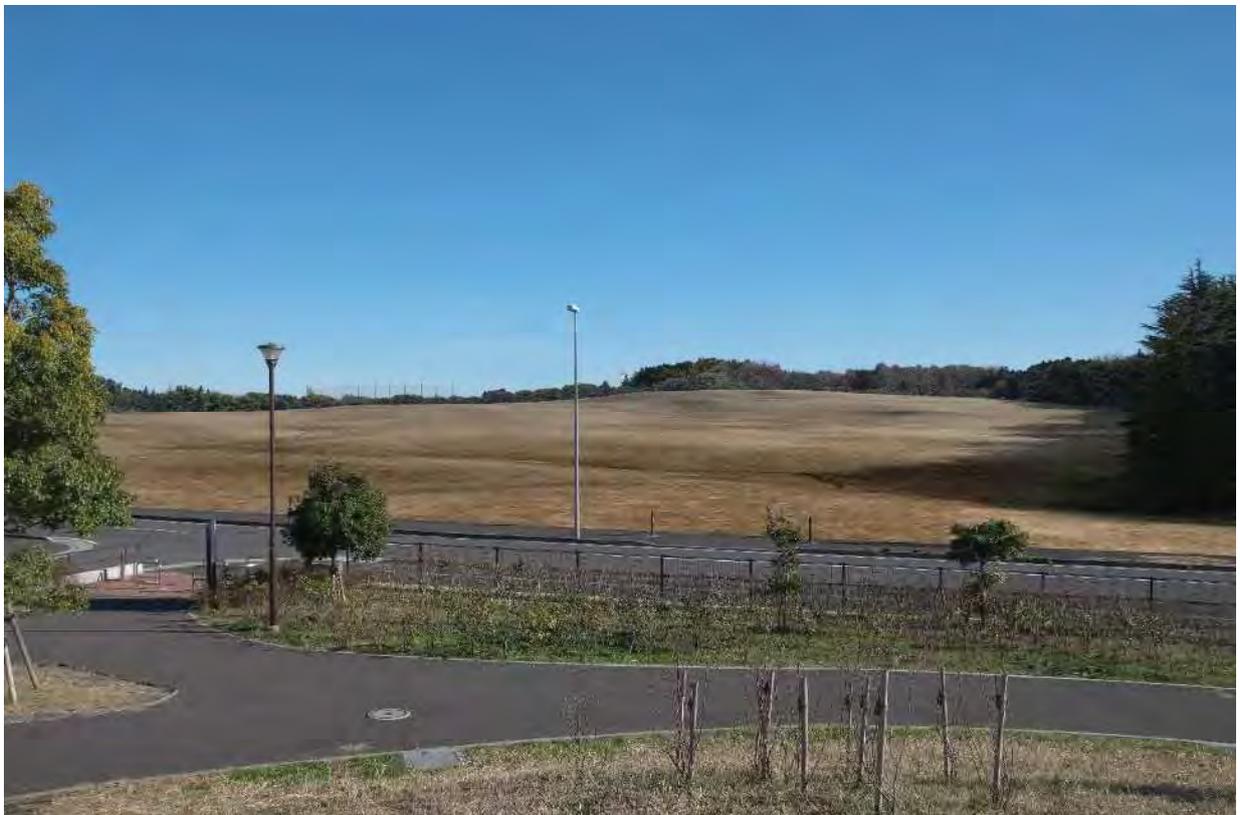
写真 9.13-13 (3) No. 2 瀬谷みはらし公園 (構造物の存在)

構造物の存在時においては、写真 9.13-13(3)に示すように、手前側に調整池が計画されていますが地下式のため、眺望としては敷地の存在時と同じであり、眺望景観への影響は大きいと予測します。

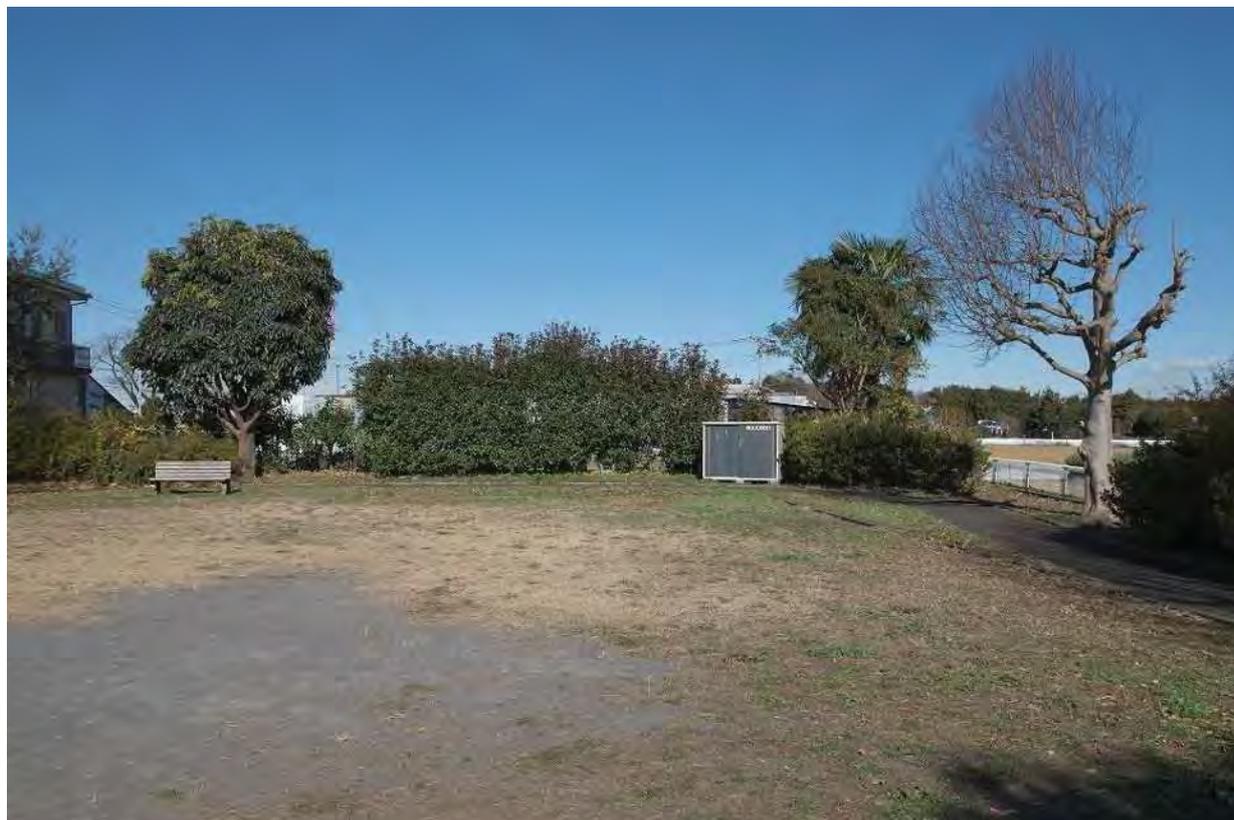
写真 9.13-14(1) No. 3 中屋敷三丁目公園（現況）

本地点からは、写真 9.13-14(1)に示すように、公園内の広場や樹木が視野の大部分を占めます。右側の樹木の間からは、対象事業実施区域の手前のまとまった樹木や農地等が見えます。本地点及びその周辺は概ね平坦な地形であることから遠方は視認できません。

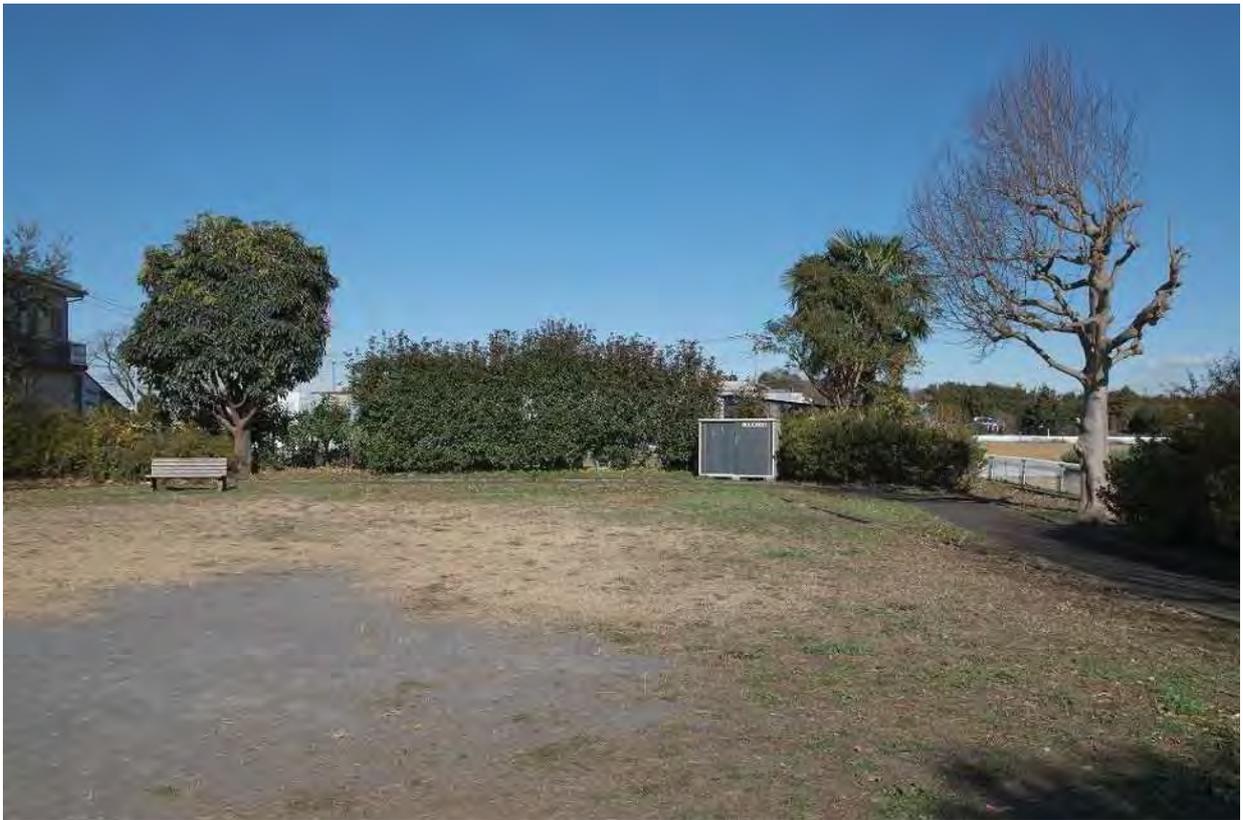
写真 9.13-14(2) No. 3 中屋敷三丁目公園（敷地の存在）

敷地の存在時においては、写真 9.13-14(2)に示すように、対象事業実施区域は樹木に遮られて視認できないこともあり眺望景観への影響はないと予測します。

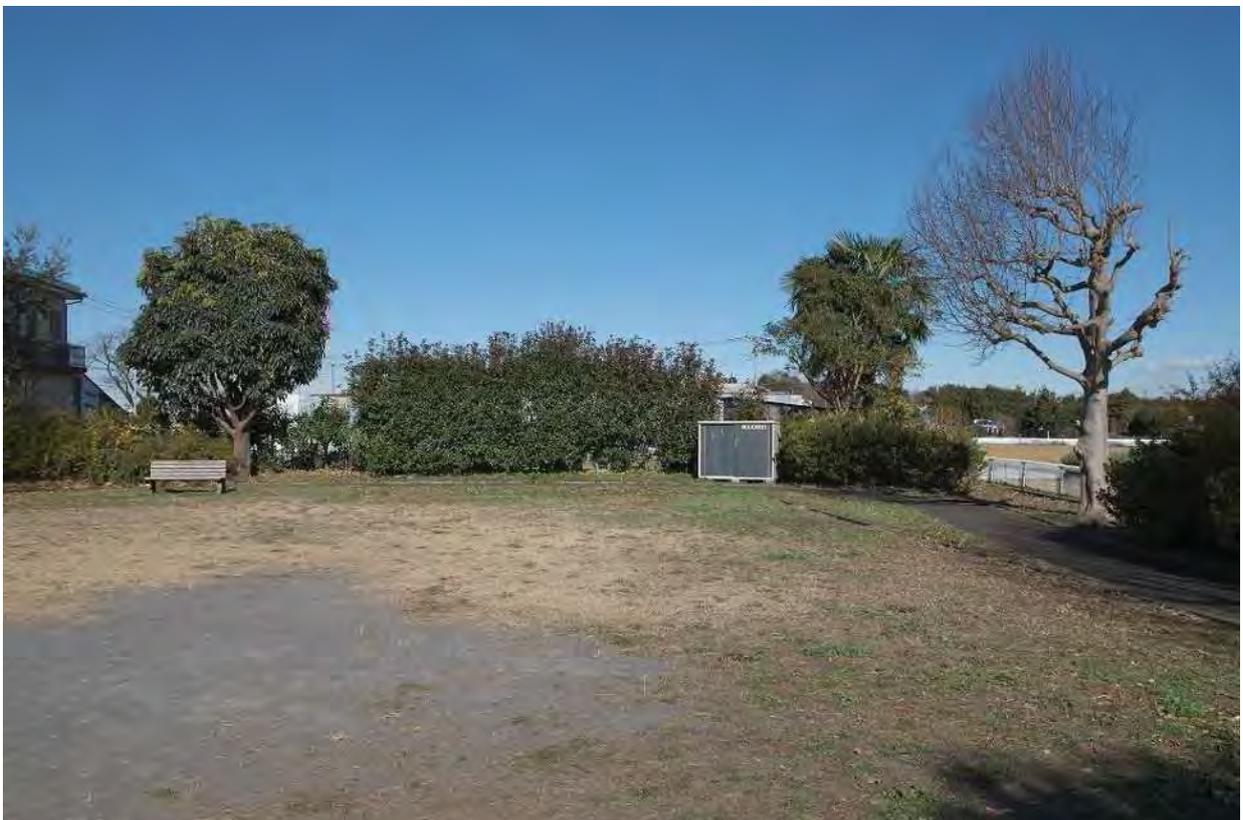
写真 9.13-14(3) No. 3 中屋敷三丁目公園（構造物の存在）

構造物の存在時においても、写真 9.13-14(3)に示すように、本地点からは構造物が視認できないため、敷地の存在時と同じく、眺望景観への影響はないと予測します。

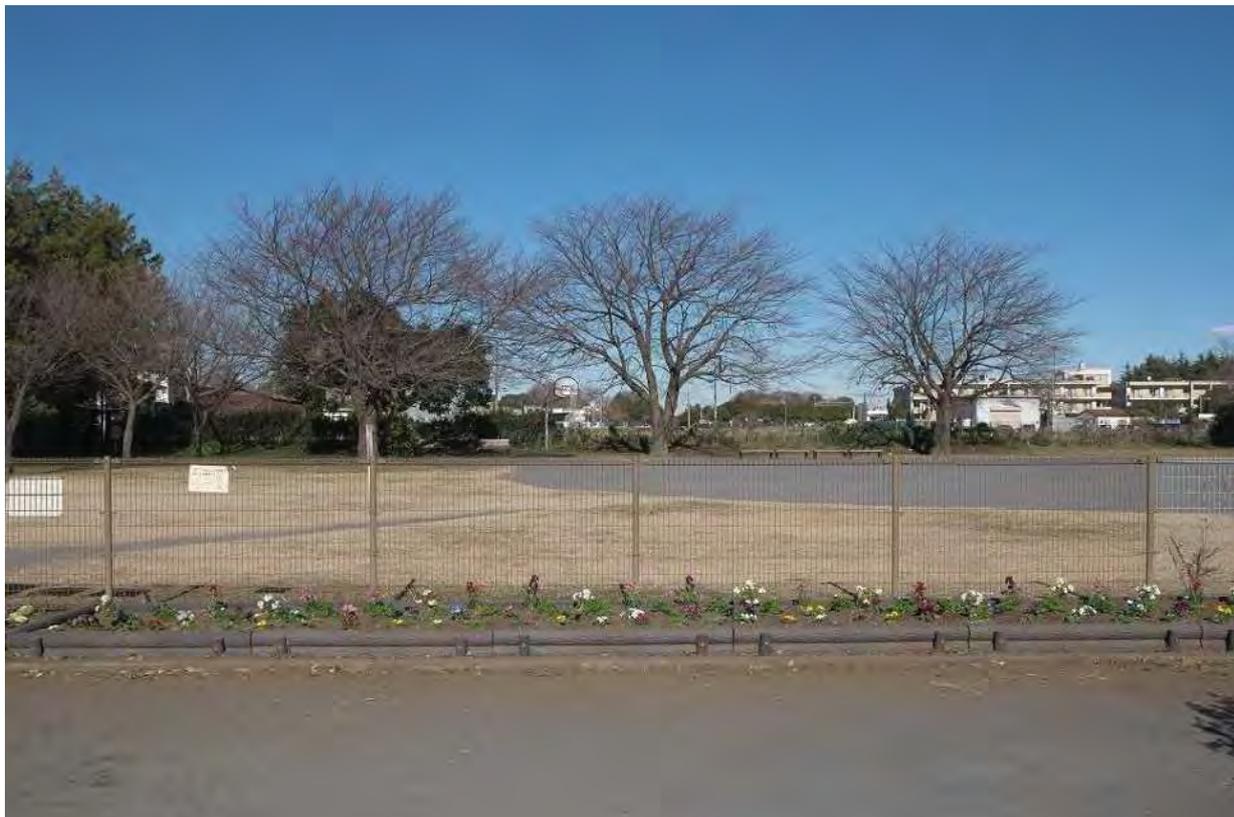
写真 9.13-15(1) No. 4 本郷四丁目第二公園（現況）

本地点からは、写真 9.13-15(1)に示すように、公園内の広場や樹木が視野の大部分を占めます。正面の公園内の樹木の隙間からは対象事業実施区域の南側の地域が見えます。左側から中央にかけて事業所の建物、中央よりやや右側に対象事業実施区域の手前の樹木、右側に老人福祉施設が見え、市街地景観を呈しています。本地点及びその周辺は概ね平坦な地形であることから遠方は視認できません。

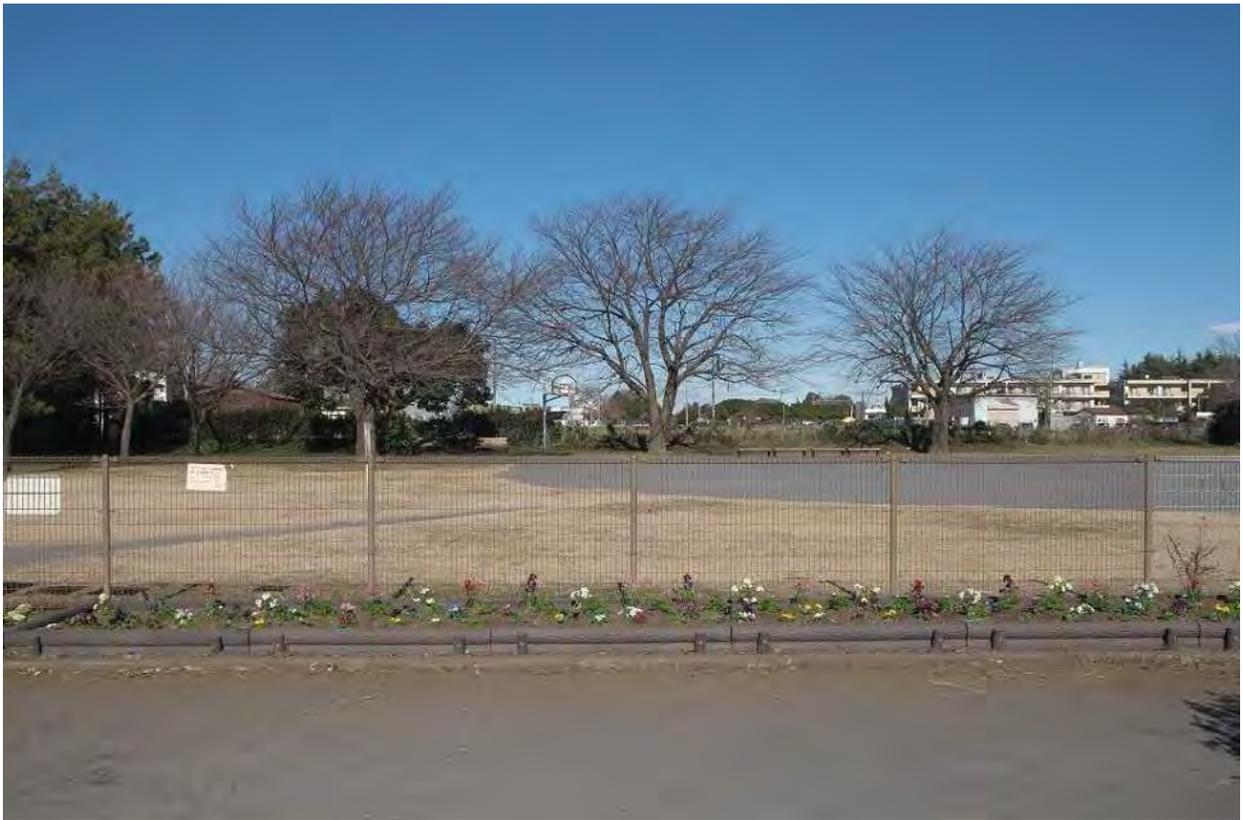
写真 9.13-15(2) No. 4 本郷四丁目第二公園 (敷地の存在)

敷地の存在時においては、写真 9.13-15(2)に示すように、本地点から視認できる範囲は、公益的施設用地として改変します。しかし、本地点からは対象事業実施区域の手前の建物や樹木に遮られるため、中央付近の公益的施設用地として計画されている部分の樹木が僅かに消失する程度で、眺望景観への影響は小さいと予測します。

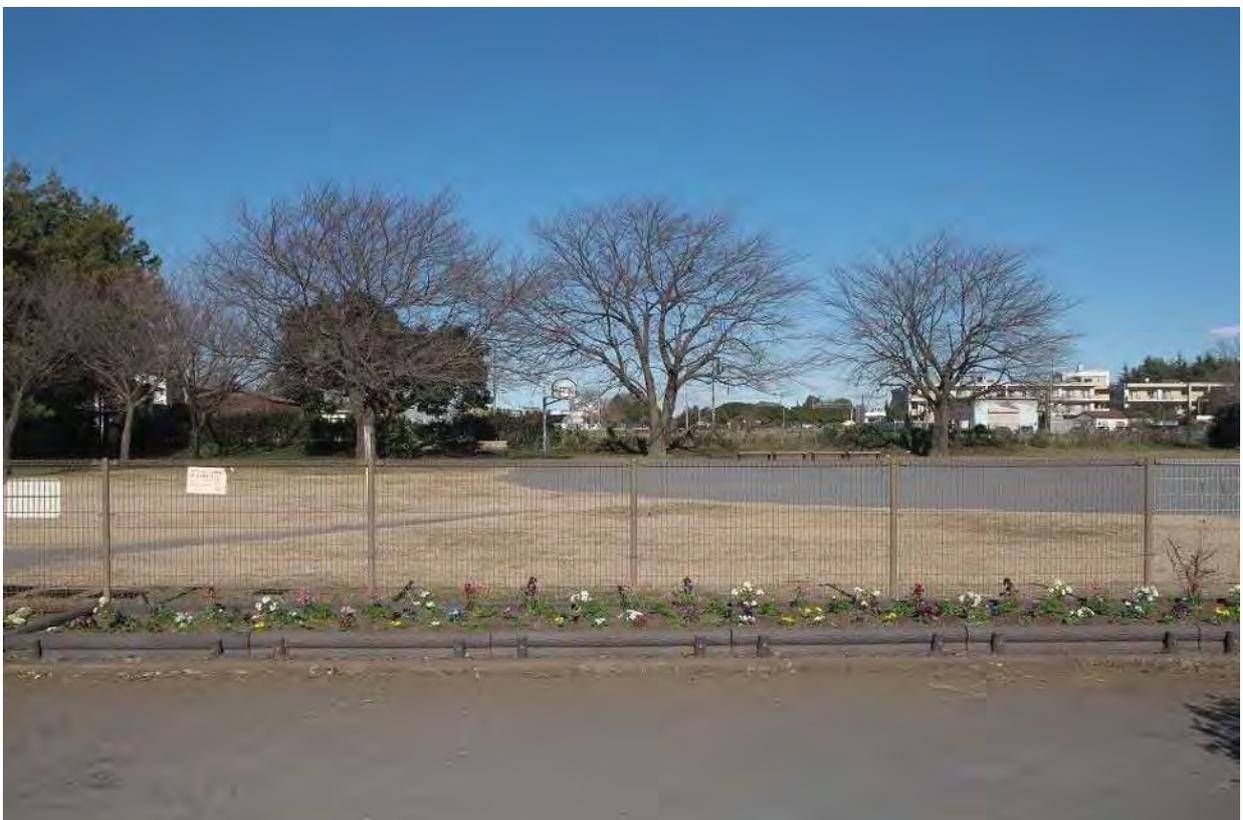
写真 9.13-15(3) No. 4 本郷四丁目第二公園 (構造物の存在)

構造物の存在時においては、写真 9.13-15(3)に示すように、本地点からは構造物が視認できないため、敷地の存在時と同じく、眺望景観への影響は小さいと予測します。

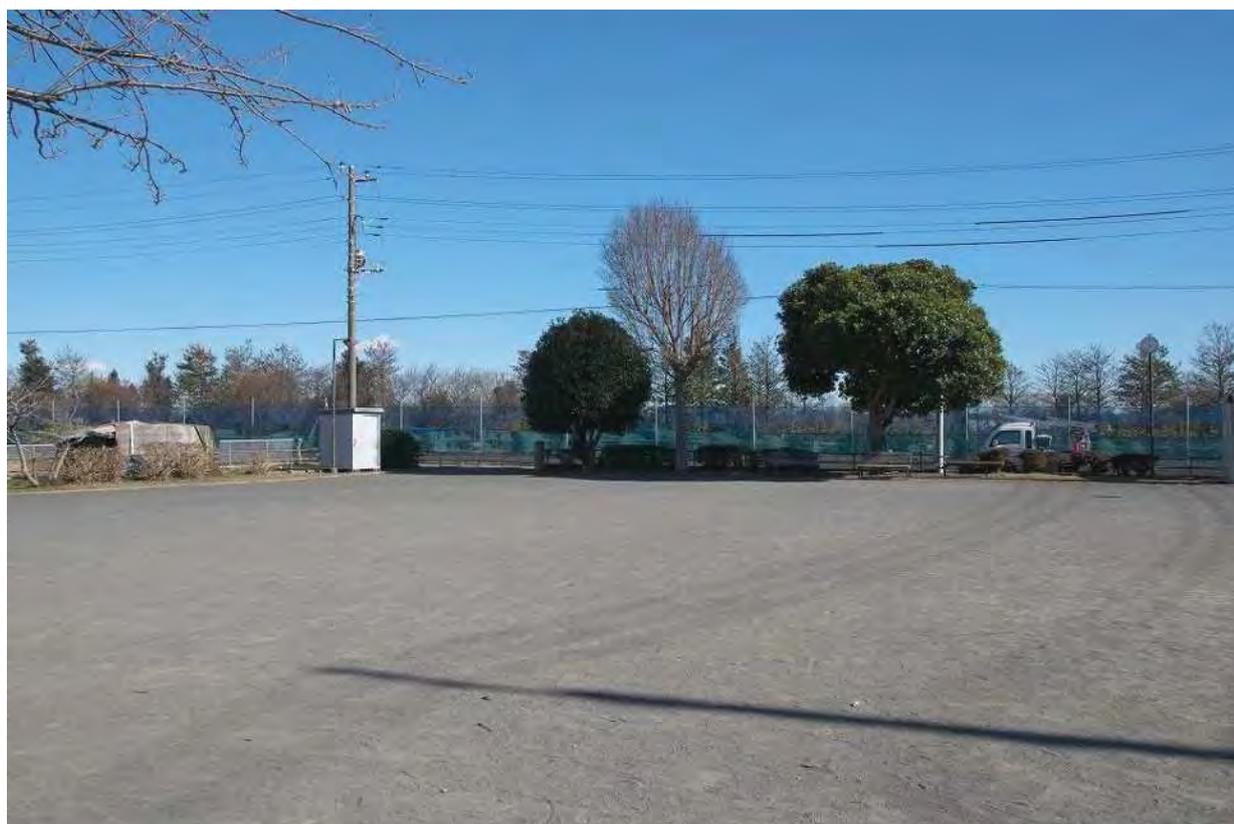
写真 9.13-16(1) No. 5 竹村町公園（現況）

本地点からは、写真 9.13-16(1)に示すように、公園内の広場や樹木が視野の大部分を占めます。その奥に対象事業実施区域内の農地や樹木等のまとまった緑が見えます。本地点及びその周辺は概ね平坦な地形であることから遠方は視認できません。

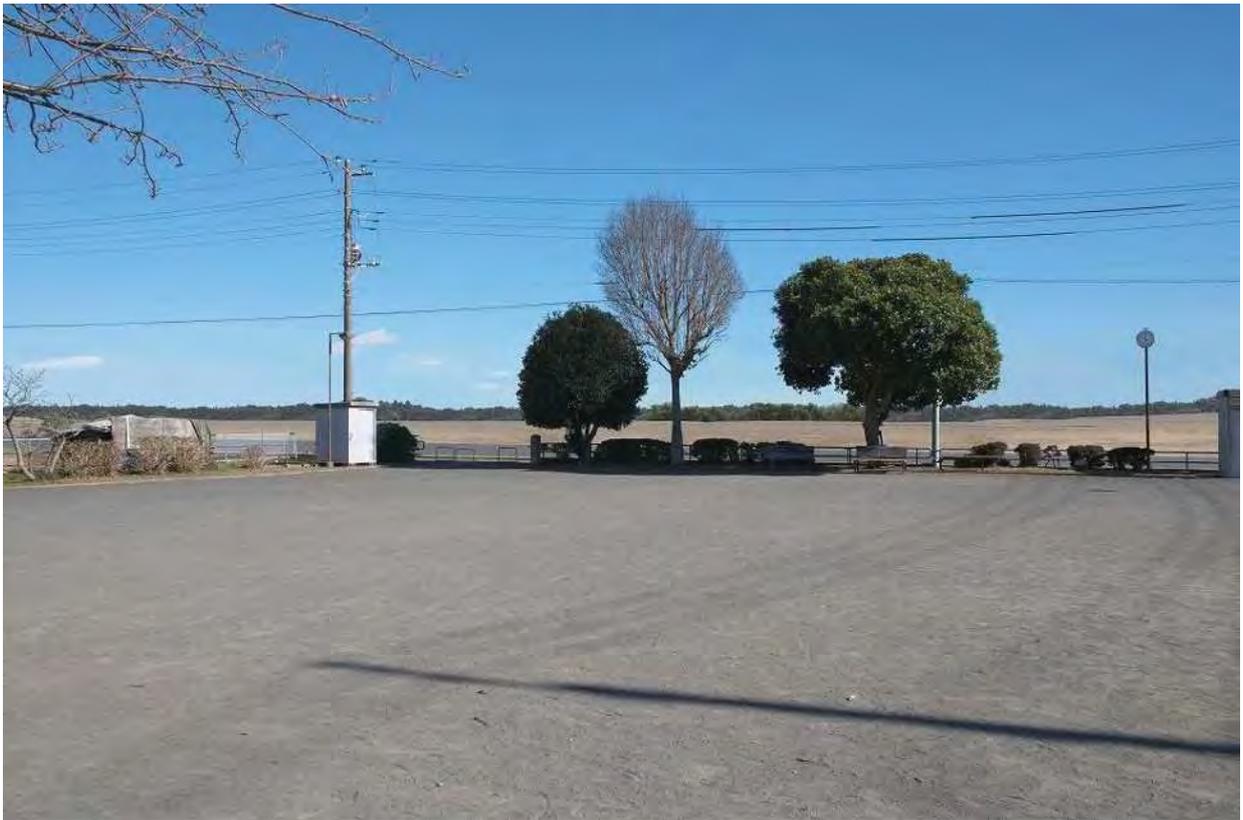
写真 9.13-16(2) No. 5 竹村町公園 (敷地の存在)

敷地の存在時においては、写真 9.13-16(2)に示すように、本地点から視認できる範囲は、農業振興地区として改変します。本地点からは、公園内の樹木により視界が一部遮られますが、それ以外は、農業振興地区として計画されている部分の樹木等が消失することが視認できるため、眺望景観が変化するものと予測します。

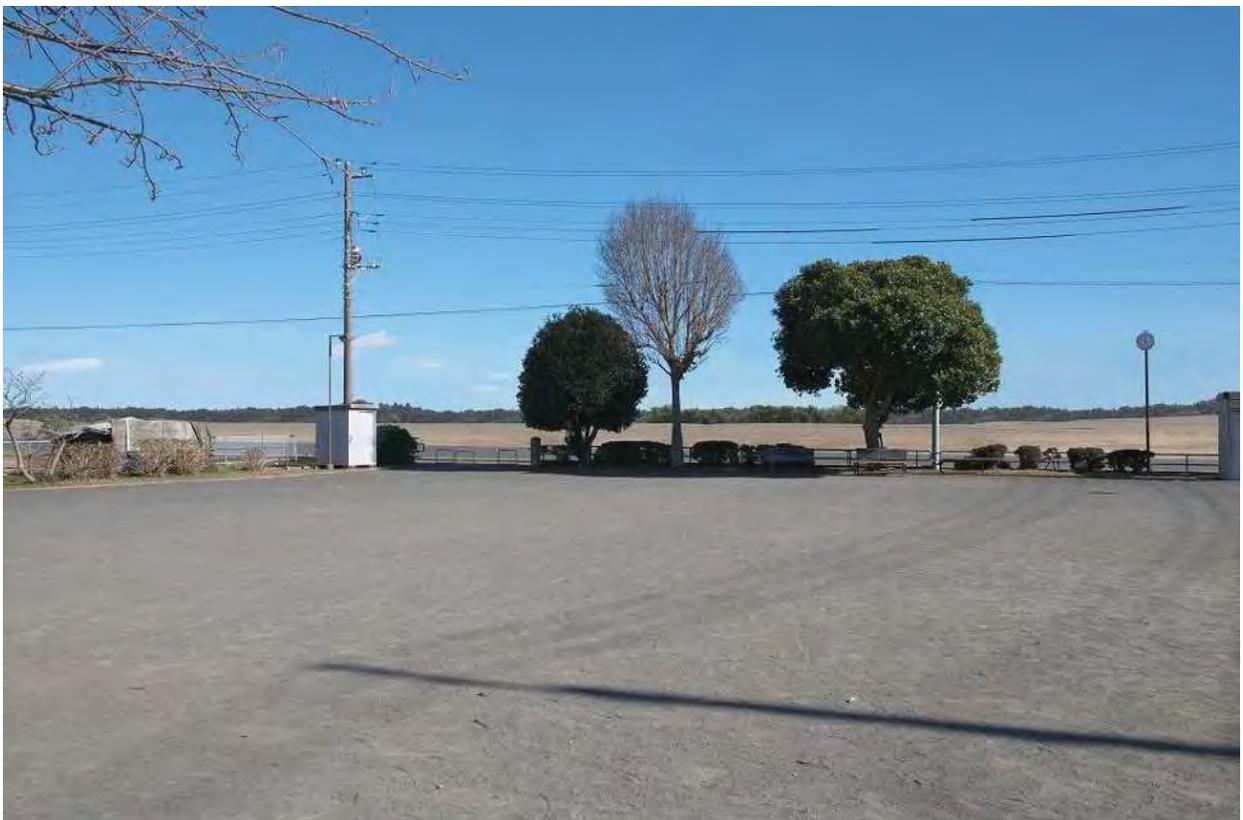
写真 9.13-16(3) No. 5 竹村町公園 (構造物の存在)

構造物の存在時においては、写真 9.13-16(3)に示すように、本地点からは構造物は視認できませんが、敷地の存在時と同じく眺望景観が変化するものと予測します。

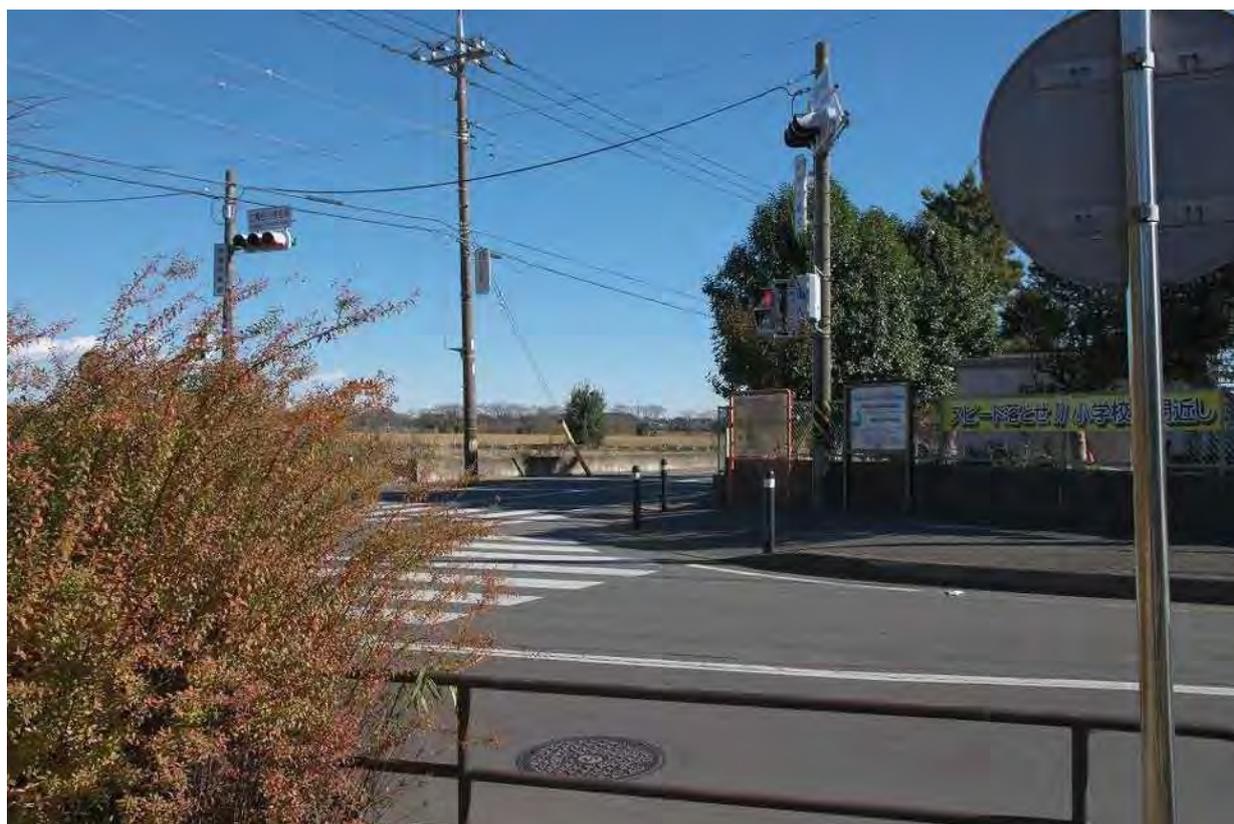
写真 9.13-17(1) No. 6 上瀬谷町東公園（現況）

本地点からは、写真 9.13-17(1)に示すように、左側に公園内の樹木、中央に対象事業実施区域の農地や樹木等が見え、右側に上瀬谷小学校の樹木が見えます。本地点及びその周辺は概ね平坦な地形であることから遠方は視認できません。

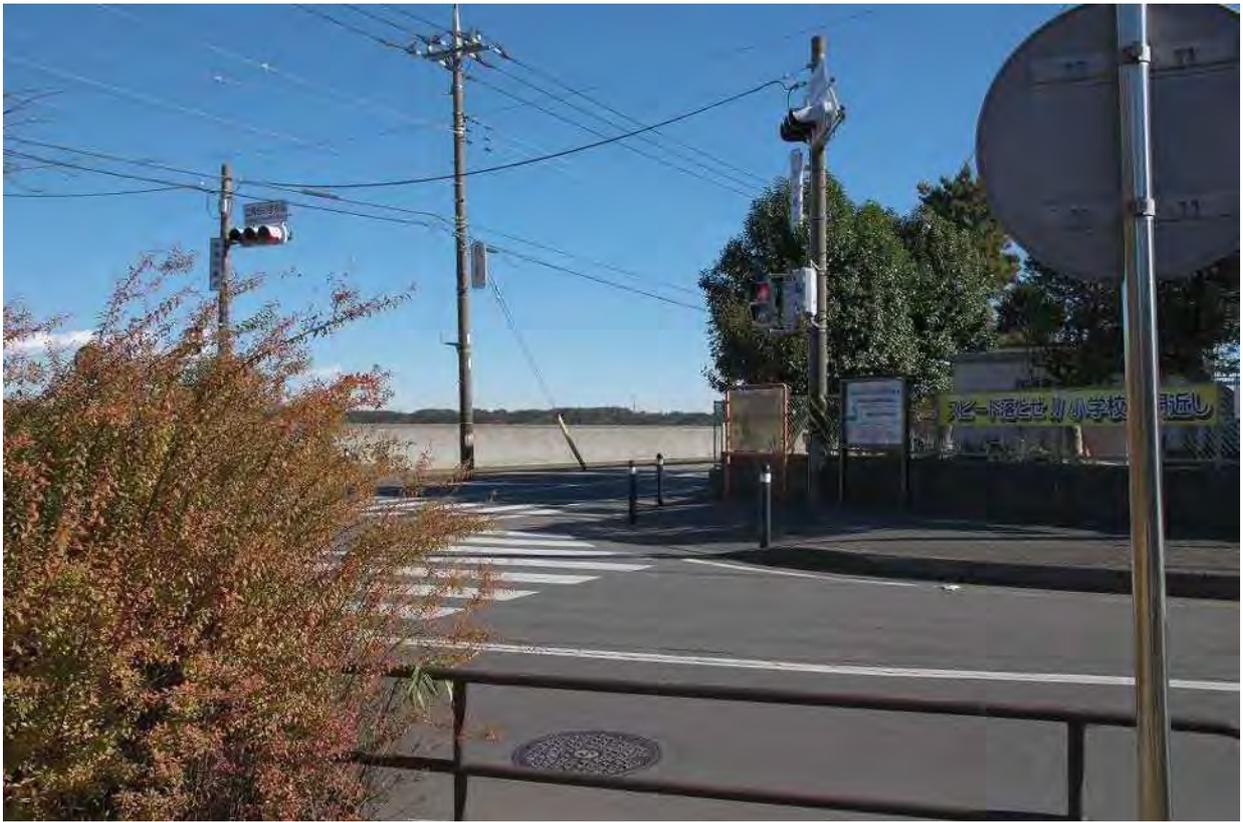
写真 9.13-17(2) No. 6 上瀬谷町東公園（敷地の存在）

敷地の存在時においては、写真 9.13-17(2)に示すように、本地点から視認できる範囲は、農業振興地区として改変します。本地点からは、中央に農業振興地区の擁壁が視認でき、それ以外は農業振興地区として計画されている部分の樹木等が消失することが視認できるため、眺望景観が変化するものと予測します。

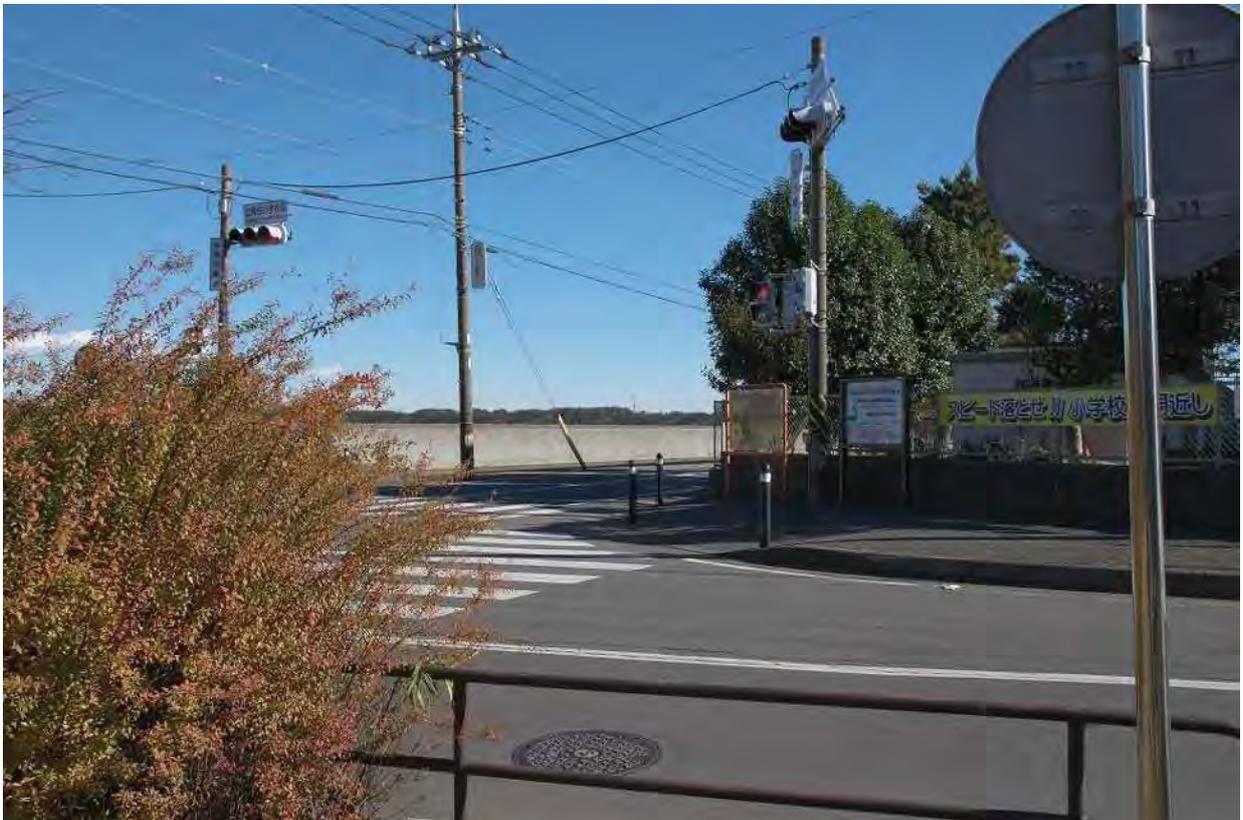
写真 9.13-17(3) No. 6 上瀬谷町東公園（構造物の存在）

構造物の存在時においては、写真 9.13-17(3)に示すように、本地点からは構造物は視認できませんが、敷地の存在時と同じく眺望景観が変化するものと予測します。

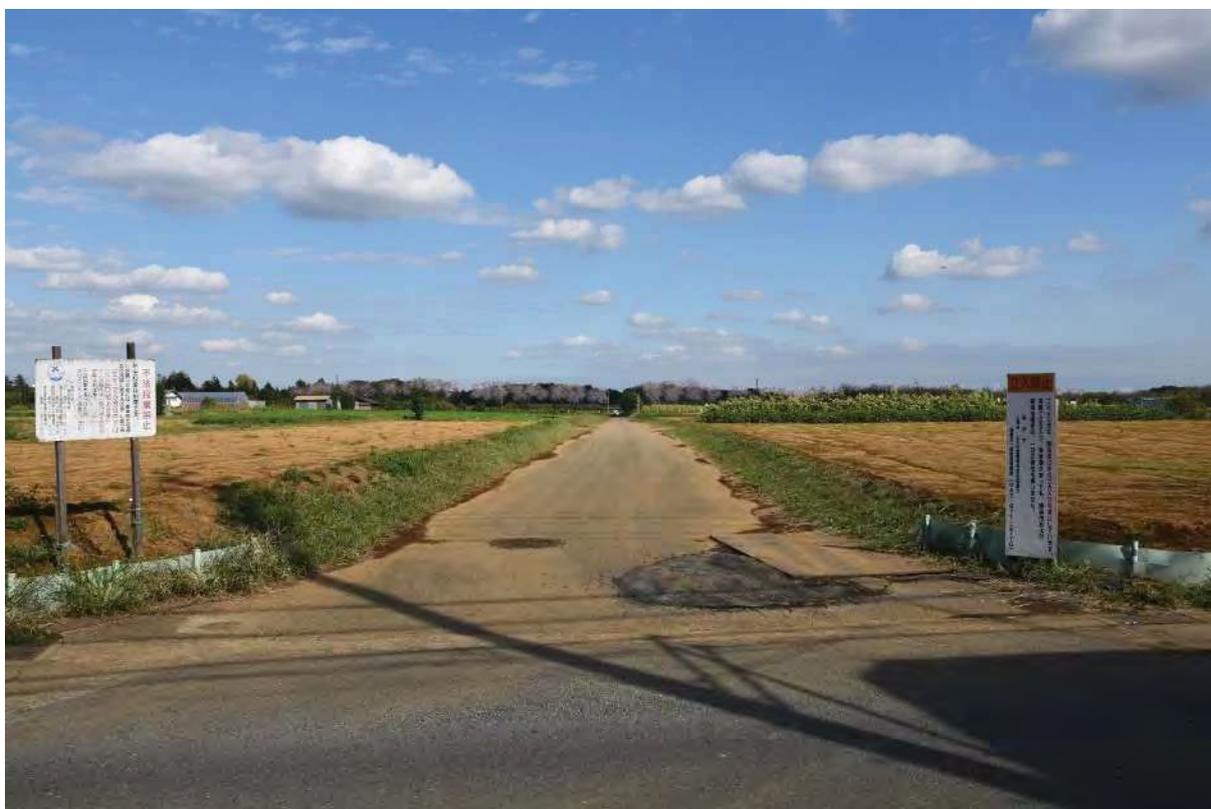
写真 9.13-18(1) No. 7 瀬谷区上瀬谷町 (現況：海軍道路の桜並木が分かるように加工済み)

本地点からは、写真 9.13-18(1)に示すように、正面に農道が東に向かって通っており、その左右に畑が広がっています。また農道の突き当りには海軍道路の桜並木、そして更にその奥には、対象事業実施区域内の樹木が眺望できます。なお、現況写真は2021年10月に撮影を行いましたが、海軍道路の桜並木が分かる様に加工を行っています。

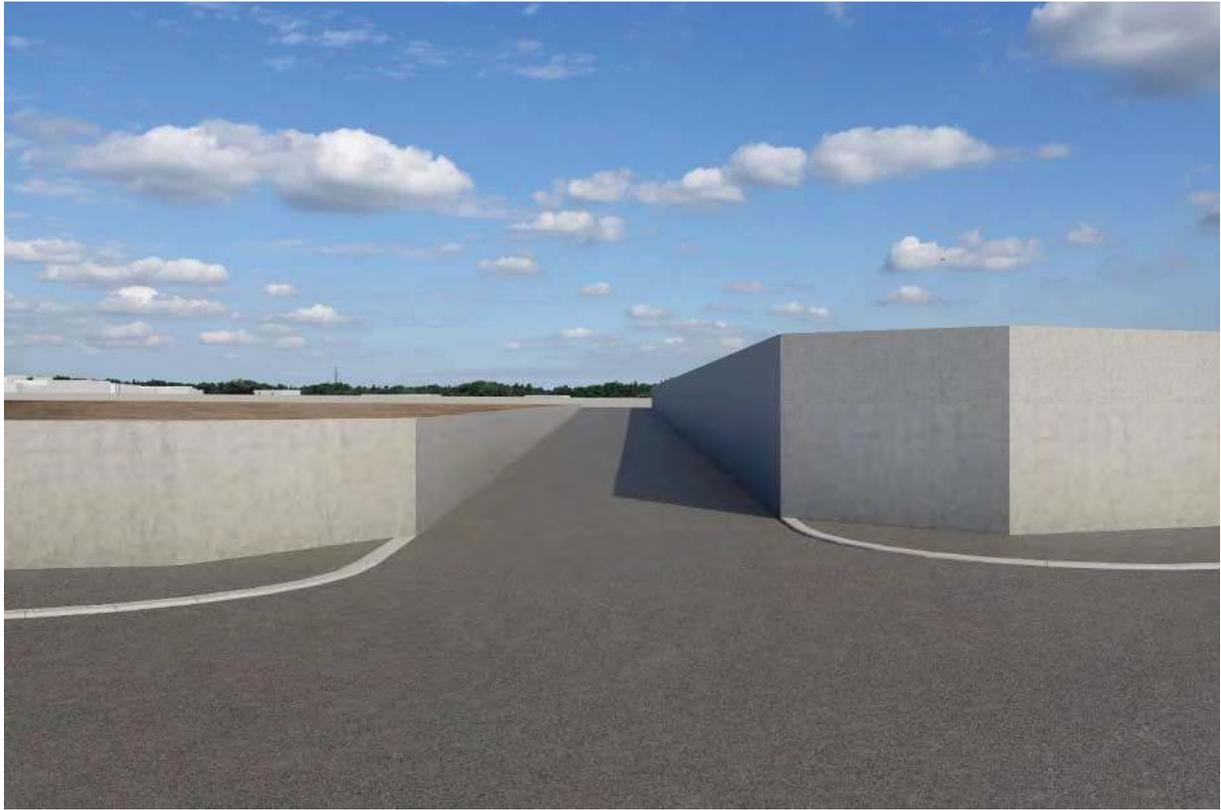
写真 9.13-18(2) No. 7 瀬谷区上瀬谷町 (敷地の存在)

敷地の存在時においては、写真 9.13-18(2)に示すように、本地点から視認できる範囲は、農業振興地区として改変します。そのほとんどが道路と擁壁になり、それ以外は、海軍道路の桜並木や奥の樹木が伐採され対象事業実施区域の東側の樹木を望む眺望景観となり、大きく変化するものと予測します。

なお、今後、地権者と農業振興地区の設えについて協議を進めていく中で、農業振興地区内に擁壁を設置する際には、高さ等による景観への影響も配慮するものとします。

また、海軍道路の拡幅整備に伴い現在の桜並木は伐採しますが、拡幅整備後、「海軍道路の桜並木に関する懇談会」(P.2-62 参照)での検討状況を踏まえ、新たな街路樹が創出され、本地点から眺望できると予測します。
