9.13 景観

9.13.1 調査結果の概要

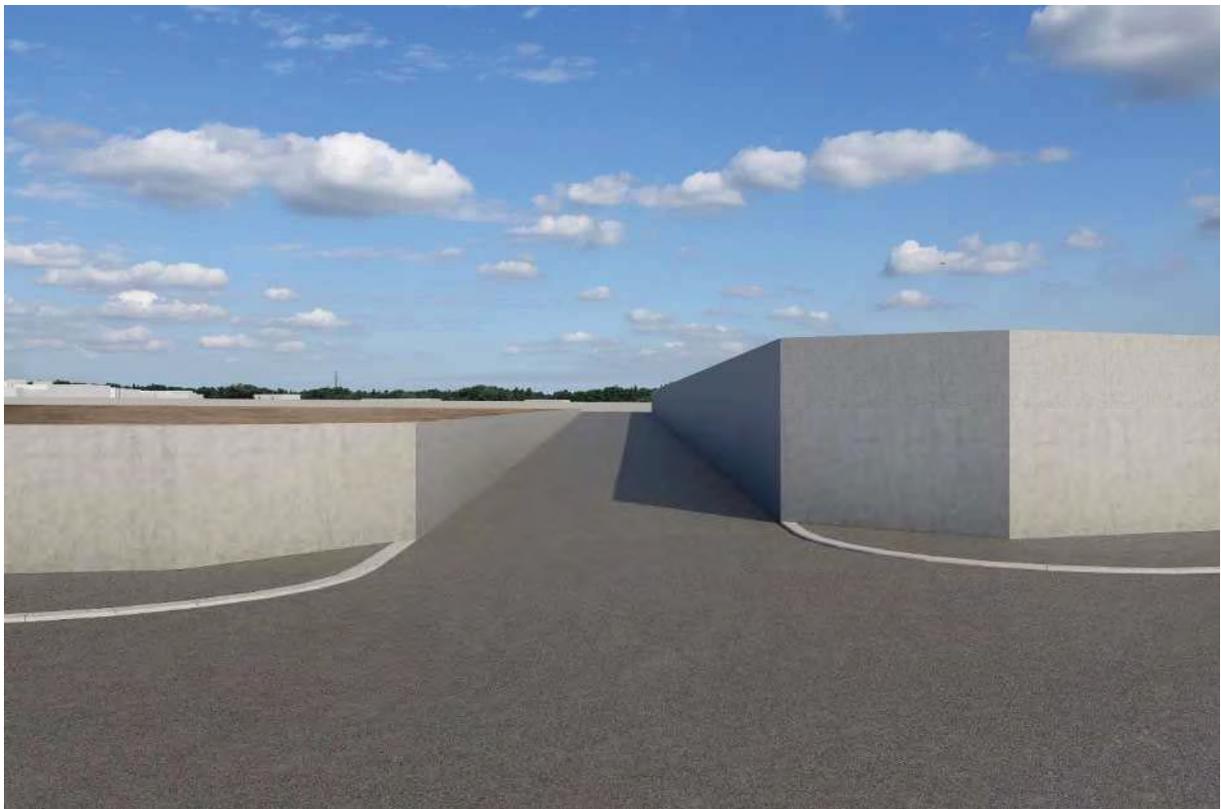
写真 9.13-18(3) No. 7 瀬谷区上瀬谷町 (構造物の存在)

構造物の存在時においては、写真 9.13-18(3)に示すように、本地点からは区域内道路、調整池等の構造物は視認できませんが、敷地の存在時と同じく眺望景観が大きく変化するものと予測します。

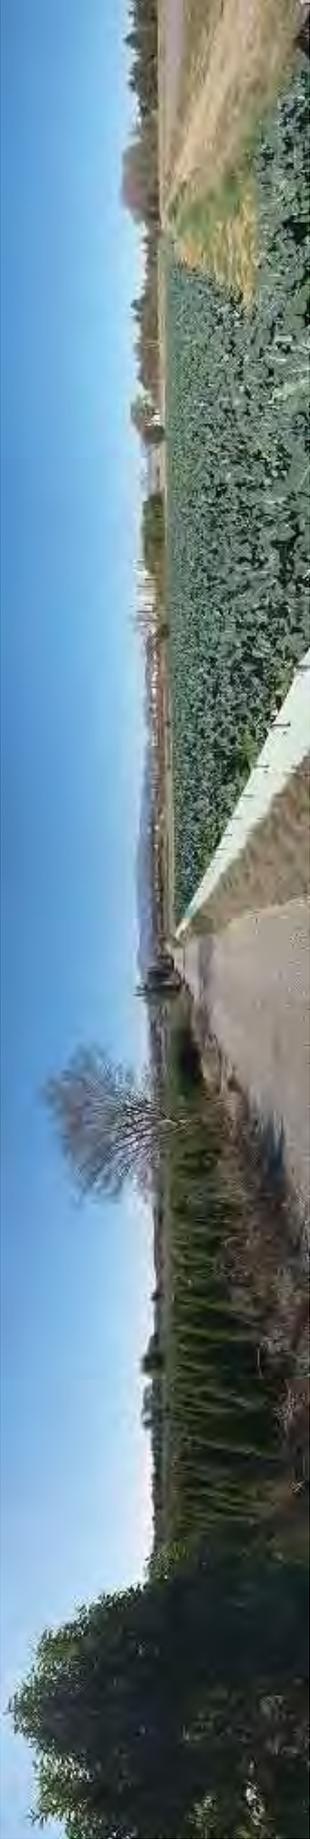
写真 9.13-19 A地点（田畑植栽樹域）

困繞景観の現地調査地点（A～D）においてフォトモンタージュを作成し、調査地点からの眺めの変化の程度を定性的に予測しました。

予測結果は表 9.13-16 に、フォトモンタージュは写真 9.13-19～22 に示すとおりです。
