第 I 部 植樹帯設置が居住者及び歩行者の意識と行動に及ぼす影響

第 1 章 調査の概要

1-2 調査地区

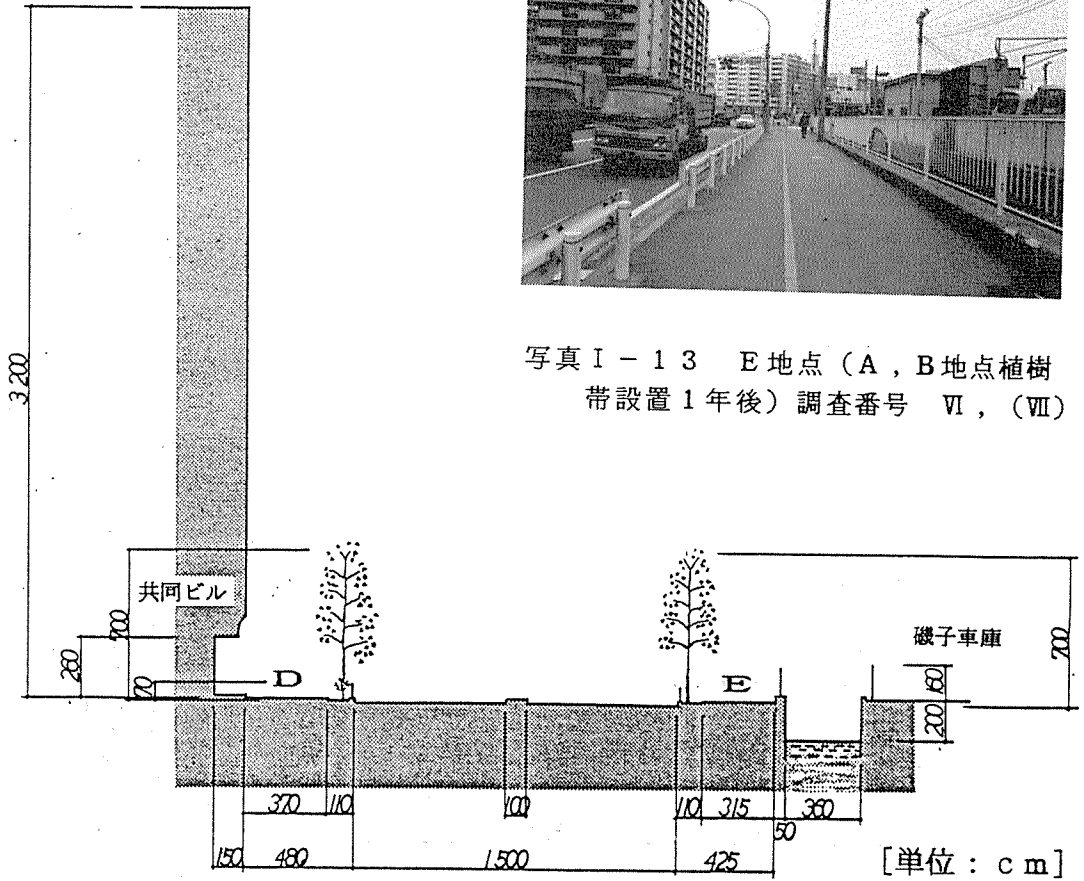
図 I - 4 D, E地点の断面

D地点は集合住宅である共同ビル前の歩道で、1階が事務所と飲食店のため業務関係の車が歩道内に駐車しており、歩行空間としての機能を阻害している。また、11階建ての共同ビルにより閉じた歩行空間になり、駅から遠いこともあって人通りは少ない。この地点には幅1m、高さ0.7mの植樹帯があるが、設置事業以前からのものである。

E地点は磯子車庫前の歩道で、B地点同様バスの車庫と歩道の間に川があり、開けた空間になっている。また、バスの降車口であり、その先の郵便局へ行く人で人通りは多い。この地点はガードレールのみで、他の全地点にあるイチョウ並木もない。

写真I-1、2、3はA地点の、写真I-4、5、6はB地点の、写真I-7、8、9はC地点のA、B地点植樹帯設置前、設置後、設置1年後の景観を示す。そして、写真I-10、11はD地点の、写真I-12、13はE地点の、写真I-14、15はF地点の、写真I-16、17はG地点のA、B地点植樹帯設置後と1年後の景観を示す。また、図I-2はA、B地点で、図I-3はC地点で、図I-4はD、E地点で、図I-5はF、G地点で磯子駅方面に向かって立った時の建物、歩道、車道を含む断面図を示す。

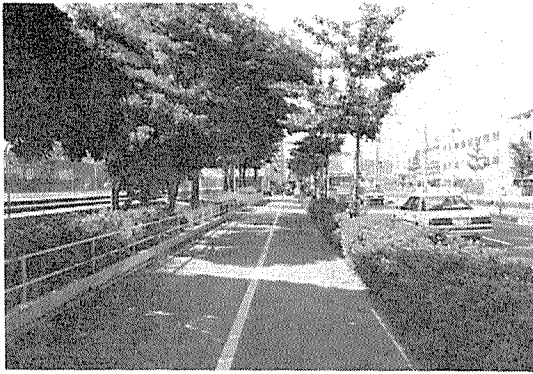
写真 I - 14 F地点 (A, B地点植樹帯設置後) 調査番号 IV

F地点は森町公園前の歩道で、駅や住宅から離れた位置にあるため人通りは少ない。また、公園であるため開けた歩行空間になっている。この地点には幅1.2m、高さ0.8mの植樹帯と公園内の緑があり、緑量としては多い。しかし、植樹帯は設置事業以前からのもので、もっと植樹帯の高さを増すことが可能である。
