## 建築基準法第12条に基づく点検表(総括表)

建物基礎情報			
建物名称	上郷・森の家(本館)		
建物所在地	栄区上郷町1499-1		
施設番号	247001304	棟番号	24700130401
建物構造	RC造	建物階数	地上2階、地下1階
建物延べ面積	5,718 m <sup>2</sup>	竣工年度	1991年

建物基礎情報			
建物名称	上郷・森の家(別館)		
建物所在地	栄区上郷町1499-1		
施設番号	247001304	棟番号	24700130402
建物構造	RC造	建物階数	地上1階
建物延べ面積	995 m <sup>2</sup>	竣工年度	1991年

建物基礎情報			
建物名称	上郷・森の家(本館)		
建物所在地	栄区上郷町1499-1		
施設番号	247001304	棟番号	24700130401
建物構造	RC造	建物階数	地上2階、地下1階
建物延べ面積	5718 m <sup>2</sup>	竣工年度	1991年

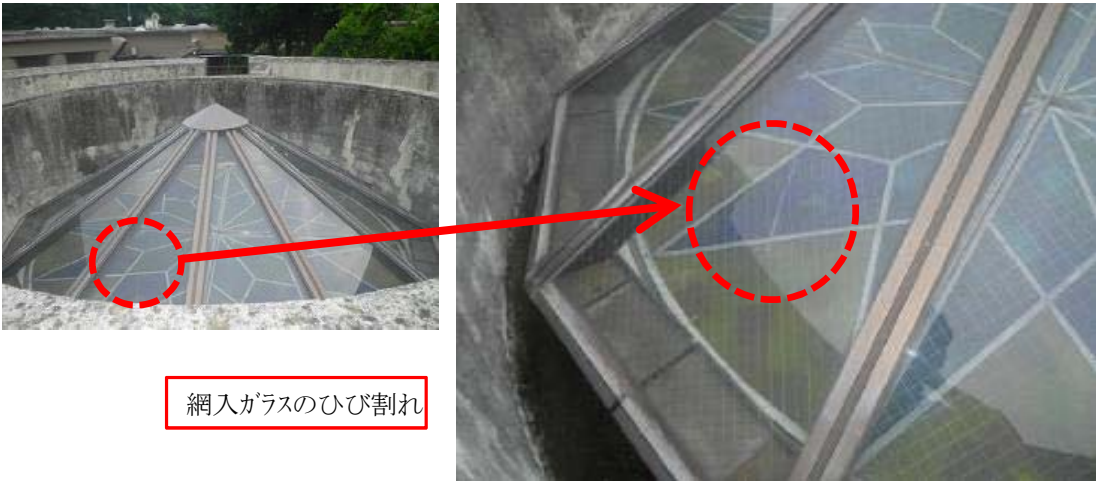
No.14	番号				点検部位名称	場所	撮影日
	3-(6)						
				屋根	パーデゾーンC階段	2016年5月27日	備考

要是正内容							
番号	修理・更新	改修費100万円以上	点検部位名称	不具合の場所	状況	対策等	写真No
2-(9)	更新	○	外壁(躯体等)	1階テラス手摺壁、2階屋上庭園庇	鉄筋の露出を伴うコンクリートの爆裂(4か所)	外壁改修工事の検討が必要	4
2-(9)	更新	○	外壁(躯体等)	パーデゾーンC階段壁、宿泊棟屋上壁、梁	コンクリートに複数のひび割れ	外壁改修工事の検討が必要	5
2-(10)	更新	○	外壁(外装仕上げ材等)	外壁全般	吹付仕上材の退色、塗膜の剥離等が見られる、耐用年数に達している	外壁改修工事の検討が必要	6,7
3-(1)			屋上面	2階レストルーム分電盤室	天井面に浸水の跡が見られる。上部防水の不具合と思われる	原因不明だが現在事象がないとのことなので、経過観察とする	8
3-(2)	修理		屋上回り(屋上面を除く)	2階屋上庭園柱	防水立上り保護モルタルが一部剥落	周囲脆弱部を撤去後、樹脂モルタルで補修	9
3-(2)			屋上回り(屋上面を除く)	2階屋上庭園全般、宿泊棟屋上全般	立上り防水保護モルタルに複数の亀裂(幅1mm程度)	防水層には支障がない程度につき経過観察とする	10
3-(2)			屋上回り(屋上面を除く)	宿泊棟北側トップライト周り	トップライト周囲のモルタルに一部剥落あり	樹脂モルタルにて補修が必要であるが、将来の防水改修時に補修を行う	11
3-(4)	修理		屋上回り(屋上面を除く)	宿泊棟南側	金属笠木の取付ボルトに脱落あり(1か所)	ボルトの取付が必要	12
3-(6)	更新	○	屋根	屋根全般	アスファルトシングル葺き面良好であるが耐用年数が超過している	耐用年数超過により更新の検討が必要	13
3-(6)	修理		屋根	パーデゾーンC階段	ガラス屋根にひび割れが見られる	網入りガラスの交換が必要	14
4-(13)	修理		天井(室内)	1階大研修室	一般的に天井材の不陸が見られる	原因を調査し、落下の恐れがあれば措置を講ずる	15
5-(3)	更新		階段	パーデゾーンC階段	塗膜防水に破断が見られる。全体的に劣化が著しい(下部への漏水は見られない)	防水の更新の検討が必要	16
