消防訓練塔の設置及び管理のかしによる事故についての損害賠償額の決定

令和元年台風第15号の東京湾通過時、消防局磯子消防署が管理する鋼製枠組足場の訓練塔が転倒し、隣接するボート販売店に陳列されていたプレジャーボート4艇が破損した事故について転倒した訓練塔の設置及び管理に関し、当局にかしが認められるため、破損したプレジャーボートの損害賠償額の決定をするもの。

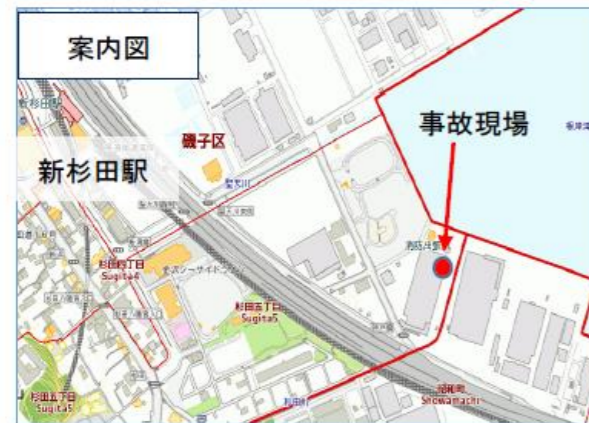
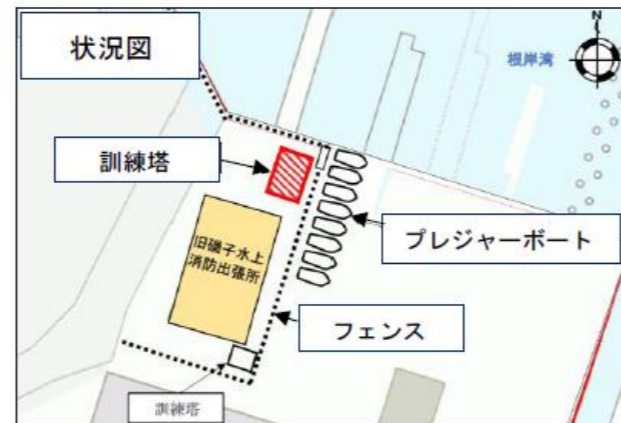
- ア 発見日時 令和元年9月9日（月） 午前7時10分頃、市民により発見
職員最終確認 8日（日）午後3時30分頃
- イ 場所 磯子区杉田五丁目31番 旧磯子消防署磯子水上消防出張所敷地内
- ウ 被害 当方 訓練塔1棟、敷地境界線フェンス約10m（高さ約1.5m）
相手方 （株）キーサイド所有プレジャーボート4艇

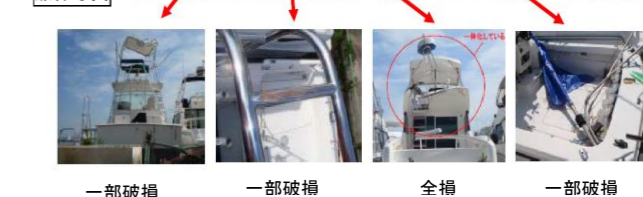
- ①艇：上部構造物及び船具艙装品の破損（一部破損）
- ②艇：上部構造物及び船具艙装品の破損（一部破損）
- ③艇：本船の修繕不可（全損）
- ④艇：船体及び船具艙装品の破損（一部破損）

「各船が被った損傷は当該訓練塔が転倒した事故に因るものであり、また相手方が提出した見積損害額は本件事故の損害額として妥当と思料する。」

一部破損 一部破損 全損 一部破損
