調査名 (仮称) 小柴貯油施設跡地公園 地質調査業務委託 A区域

事業・工事名 公園予定地内にある斜面の地質調査

2) 斜面安定解析結果

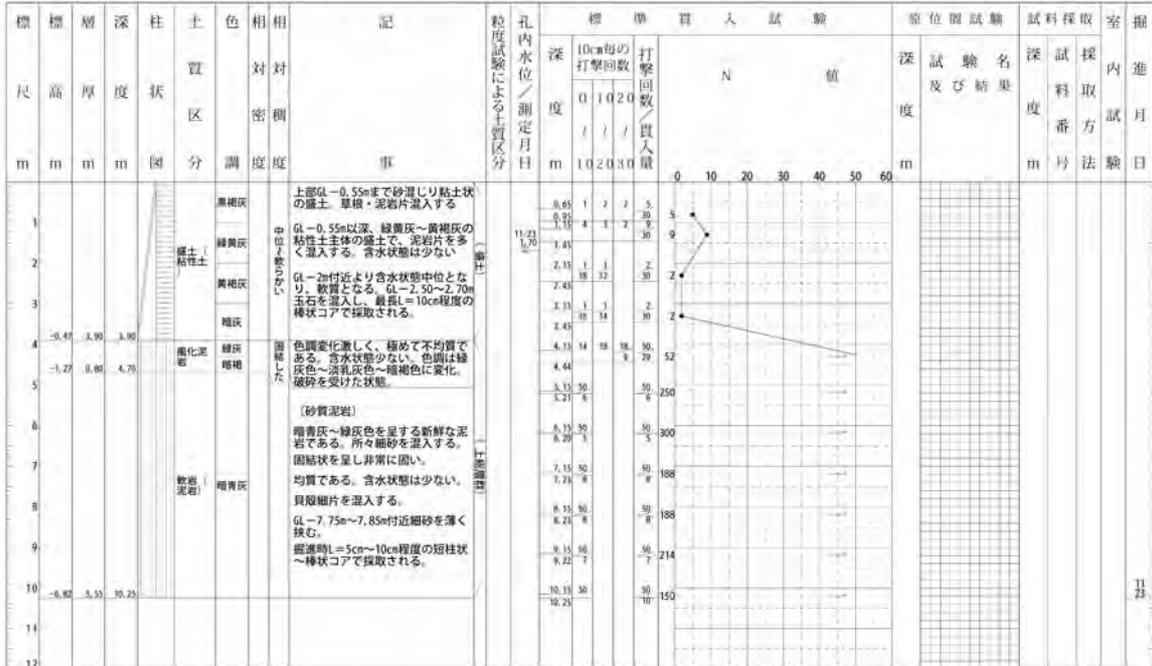
ボーリング柱状図

ボーリング名	No.A-2	調査位置	神奈川県横浜市金沢区柴町地先 (金沢区長浜地内)	北緯	35° 20' 57.2000"
発注機関	横浜市環境創造局 公園緑地整備課	調査期間	平成27年11月23日～平成27年11月24日	東経	139° 38' 35.8000"
調査業者名	日本総合探検株式会社 電話 045-260-3720	主任技師	国吉 真一郎	現代理人	国吉 真一郎
孔口標高	TP 3.43m	角	180° ↑ 0°	方	北 0° 西 90° 東 0°
総掘進長	10.25m	地盤勾配	新 0° 旧 90°	使用機種	東邦地下工機 D0-D
				エンジン	ヤンマーNFD-10
					ハンマー落下用具 半自動型
					ポンプ 東邦地下工機 BG-3C

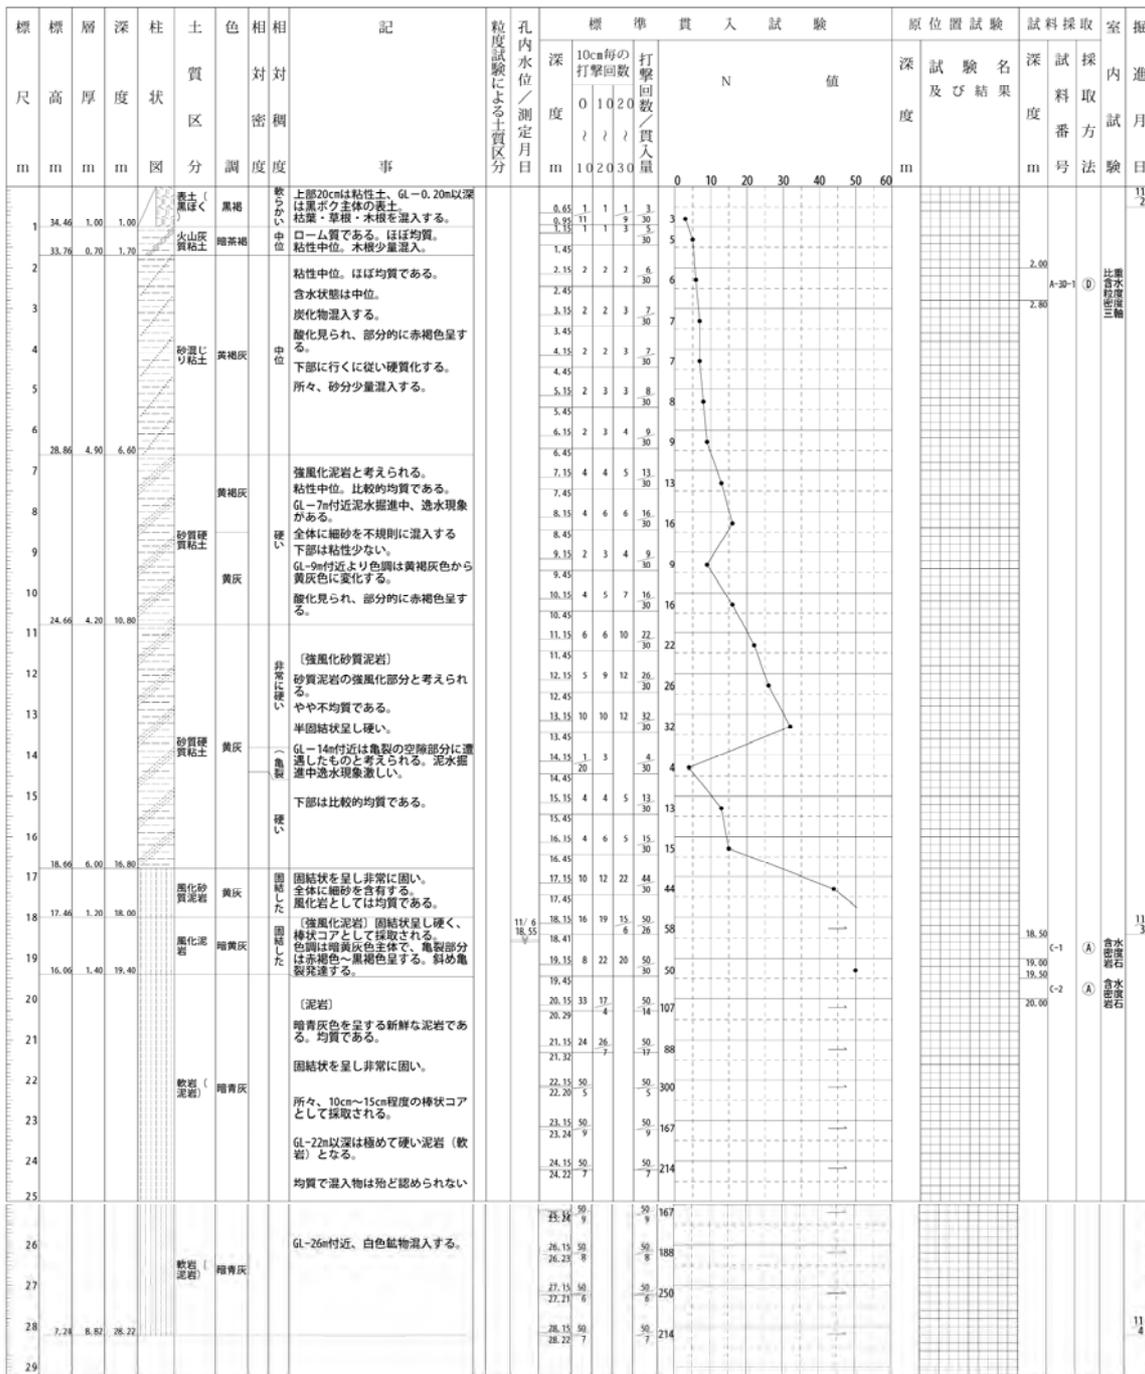
ボーリング柱状図

ボーリング名	NoA-3	調査位置	神奈川県横浜市金沢区柴町地先 (金沢区長浜地内)	北緯	35° 20' 58.4000"
発注機関	横浜市環境創造局 公園緑地整備課	調査期間	平成27年11月 2日～平成27年11月 5日	東経	139° 38' 32.8000"
調査者名	日本総合技術開発株式会社 電話 045-260-3720	主任技師	国吉 真一郎	現代理人	国吉 真一郎
孔口標高	TP 35.46m	角	180° 上 90° 下	方	北 0° 西 270° 東 90° 南 180°
総掘進長	28.22m	地盤勾配	水平 0° 鉛直 90°	使用機種	試錐機 YBM-05DA2 エンジン ヤンマーNFD10-K
		ハンマー	半自動型	ポンプ	東邦地下工機 BG-3C

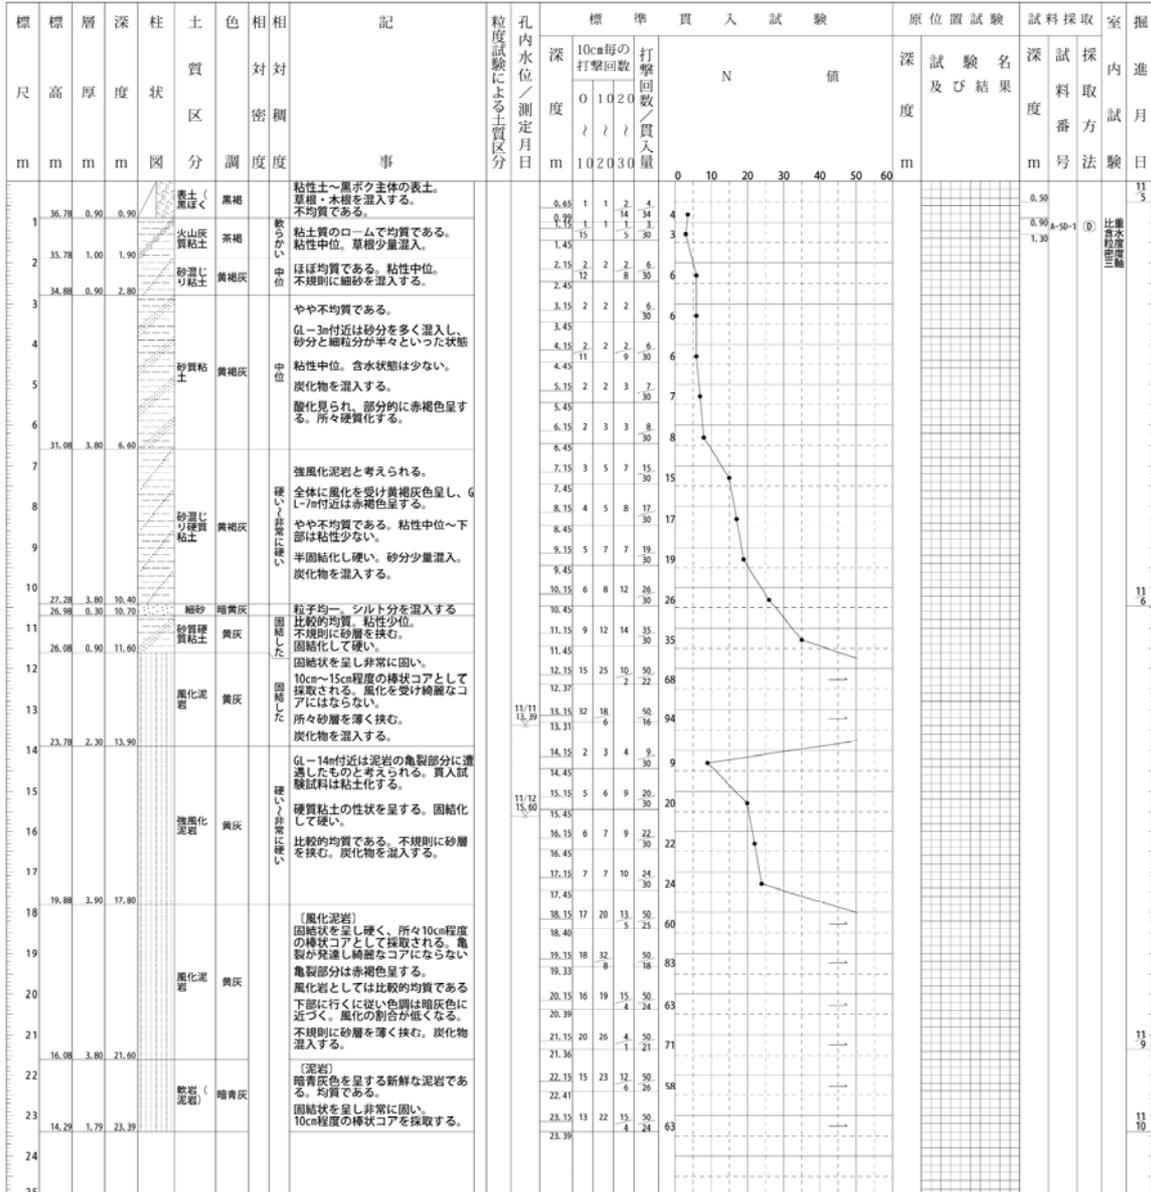
ボーリング柱状図

ボーリング名	NoA-5	調査位置	神奈川県横浜市金沢区柴町地先(金沢区長浜地内)	北緯	35° 20' 59.9000"
発注機関	横浜市環境創造局 公園緑地整備課	調査期間	平成27年11月5日～平成27年11月11日	東経	139° 38' 31.3000"
調査業者名	日本総合地質情報株式会社 電話 045-260-3720	主任技師	国吉 真一郎	現代理人	国吉 真一郎
孔口標高	TP 37.68m	地盤勾配	10° 水平 0°	錘定者	国吉 真一郎
総掘進長	23.39m	使用機種	試験機 YBM-05DA2 エンジン ヤンマーNFD10-K	ハンマー 落下用具	半自動型
				ポンプ	東邦地下工機 BC-3C

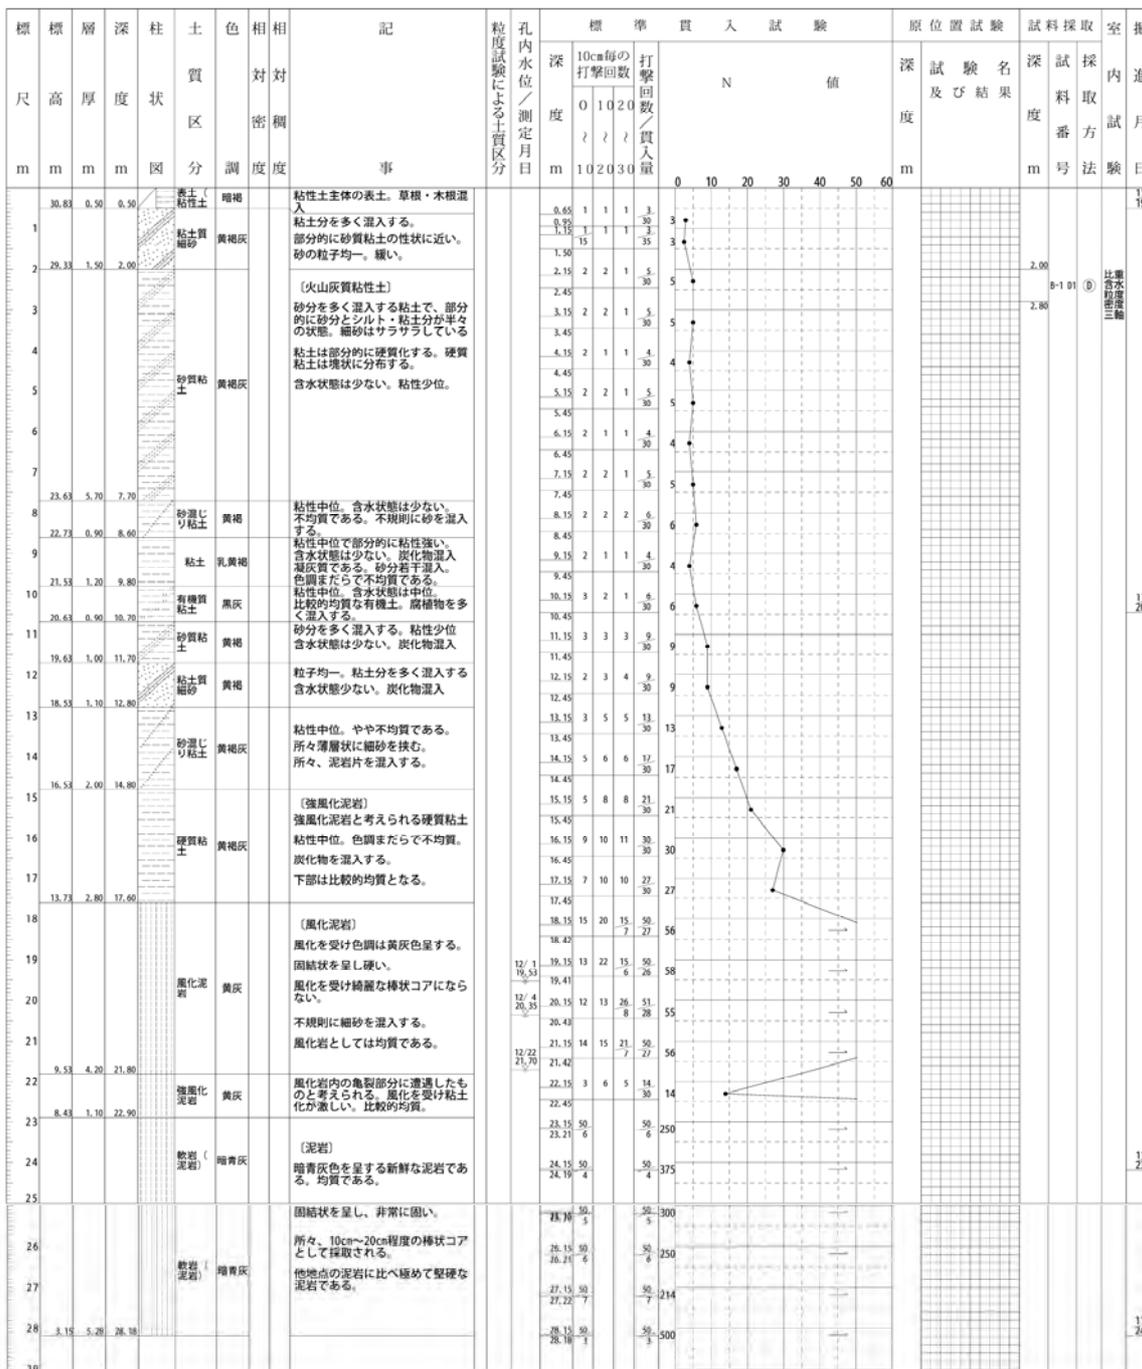
ボーリング柱状図

ボーリング名	NoB-1	調査位置	神奈川県横浜市金沢区柴町地先(金沢区長浜地内)	北緯	35° 21' 04.1000"
発注機関	横浜市環境創造局 公園緑地整備課	調査期間	平成27年11月19日～平成27年11月25日	東経	139° 38' 26.7000"
調査業者名	日本総合地質情報株式会社 電話 045-260-3720	主任技師	国吉 真一郎	現代 堀入	国吉 真一郎
孔口標高	TP 31.33m	角	180° 上下 90°	方	北 0° 西 90° 東 90° 南 180°
総掘進長	28.18m	地盤勾配	4° 水平 0° 鉛直 90°	使用機種	試錐機 YBM-O5DA2 エンジン ヤンマー-NFD10-K
		ハンマー	落下用	ハンマー	半自動型
		ポンプ	東邦地下工機	ポンプ	BC-3C

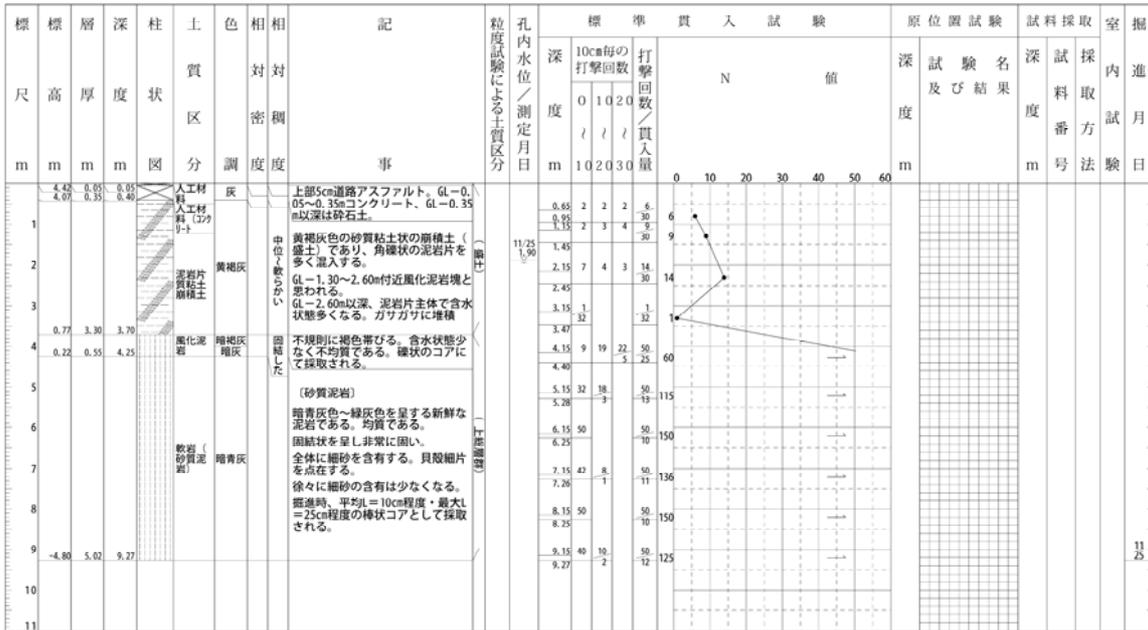
ボーリング柱状図

ボーリング名	NoB-4	調査位置	神奈川県横浜市金沢区柴町地先 (金沢区長浜地内)	北緯	35° 21' 06.2000"
発注機関	横浜市環境創造局 公園緑地整備課	調査期間	平成27年11月25日～平成27年11月26日	東経	139° 38' 27.6000"
調査業者名	日本総合技術開発株式会社 電話 045-260-3720	主任技師	国吉 真一郎	現代理人	国吉 真一郎
孔口標高	TP 4.47m	角	180° 上下 0°	方	北 0° 西 270° 東 90° 南 180°
総掘進長	9.27m	地盤勾配	水平 0° 鉛直 90°	使用試験機	東邦地下工機 D0-D
				エンジン	カンマーNFD-10
				ハンマー落下用具	半自動型
				ポンプ	東邦地下工機 BG-3C

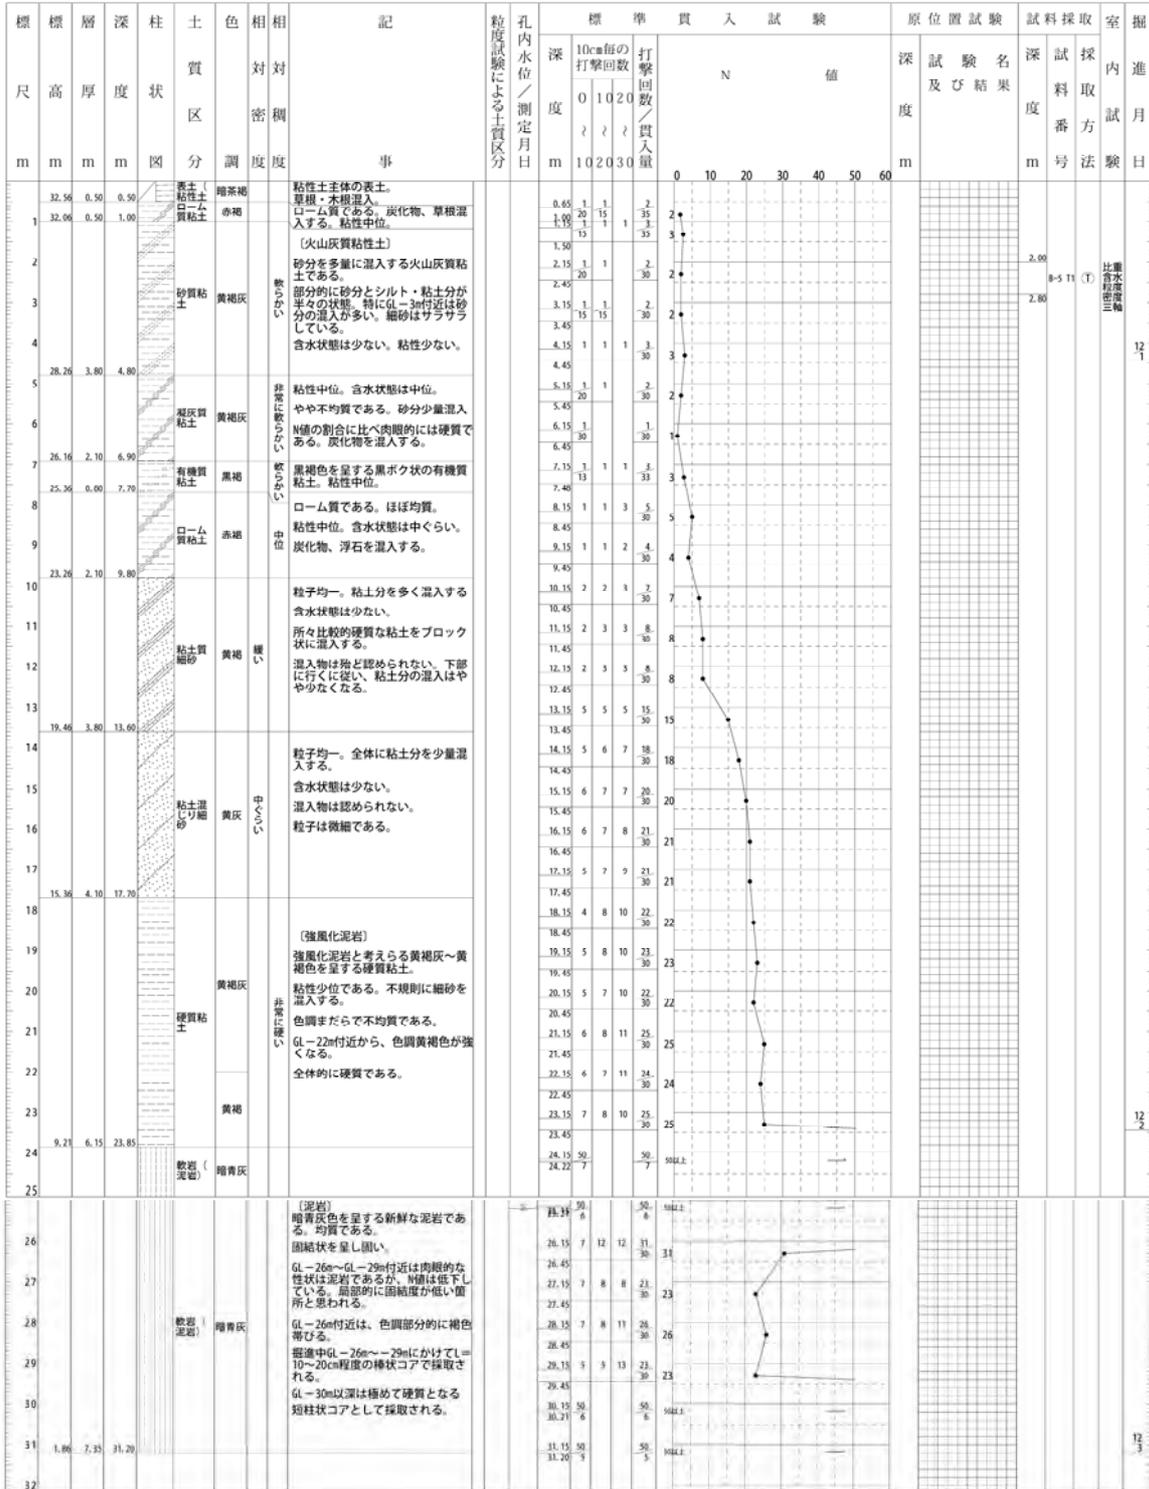
ボーリング柱状図

ボーリング名	NoB-5	調査位置	神奈川県横浜市金沢区柴町地先 (金沢区長浜地内)	北緯	35° 21' 06.2000"
発注機関	横浜市環境創造局 公園緑地整備課	調査期間	平成27年12月 1日～平成27年12月 4日	東経	139° 38' 24.6000"
調査業者名	日本総合計画開発株式会社 電話 045-260-3720	主任技師	国吉 真一郎	現代理人	国吉 真一郎
孔口標高	TP 33.06m	角	180° 上下 0°	方	北 0° 西 90° 東 90° 南 180°
総掘進長	31.20m	地盤勾配	鉛直 90° 水平 0°	使用機種	試錐機 YBM-05DA2 エンジン ヤンマーNFD10-K
				ハンマ用具	半自動型
				ポンプ	東邦地下工機 BG-3C

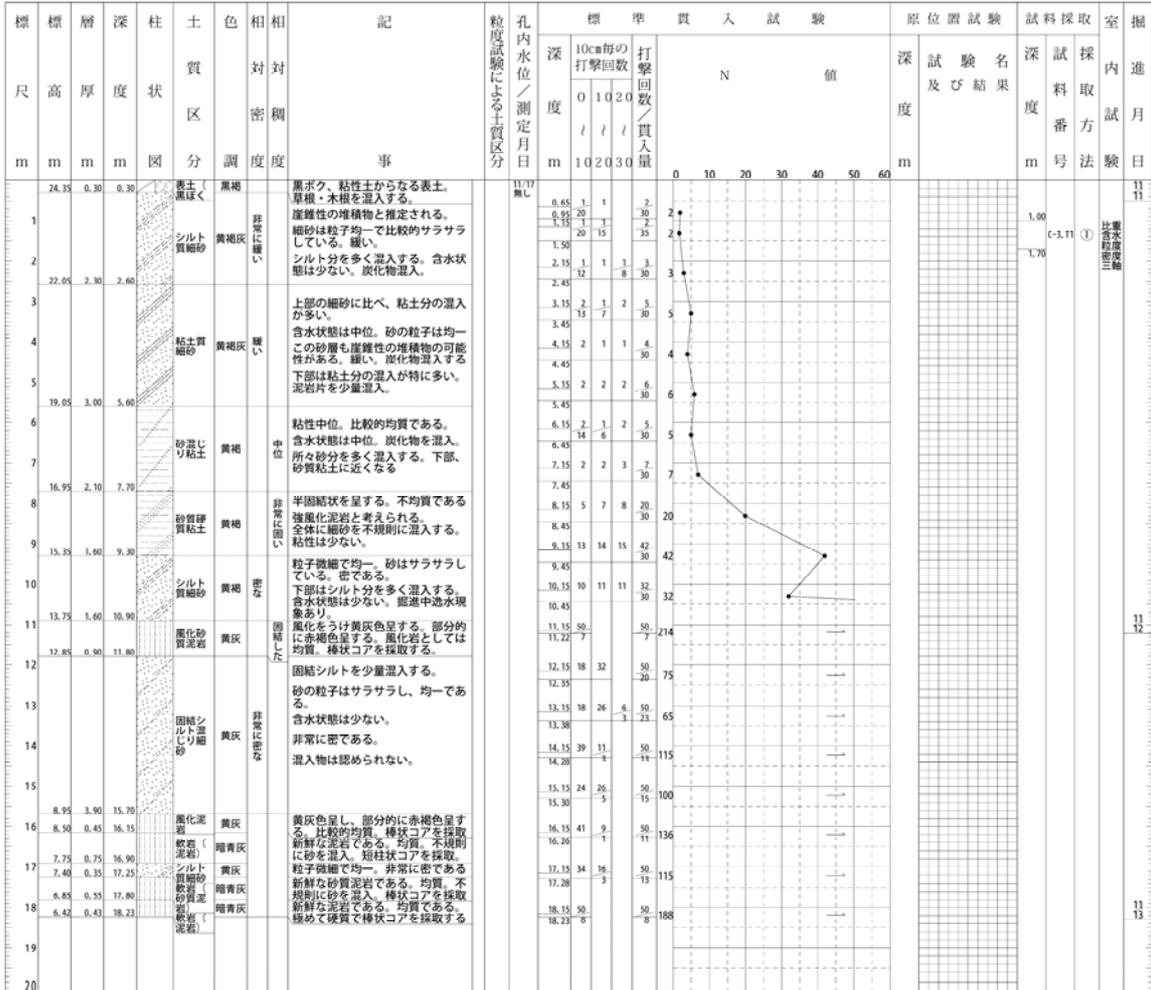
ボーリング柱状図

ボーリング名	No.C-3	調査位置	神奈川県横浜市金沢区柴町地先(金沢区長浜地内)	北緯	35° 21' 11.0000"
発注機関	横浜市環境創造局 公園緑地整備課	調査期間	平成27年11月11日～平成27年11月16日	東経	139° 38' 22.0000"
調査業者名	日本総合技術開発株式会社 電話 045-260-3720	主任技師	国吉 真一郎	現代場人	国吉 真一郎
孔口標高	TP+ 24.65m	角	180° 上下 0°	方	北 0° 西 270° 東 90° 南 180°
総掘進長	18.23m	地盤勾配	10° 水平 0° 垂直 90°	使用機種	試錐機 YBM-05DA2 エンジン ヤンマーNFD10-K
		ハンマー	落下用具	ポンプ	東邦地下工機 BC-3C
		ボーリング責任者	久手堅 明

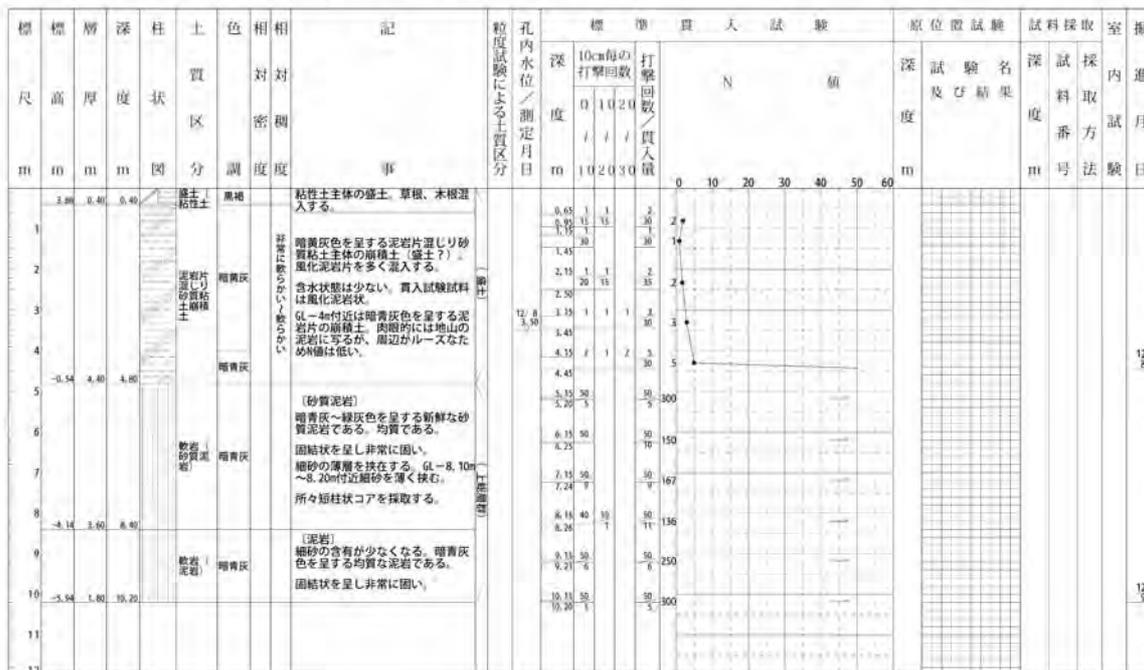
ボーリング柱状図

ボーリング名	NoC-4	調査位置	神奈川県横浜市金沢区柴町地先 (金沢区長浜地内)	北緯	35° 21' 11.5000"
発注機関	横浜市環境創造局 公園緑地整備課	調査期間	平成27年12月 8日～平成27年12月 9日	東経	139° 38' 23.8000"
調査業者名	日本総合探検株式会社 電話 045-260-3720	主任技師	国吉 真一郎	現代 場 人	国吉 真一郎
孔口標高	TP+ 4.26m	角	180°	方	北 (0°) 90° 東 西 (90°) 南
総掘進長	10.20m	度	90°	向	北 (0°) 90° 東 西 (90°) 南
試錐機	YBM-05DA2	ハンマー	落下用具	ボアリング	久手堅 明
エンジン	ヤンマー-NFD10-K	ポンプ	東邦地下工機 BG-3C

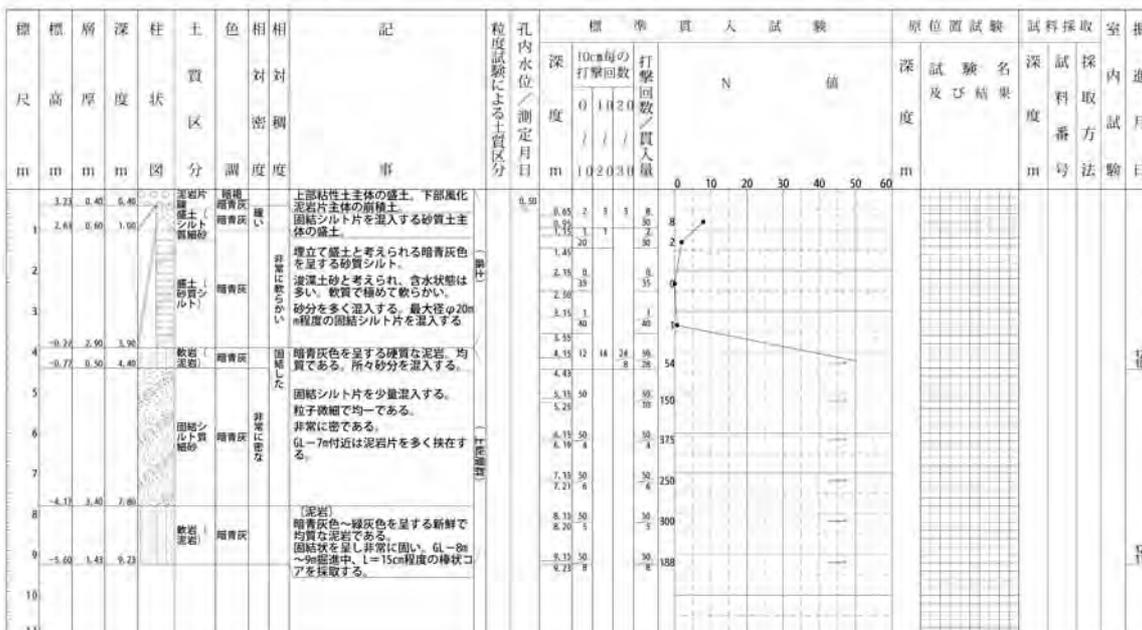
ボーリング柱状図

ボーリング名	NoD-2	調査位置	神奈川県横浜市金沢区柴町地先 (金沢区長浜地内)	北緯	35° 21' 15.4000"
発注機関	横浜環境創造局 公園緑地整備課	調査期間	平成27年12月10日～平成27年12月11日	東経	139° 38' 21.4000"
調査業者名	日本総合材料形造株式会社 電話 045-260-3720	主任技師	国吉 真一郎	現代理人	国吉 真一郎
孔口標高	T.P. 3.63m	角	180°	コ ン 定 者	国吉 真一郎
総掘進長	9.23m	方 向	北 0° 東 90° 南 180° 西 270°	試錐機	YBM-05DAZ
		地盤勾配	北 0° 東 90° 南 180° 西 270°	ハンマー	落下用具 半自動型
				エンジン	ヤンマーNFD10-K
				ポンプ	東邦地下工機 BG-3C

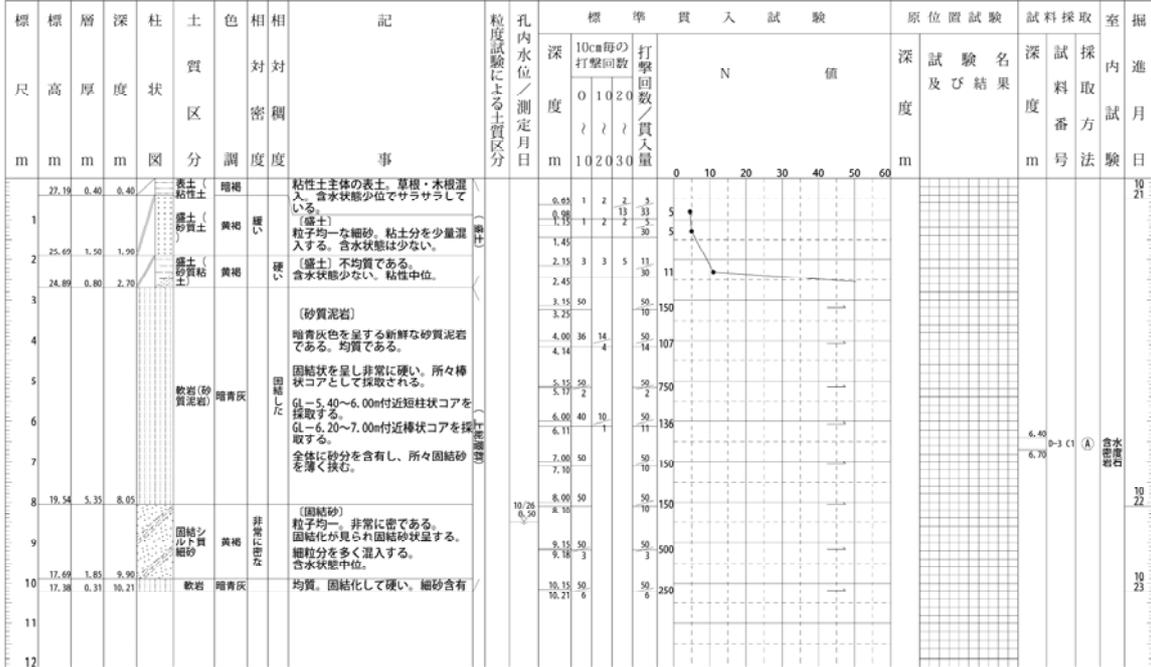
ボーリング柱状図

ボーリング名	NoD-3	調査位置	神奈川県横浜市金沢区柴町地先 (金沢区長浜地内)	北緯	35° 21' 16.4000"
発注機関	横浜市環境創造局 公園緑地整備課	調査期間	平成27年10月21日～平成27年10月23日	東経	139° 38' 18.5000"
調査業者名	日本総合探検株式会社 電話 045-260-3720	主任技師	国吉 真一郎	現代理人	国吉 真一郎
孔口標高	TP+ 27.59m	角	180° 上下 0°	方	北 0° 西 270° 東 90° 南 180°
総掘進長	10.21m	地盤勾配	4° 西 90°	使用機種	試錐機 YBM-05DA2 エンジン ヤンマーNF D10-K
		ハンマー	落下用具	ポンプ	東邦地下工機 BC-3C
		ボーリング責任者	久手堅 明

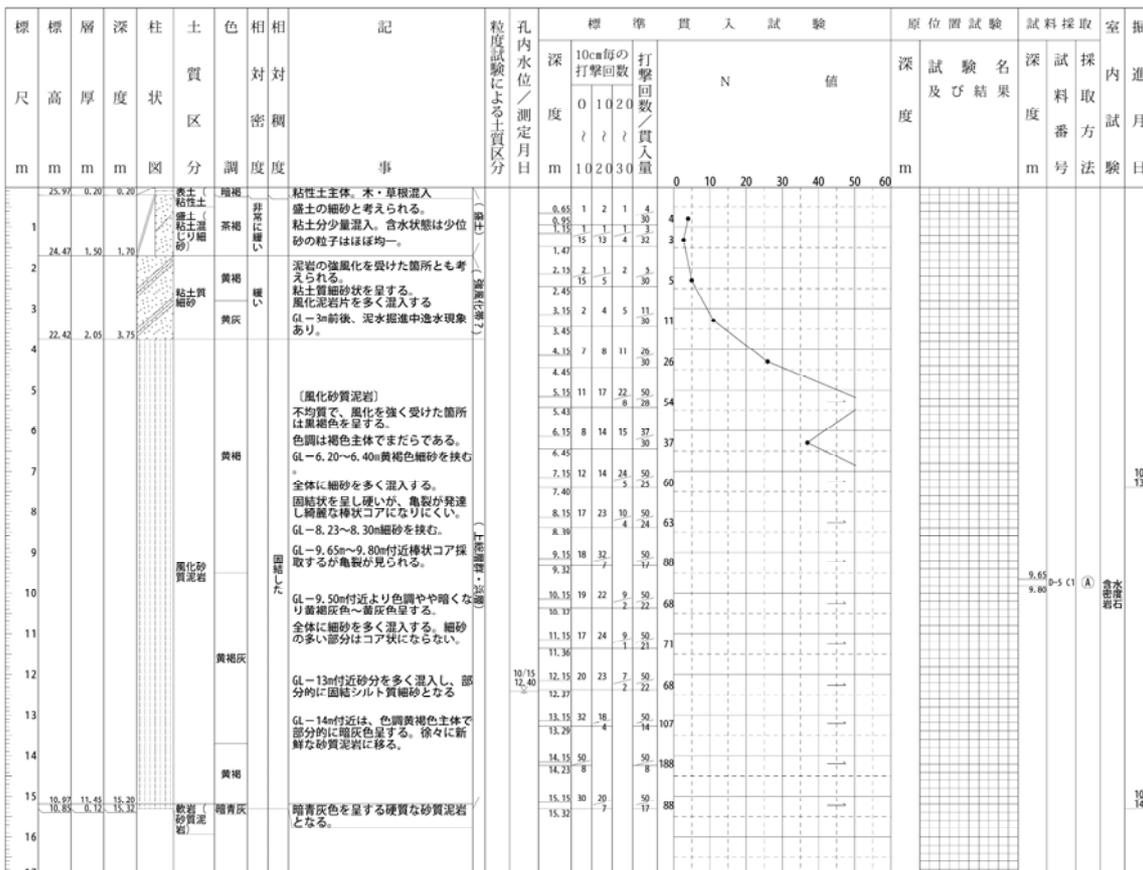
ボーリング柱状図

ボーリング名	NoD-5	調査位置	神奈川県横浜市金沢区柴町地先 (金沢区長浜地内)	北緯	35° 21' 18.0000"
発注機関	横浜市環境創造局 公園緑地整備課	調査期間	平成27年10月13日～平成27年10月15日	東経	139° 38' 17.0000"
調査業者名	日本総合技術開発株式会社 電話 045-260-3720	主任技師	国吉 真一郎	現代場入 代理人	国吉 真一郎
孔口標高	TP+ 26.17m	角	180° 上下 0°	方	北 0° 西 270° 東 90° 南 180°
総掘進長	15.32m	地盤勾配	5° 鉛直 90°	使用機種	試錐機 YBM-05DA2 エンジン ヤンマーNFD10-K
		ハンマー	落下用具	ポンプ	東邦地下工機 BG-3C

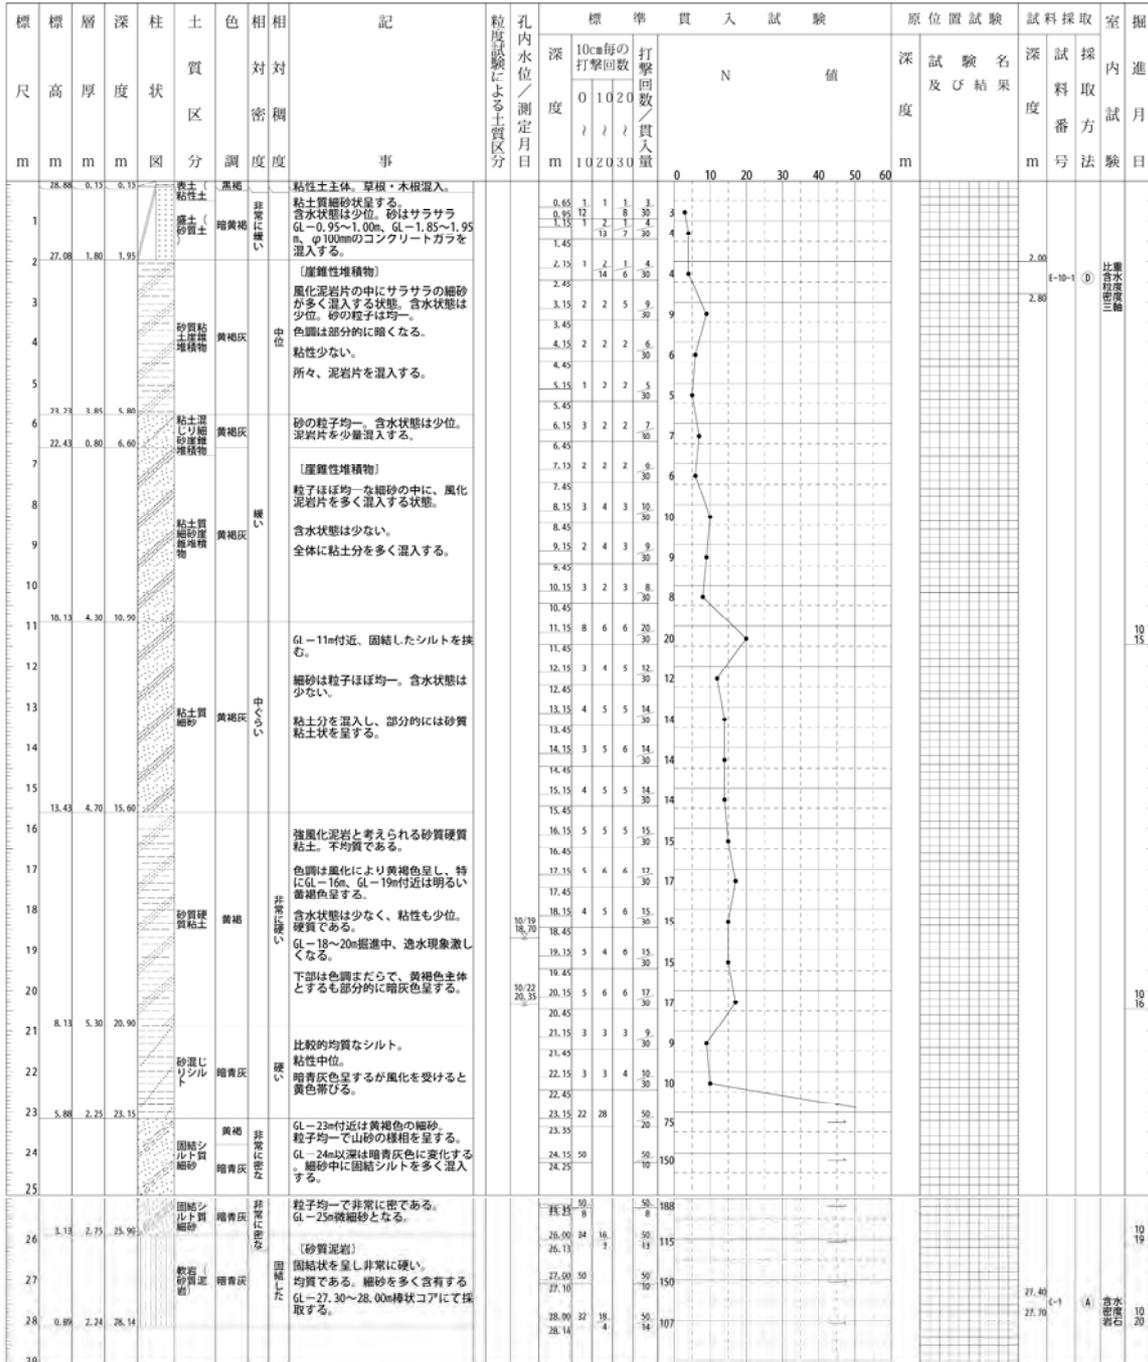
ボーリング柱状図

ボーリング名	No.E-1	調査位置	神奈川県横浜市金沢区柴町地先 (金沢区長浜地内)	北緯	35° 21' 18.5000"
発注機関	横浜市環境創造局 公園緑地整備課	調査期間	平成27年10月15日～平成27年10月21日	東経	139° 38' 15.8000"
調査業者名	日本総合計画研究所株式会社 電話 045-260-3720	主任技師	国吉 真一郎	現代理人	国吉 真一郎
孔口標高	T P 29.03m	角	180° 上 90° 下 0°	方	北 0° 東 90° 南 180° 西 270°
総掘進長	28.14m	地盤勾配	鉛直 90°	使用機種	YBM-05DA2
				エンジン	ヤンマーNFD10-K
				ハンマー	半自動型
				ポンプ	東邦地下工機 BG-3C

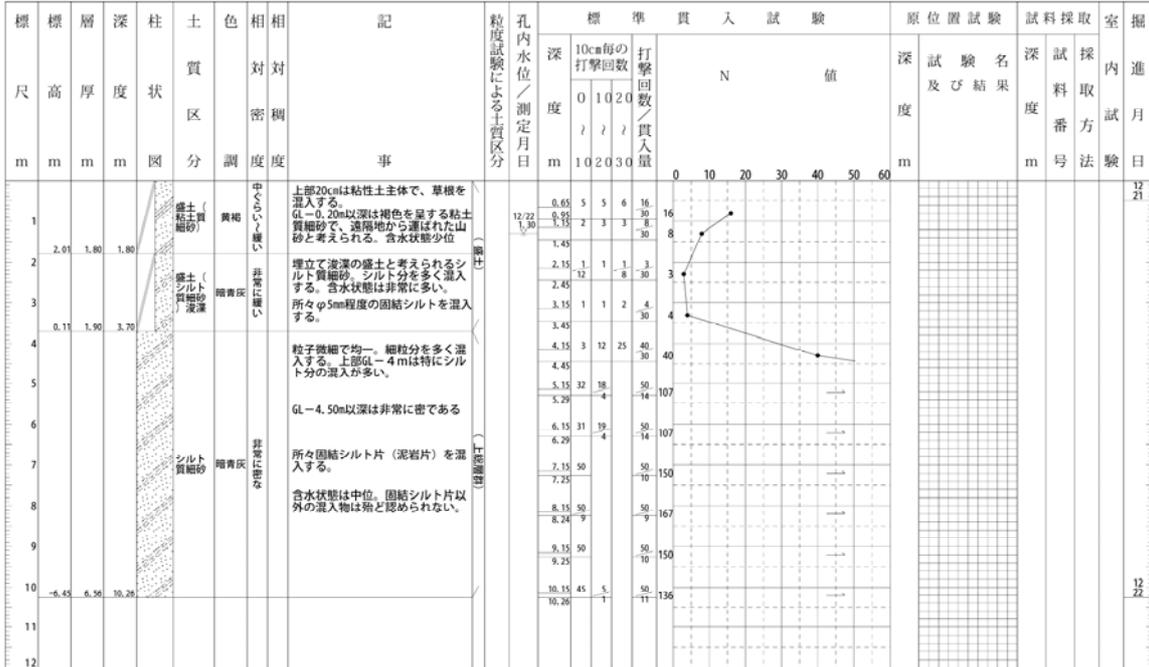
ボーリング柱状図

ボーリング名	NoE-4	調査位置	神奈川県横浜市金沢区柴町地先 (金沢区長浜地内)	北緯	35° 21' 21.9000"
発注機関	横浜市環境創造局 公園緑地整備課	調査期間	平成27年12月21日～平成27年12月22日	東経	139° 38' 16.5000"
調査業者名	日本総合技術開発株式会社 電話 045-260-3720	主任技師	国吉 真一郎	現代理	国吉 真一郎
孔口標高	TP 3.81m	角	180° 上 90° 下	方	北 0° 270° 西 180° 東 90° 南
総掘進長	10.26m	地盤勾配	水平 0° 鉛直 90°	使用機種	エンジン YBM-O5DA2 ハンマー落下用具 半自動型
				ポンプ	東邦地下工機 BG-3C
