## Ⅲ章 南区さくら保全・活用計画の基本方針

## IV章 区の花「さくら」の保全・活用に向けた具体的取り組み

## (1) 大岡川プロムナードの桜並木

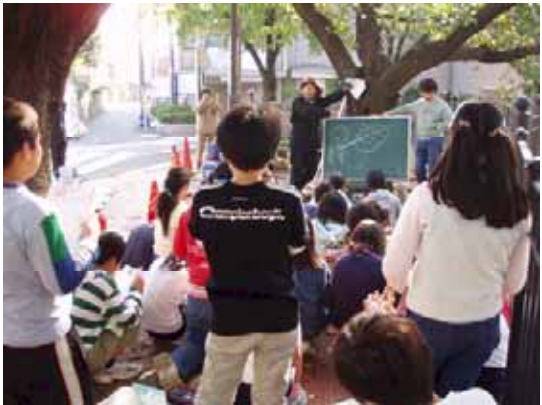
| <b>事前調査の様子</b><br> | <b>小径根（GL-10cm 付近）の様子</b><br> |
