建物式自転車駐車場 個別保全計画

令和7年3月

横浜市道路局施設課

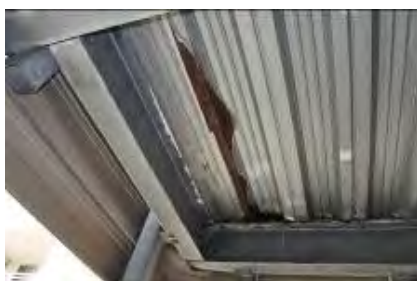
デッキプレートの腐食

- 鉄骨造が多く、床や屋根はデッキプレート構造が多いです。
- 建物は、防水構造により内部の鉄骨や床が濡れない前提で設計されていますが、自転車駐車場は開口部や窓から雨が吹込みやすく、濡れた利用者により内部が濡れる機会も多いため、湿潤乾燥の繰り返しにより鋼材が腐食しやすいです。
- 壁や耐火被覆により鉄骨等の部材が見えない構造が多く、内部の劣化が分かりづらいことが多いです。塗装や耐火被覆により綺麗に見えても、内部の鋼材の腐食や劣化

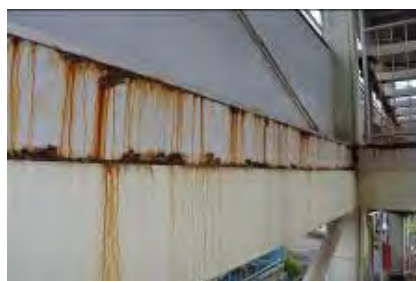
鉄骨の腐食

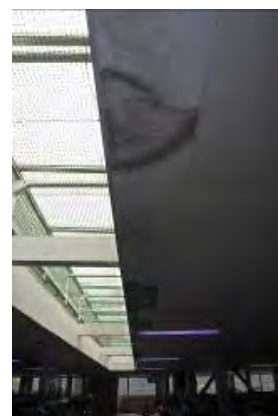
トップライトの雨漏り

- 屋上を解放して駐輪スペースに活用していることが多く、自転車やバイクのスタンド等の接触により屋上防水が破れやすいです。屋上から浸入した雨水はデッキプレートを通じて外周部に廻り、外壁内へ浸入して内部の鋼材を腐食させます。
- 増築している建物が多く、歩道橋や別の建物と接続している建物もあります。そのため、接続部（エキスパンション）が弱点となって漏水等の原因になりやすいです。
- 採光のためにトップライトを採用している建物が多いですが、トップライト廻りのシーリングが劣化して雨漏りしやすいです。
- 屋上の立上り部（パラペット）の笠木やシーリングが劣化し、雨水が壁内に浸入していることが多いです。
- 施工後 30 年以上が経過した建物は、内部鋼材の劣化が著しく進行しているものが多く、注意を要します。

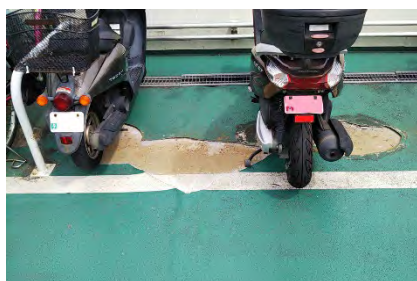
屋上防水の破損

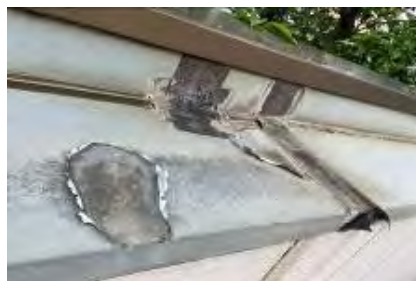
笠木の破損
