作業帯内侵入による転落事故

現場は住宅地での
給水管取替工事中であった

解説 作業帯内侵入による転落事故

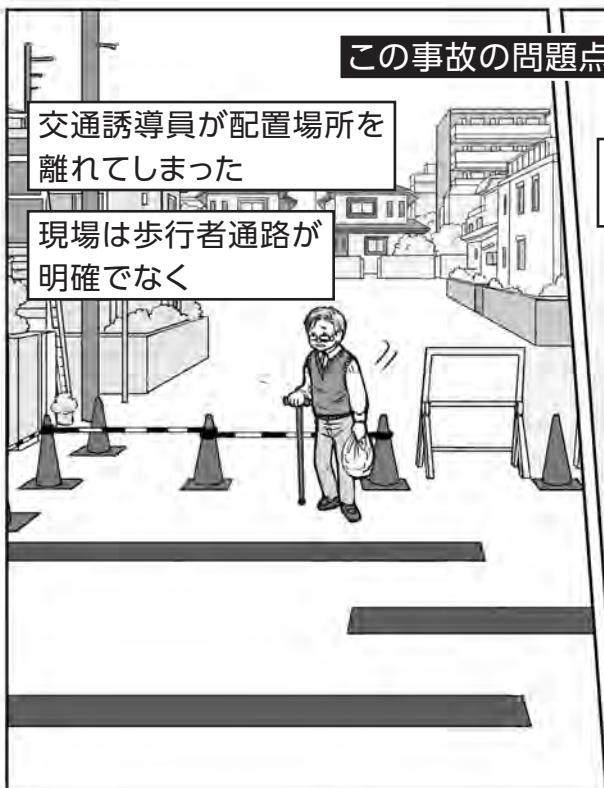
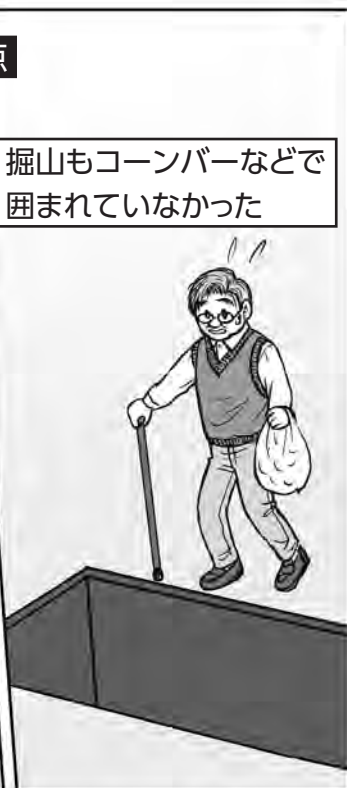
作業員は掘削完了後に適切に養生していなかった

適正な歩行者通路を作っておらず導線を示す表示もなかった

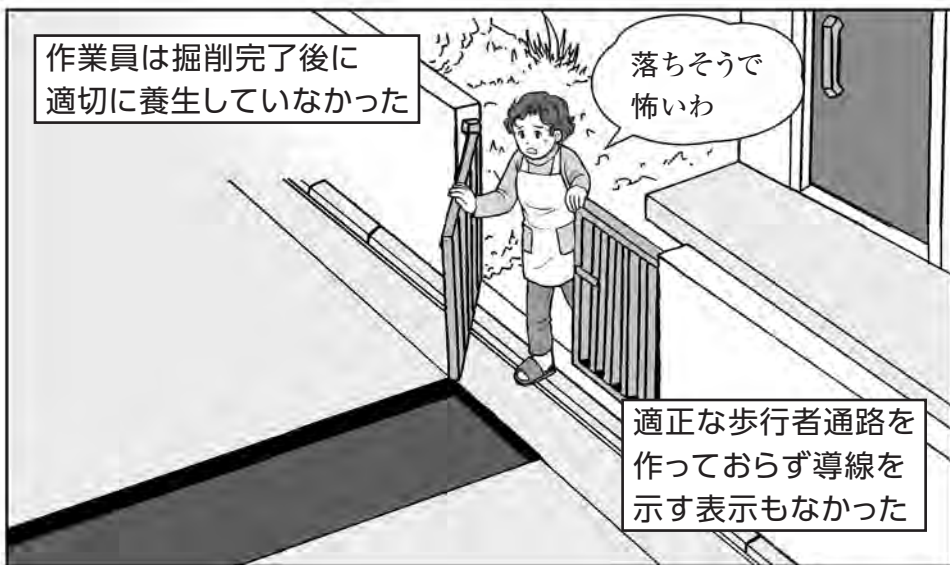
正しい現場

掘削現場を把握し
歩行者通路を作り

掘削完了ごとに適切に
養生していれば
防げる事故であった

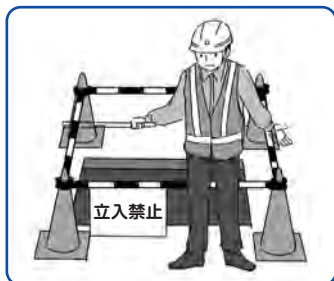
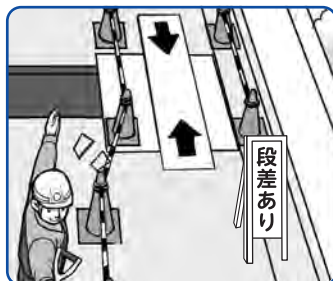
- 工事現場の保安柵は隙間なく設置すること。
- 段差部を通行させる時は注意喚起看板を設置すること。

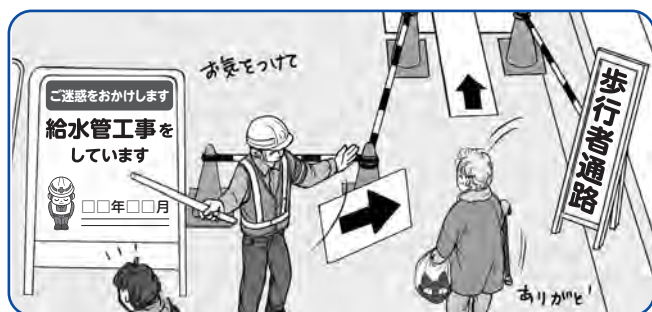
- 交通誘導員は配置場所を離れないこと。
やむを得ず離れる場合は、まわりに声がけすること。
- 歩行者導線をわかりやすくすること。
