バス停の安全対策について

1 ミツ沢南町のバス停について

2 バス停の安全対策の状況について（21 か所）

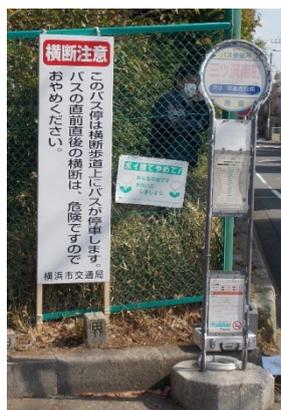
立て看板

- ・ 車内アナウンスによる、バスの直前直後の道路横断の危険性について周知・啓発の実施（9月4日）
- ・ 計2か所に立て看板を設置し、バスの直前直後の道路横断の危険性について周知・啓発の実施（10月10日及び25日）
- ・ 神奈川土木事務所による交差点のカラー化及び交差点マークの設置、交差点前後の「スクールゾーン標示」の新設及び外側線の補修の実施（10月）

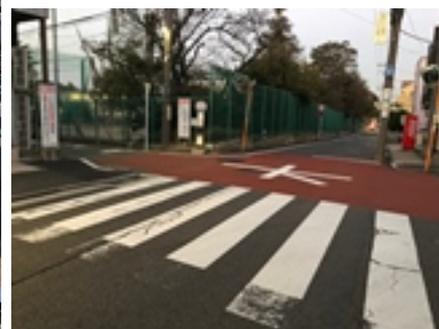
交差点カラー化
