## 市報第22号 公共下水道の管理かしによる事故についての損害賠償額の決定の専決処分報告

### 2 事故の概要(図1 案内図 参照)

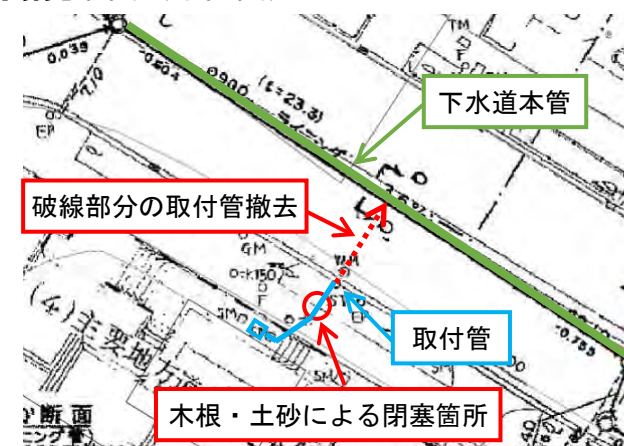
#### ■現場見取図(平面図)

事故後の調査の結果、令和4年10月20日に当局発注の「中部処理区山下地区下水道再整備工事(その  
12)」で、民地内の当該雨水樹と下水道本管をつなぐ「取付管」を使用されていない管と誤認し、一部撤  
去したことで雨水の溢水が発生したものであり、本市の公共下水道の管理かしによる事故であると判断  
しました。

当局が発注した下水道再整備工事を行う際に、本件取付管を使用していない不要な管と判断し、  
その一部を撤去したためです。

今回の事故について工事発注部署、監督部署及び工事請負業者といった下水道再整備工事に係る関  
係者に対し、事故の状況や原因について、速やかに共有しています。

また、事故事例を研修等を通じて継続的に継承し、下水道再整備工事に万全を期していきます。

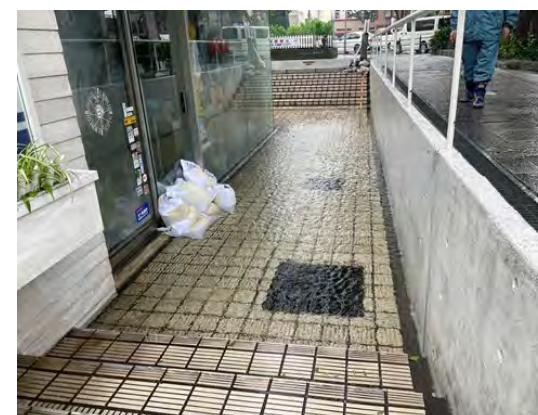
#### ■現場写真(令和5年6月3日)

令和5年5月8日及び6月3日の大雨により、民地内の雨水樹から水があふれ、1階店舗が浸水した  
ことにより、当該店舗の商品等が汚損しました。

- (1) 発生日時: 令和5年5月8日(月)及び6月3日(土)
- (2) 発生場所: 中区山下町1番地
- (3) 発生状況: 民地内の樹から雨水が溢水し、店舗内の  
商品及び施設等が汚損しました。
- (4) 被害者: 中区山下町1番地  
株式会社チェルシーハウス
- (5) 示談成立日: 令和5年11月8日(水)

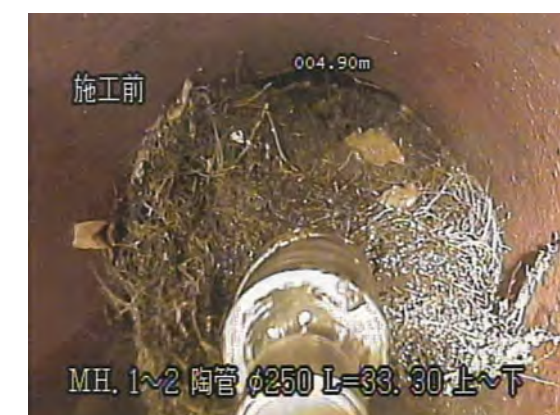
#### ■管内の閉塞状況(イメージ)

- ・工事着手前に行ったTVカメラ調査で、本件取付管内に木根や土砂等が詰まっていたため、一部  
カメラ調査が行えず、使用の状況が確認できなかったこと
- ・取付管内の土砂が乾いており、管内に水が流れていることが確認できなかったこと
- ・取付管の直線上にあると考えられる地上の雨水樹を確認できなかったこと
