平成25年度 公共建築物劣化調査報告書（総括表）

施設名称	上郷・森の家（本館）
------	------------

施設名称	上郷・森の家（別館）
------	------------

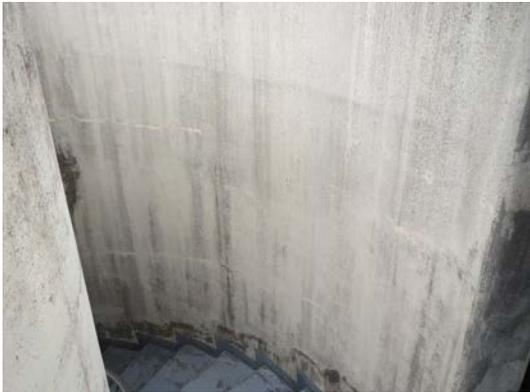
No.4	番号				点検部位名称	場所	撮影日
					部分-コンクリート下地吹付タイル	屋上壁 パーテーションC階段	2013年7月15日
①		②					評価ランク

A
							早急に 修繕・更新

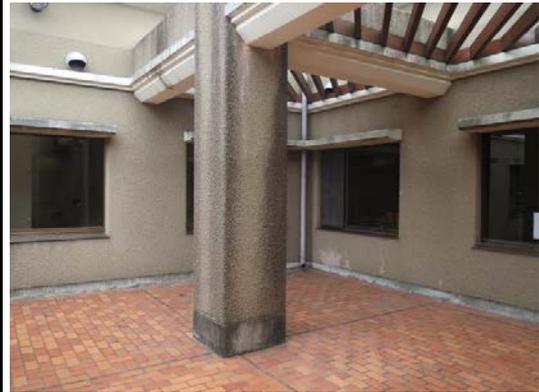
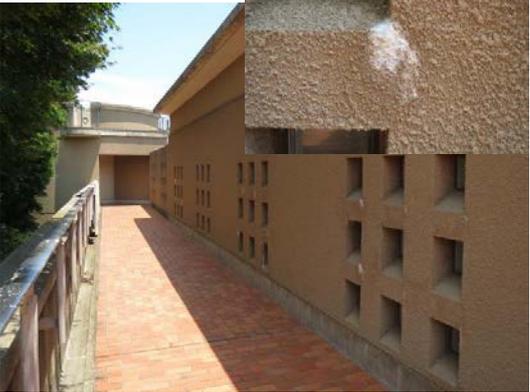
No.6	番号				点検部位名称	場所	撮影日
					部分-コンクリート下地吹付タイル	外壁 (西面部分を除く)	2013年7月15日
①		②					評価ランク

項目	内容	備考
外壁吹付材(西面を除く)	耐用年数を超過しているので下地補修を行い、改修を検討します。また、足場掛け範囲のシーリング・鉄部の塗装塗替えを併せて検討します。	本館-写真2、4、5①②、5③、6、19、25

A
							早急に 修繕・更新

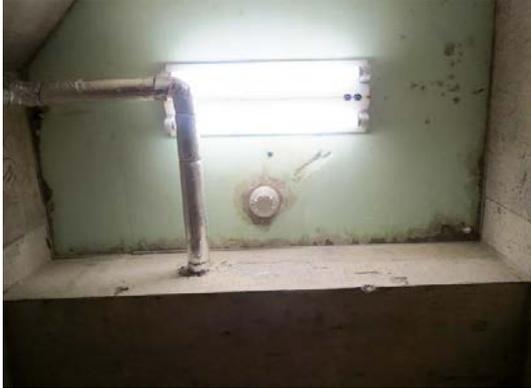
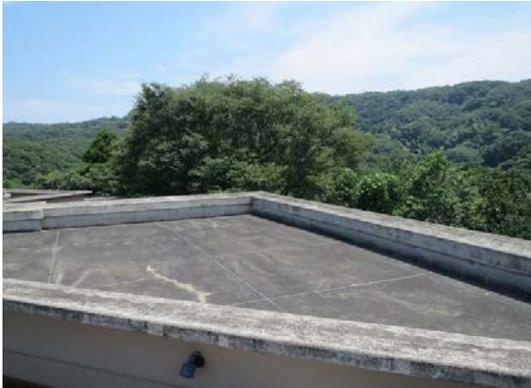
No.7	番号				点検部位名称	場所	撮影日
					部分-アスファルト保護防水	2階レストルーム分電盤室	2013年7月15日
①

評価ランク B 劣化がみられるが経過観察

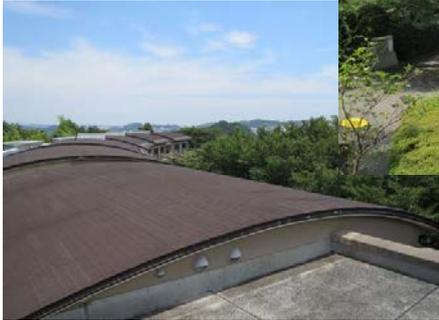
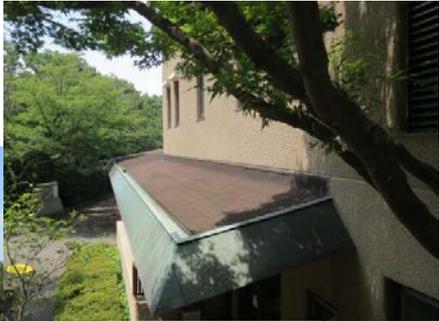
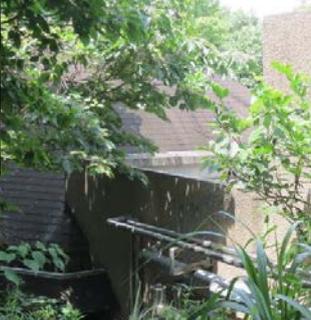
No.9	番号				点検部位名称	場所	撮影日
					アスファルトシングル葺き	屋根	2013年7月15日
①

屋根 アスファルトシングル 葺き	耐用年数を超過しているので更新の検討をします。	本館-写真9
---------------------	-------------------------	--------

評価ランク A 早急に修繕・更新

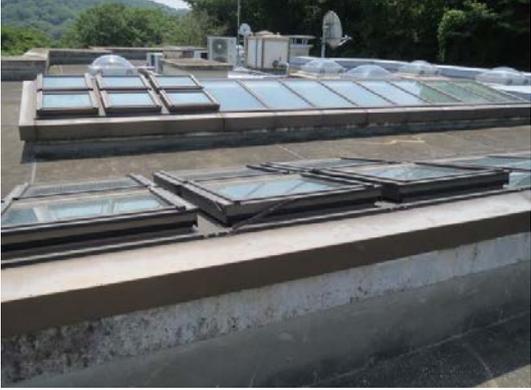
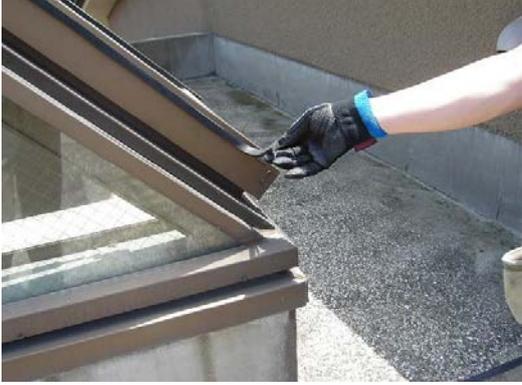
No.10	番号				点検部位名称	場所	撮影日
					部分トプライト	屋上	2013年7月15日
① 研修棟

評価ランク A 早急に 修繕・更新

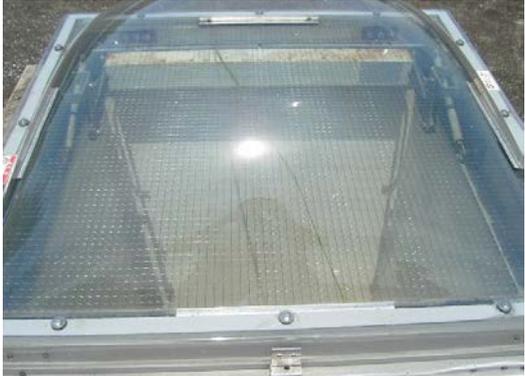
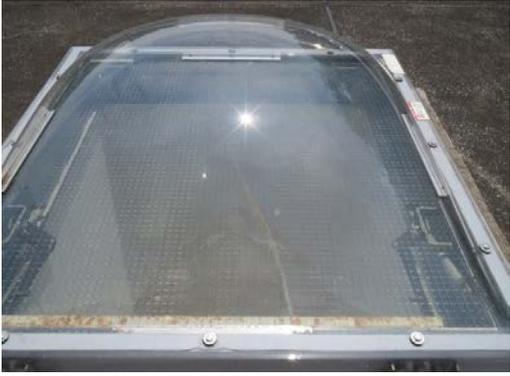
No.11	番号				点検部位名称	場所	撮影日
					部分トプライト	研修棟屋上	2013年7月15日

評価ランク A 早急に 修繕・更新

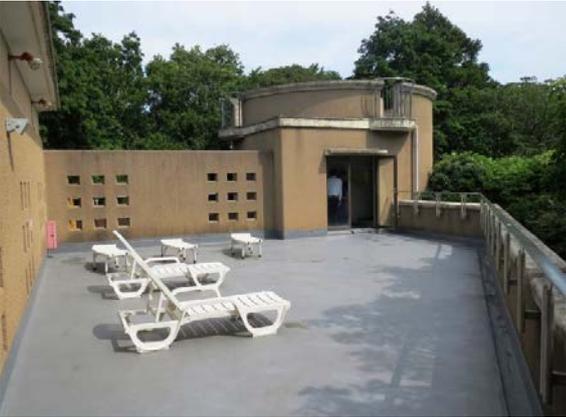
No.12	番号				点検部位名称	場所	撮影日
					塗膜防水	2階テラス(パーデゾーン)	2013年7月15日

評価ランク C 当面 修繕・更新 必要なし

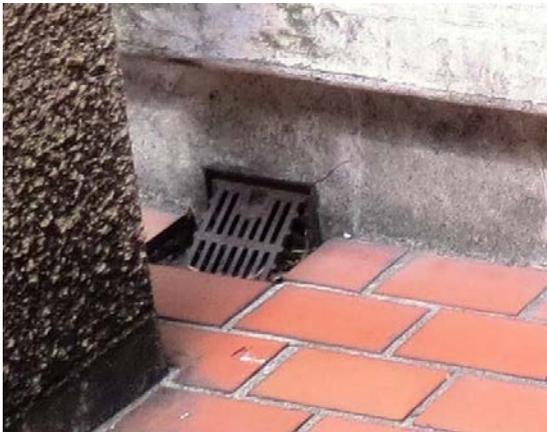
No.13	番号				点検部位名称	場所	撮影日
					トレイースチール	屋上	2013年7月15日

評価ランク C 当面 修繕・更新 必要なし

2013	上郷・森の家	本館	247001304	2470013401	事後	1131		建築	屋根・ルーフバル コニー	ドレインス チール	スチール	屋上	1991	1	式	特に異常は見受 けられない。	C	当面措置を要しない				本館-13	
2013	上郷・森の家	本館	247001304	2470013401	事後	1144		建築	屋根・ルーフバル コニー	笠木-その他	コンクリートの上 ウレタン防水	西面屋上	2006	210	m	特に異常は見受 けられない。	C	当面措置を要しない				2006年 西面の み ウレタン 防水に て改修	本館-14
2013	上郷・森の家	本館	247001304	2470013401	事後	1144		建築	屋根・ルーフバル コニー	笠木-その他	コンクリート	西面屋上 以外	1991	220	m	微細なひび割れ が多く見受けら れるが概ね良好	C	当面措置を要しない				本館-15	
2013	上郷・森の家	本館	247001304	2470013401	事後	1900		建築	その他	部分-笠木	コンクリート	宿泊棟 屋上	1991	1	式	鉄筋の露出を伴 うコンクリートの 爆裂	A	早期に措置が必要	修理		露出鉄筋ケ ン 錆止めの 上 樹脂モルタル で 補修	本館-8	
2013	上郷・森の家	本館	247001304	2470013401	事後	1150		建築	屋根・ルーフバル コニー	トップライト	樹脂ドーム +アルミ	研修棟 屋上	1991	24	か所	特に異常は見受 けられない。	C	当面措置を要しない				本館-16	
2013	上郷・森の家	本館	247001304	2470013401	事後	1900		建築	その他	部分 -トップライト	樹脂ドーム +アルミ	研修棟 屋上	1991	1	式	樹脂ドームひび 割れ、内部ガラス 割れまたはハッキ ン劣化(6か所)	A	早期に措置が必要	修理		ドーム部の交 替、網入りガ ラスの交替ま たはハッキン 取替が必要	本館-11	
2013	上郷・森の家	本館	247001304	2470013401	事後	1150		建築	屋根・ルーフバル コニー	トップライト	ガラス +アルミ	屋上	1991	9	か所	特に異常は見受 けられない。	C	当面措置を要しない				本館-17

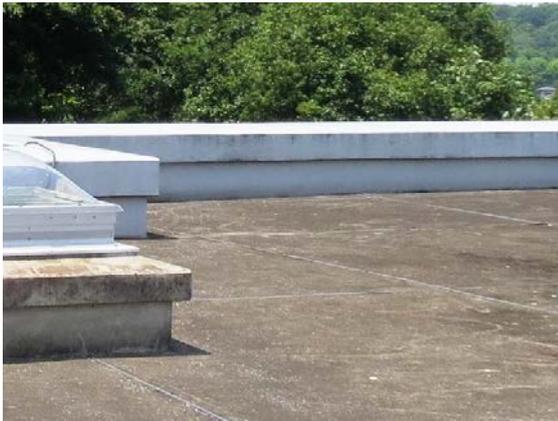
No.14	番号				点検部位名称	場所	撮影日
					笠木-コンクリートの上 ウレタン防水	西面屋上	2013年7月15日

評価ランク C 当面 修繕・更新 必要なし

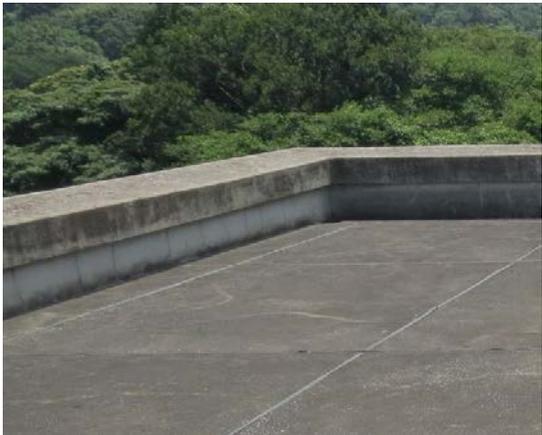
No.15	番号				点検部位名称	場所	撮影日
					笠木-コンクリート	西面屋上以外	2013年7月15日

評価ランク C 当面 修繕・更新 必要なし

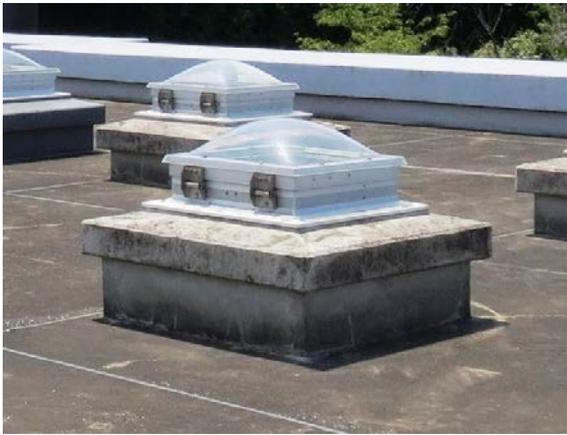
No.16	番号				点検部位名称	場所	撮影日
					トップライト	研修棟屋上	2013年7月15日

評価ランク C 当面 修繕・更新 必要なし

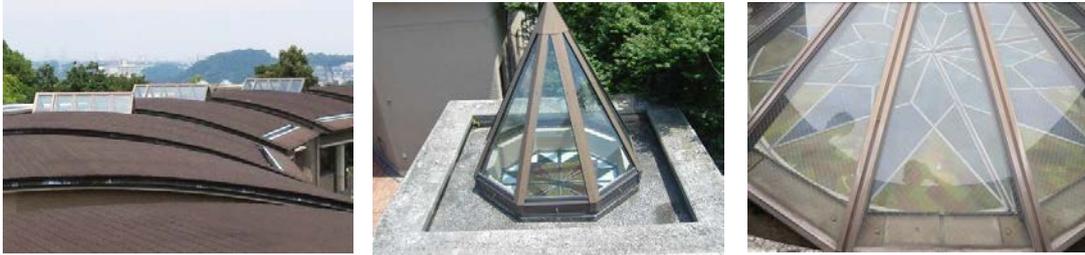
No.17	番号				点検部位名称	場所	撮影日
					トップライト	屋上	2013年7月15日
① ② ③

評価ランク C 当面 修繕・更新 必要なし

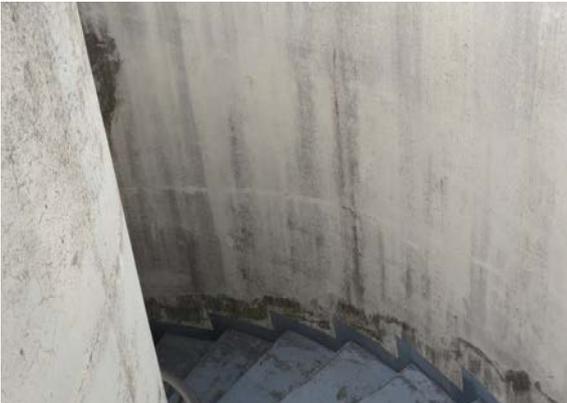
No.18	番号				点検部位名称	場所	撮影日
					外壁階段-コンクリート	外壁	2013年7月15日

評価ランク C 当面 修繕・更新 必要なし

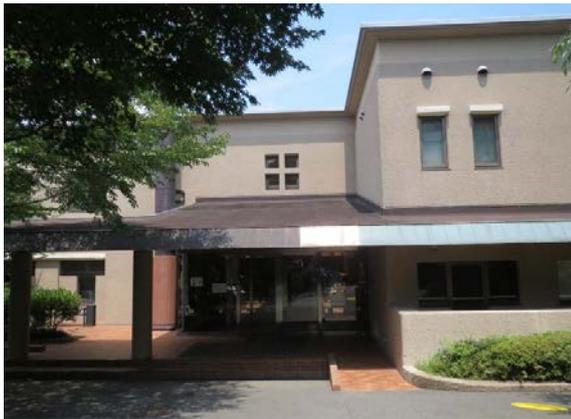
No.20	番号				点検部位名称	場所	撮影日
					アルミサッシ	全般	2013年7月15日

評価ランク C 当面 修繕・更新 必要なし

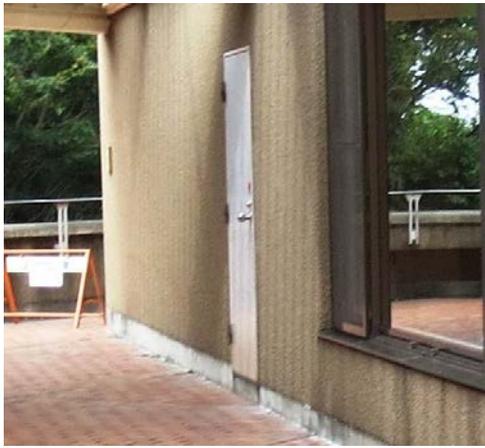
No.22	番号				点検部位名称	場所	撮影日
					スチールドア	全般	2013年7月15日

評価ランク C 当面 修繕・更新 必要なし

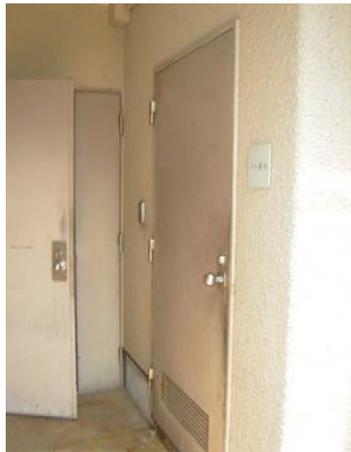
No.23	番号				点検部位名称	場所	撮影日
					部分スチールドア	2階ゴミ置場	2013年7月15日

評価ランク A 早急に 修繕・更新

2013	上郷・森の家	本館	247001304	2470013401	事後	1316		建築	建具	部分	スチール ドア	2Fゴミ置 場	1991	2	m ²	建付不良、 施錠不良 と塗材の 退色、 発錆	A	早期に措置が必要	修理		建具調整 及び ケ ン 錆 止 め の 上 塗 装 塗 替 え		本館-23
2013	上郷・森の家	本館	247001304	2470013401	事後	1320		建築	建具	シーリング	シーリング	全般 (外壁西 面)	2006	1	式	特に異常は見 受けられない。	C	当面措置を 要しない				2006年 西面 のみ 外壁 改修	本館-24
2013	上郷・森の家	本館	247001304	2470013401	事後	1320		建築	建具	シーリング	シーリング	全般(外 壁西面 除く)	1991	1	式	特に異常は見 受けられない。	C	当面措置を 要しない	更新	○	シーリング 打替 え、外 装材 更 新工 事と 併 せ て 行 う		本館-25
2013	上郷・森の家	本館	247001304	2470013401	事後	1425		建築	バルコニー	手すり・そ の 他	木製	1F火の間 バルコニー	1991	18	m	腐食による ぐらつき が見受け られる。	A	早期に措置が必要	修理		腐食部分 の補強 または 交替等		本館-27
2013	上郷・森の家	本館	247001304	2470013401	事後	1600		建築	内部	その他	タイル	1Fパテ ゾ ン	1991	1	式	床、壁、柱 で一部 剥離が 見受け られる。	B	劣化がみ られる が経過 観察					本館-28

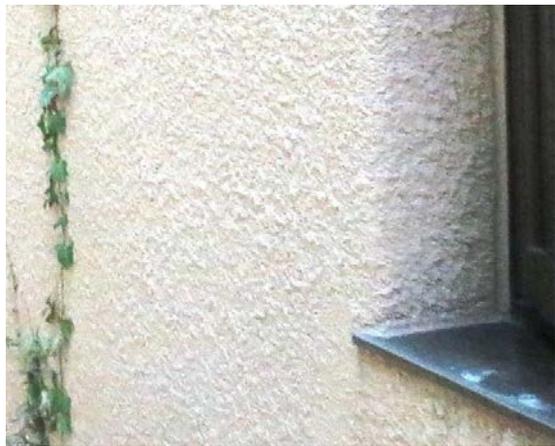
No.24	番号				点検部位名称	場所	撮影日
					建具シーリング	全般(西面)	2013年7月15日

評価ランク C 当面 修繕・更新 必要なし

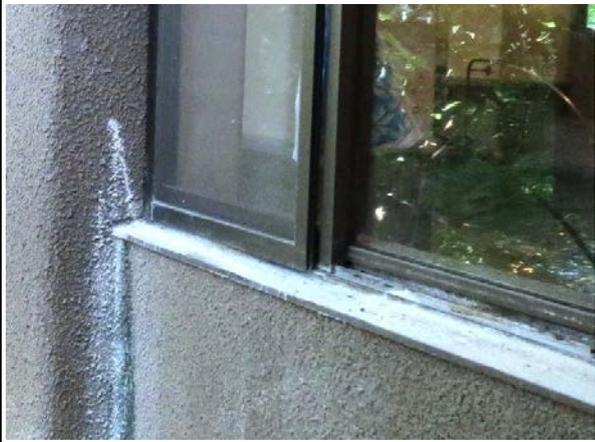
No.25	番号				点検部位名称	場所	撮影日
					建具-シーリング	全般(西面を除く)	2013年7月15日

評価ランク C 当面 修繕・更新 必要なし

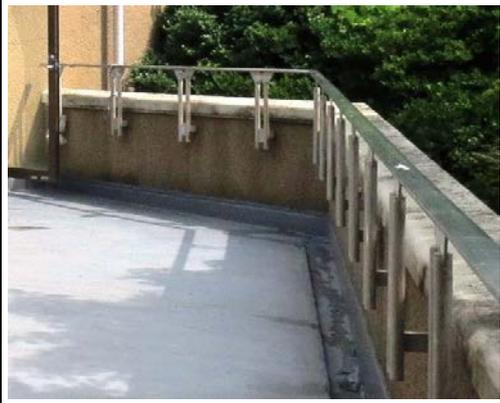
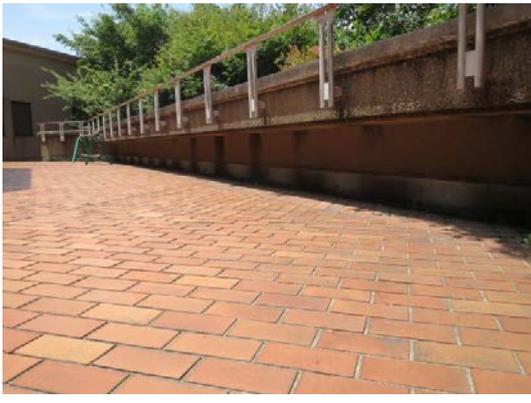
No.26	番号				点検部位名称	場所	撮影日
					手すり-ステンレス	屋上	2013年7月15日
<div style="display: flex; justify-content: space-around;"> <div style="text-align: center;"> <p>①</p>

</div> </div>							評価ランク C 当面 修繕・更新 必要なし

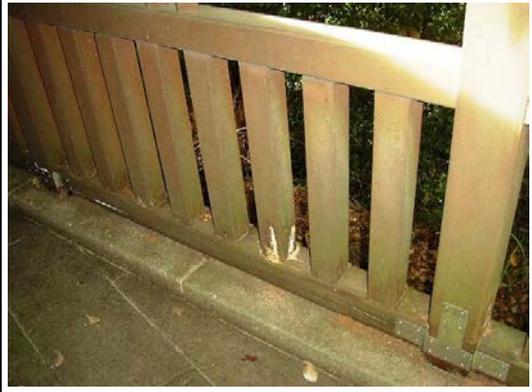
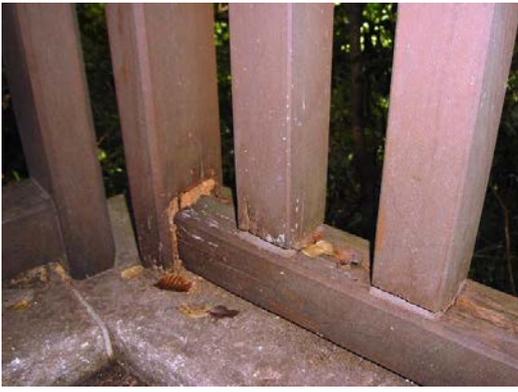
No.27	番号				点検部位名称	場所	撮影日
					手すり-木製	1階火の間バルコニー	2013年7月15日
<div style="display: flex; justify-content: space-around;"> <div style="text-align: center;">

</div> </div>							評価ランク A 早急に 修繕・更新

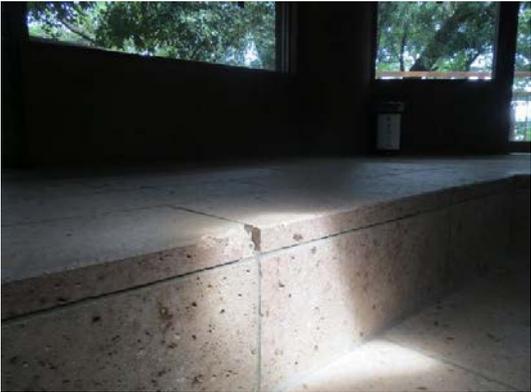
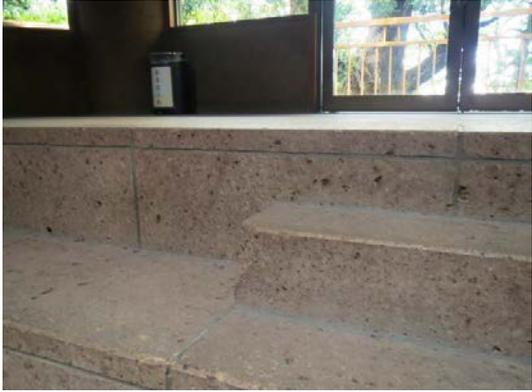
No.29	番号				点検部位名称	場所	撮影日
					内部-石張り	1階火の間	2013年7月15日
<div style="display: flex;"> <div style="flex: 1;">

</div> </div>							評価ランク B 劣化がみられるが 経過観察

調査 実施年度	施設名	棟名	施設番号	棟番号	保全方式	分類 番号	按分	建物構成要素					直近 修繕 年	数量		現状	判定	対策方法	修繕 ・ 更新	改修費 100万円 以上	修繕・更新 方法	修繕 履歴	写真番号
								大分類	中分類	小分類	仕様等	設置場所		数量	単位								
2013	上郷・森の家	本館	247001304	2470013401	事後	1600		建築	内部	その他	石張り	1F火の間	1991	1	式	床面石材の欠損	B	劣化がみられるが経過観察				本館-29	
2013	上郷・森の家	本館	247001304	2470013401	事後	1600		建築	内部	その他	天井材(木製)	1F宿泊室-2	1991	1	式	天井材に、上階加湿器からの水漏れによるシミが見受けられる。	B	劣化がみられるが経過観察				本館-30	
2013	上郷・森の家	本館	247001304	2470013401	事後	1600		建築	内部	その他	木製手摺	1F廊下(宿泊室1手前)	1991	1	式	手摺がぐらついている。	A	早期に措置が必要	修理		取付直し等	本館-31	
2013	上郷・森の家	本館	247001304	2470013401	事後	1600		建築	内部	その他	モルタル+EP	1F配膳室 予備室 2Fレストルーム	1991	1	式	一部壁または建具周囲にヘアクラックが見受けられる。	B	劣化がみられるが経過観察				本館-32	
2013	上郷・森の家	本館	247001304	2470013401	事後	1600		建築	内部	その他	天井材(ボ-ト)	1F大研修室	1991	1	式	全般的に天井材の不陸が見受けられる	A	早期に措置が必要	修理		原因を調査し、落下の恐れがあれば措置を講ずる	本館-33	
2013	上郷・森の家	本館	247001304	2470013401	事後	1600		建築	内部	その他	床タイル	1F厨房	1991	1	式	一部床タイルが剥がれている。	A	早期に措置が必要	修理		タイルの張替え	本館-34

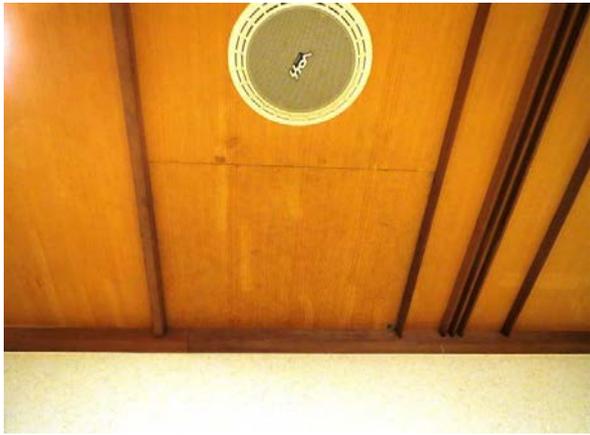
No.30	番号				点検部位名称	場所	撮影日
					内部-天井材(木製)	1階宿泊室-2	2013年7月15日

評価ランク B 劣化がみられるが 経過観察

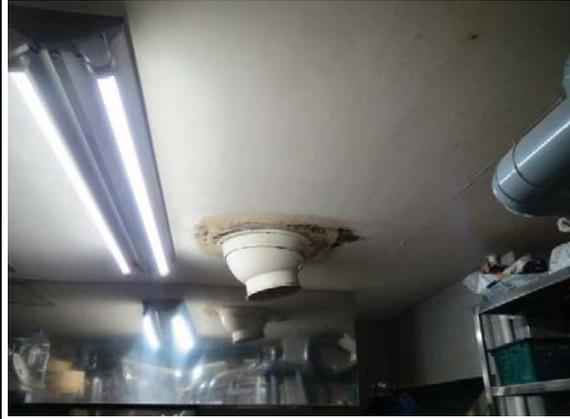
No.35	番号				点検部位名称	場所	撮影日
					内部-天井材(ホード)	1階厨房	2013年7月15日

評価ランク <p style="text-align: center;">A</p> 早急に 修繕・更新

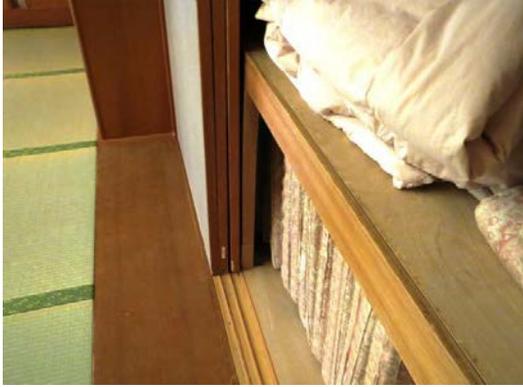
No.37	番号				点検部位名称	場所	撮影日
					木製建具	2階宿泊室11	2013年7月15日

評価ランク B 劣化がみられるが 経過観察

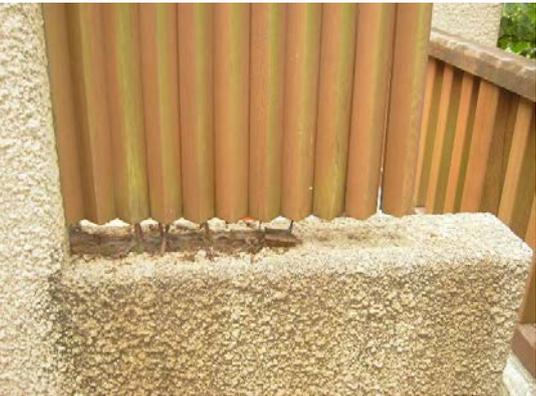
No.39	番号				点検部位名称	場所	撮影日
					木製隔板	1階宿泊室1	撮影日

評価ランク A 早急に 修繕・更新

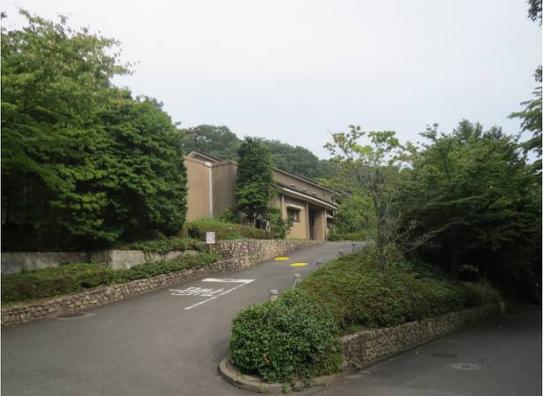
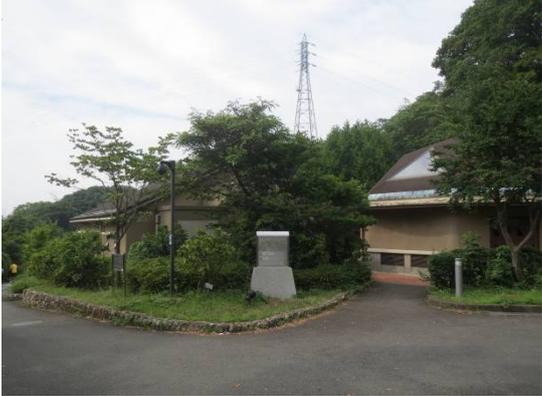
項目	内容	備考
屋根 アスファルトシングル葺き	部分的な割れ、剥がれがあり、耐用年数も超過しているの で改修を検討します。併せてトップライトのシーリング、雨天対策 室屋根葺き材の不具合の改修も検討します。	別館-写真 8.10.12.14
外壁 吹付リッ	表面劣化及び退色、また一部に爆裂やひび割れも見受け られ、耐用年数を超過しているの で改修の検討をしま す。	別館-写真 1.2.5.6.7

No.1	番号				点検部位名称	場所	撮影日
					コンクリート下地吹付リシン	外壁	2013年7月15日
①		②				評価ランク A 早急に 修繕・更新

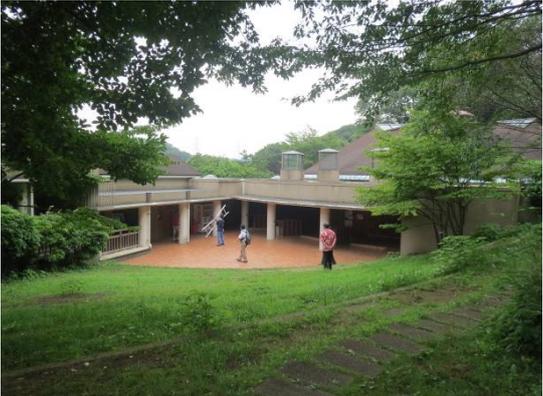
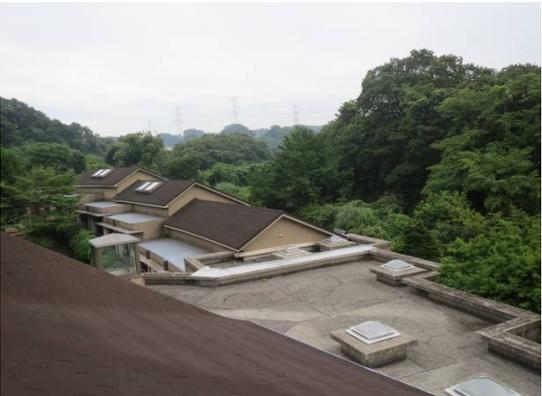
No.2	番号				点検部位名称	場所	撮影日
					コンクリート下地吹付リシン	外壁	2013年7月15日
①		②				評価ランク A 早急に 修繕・更新

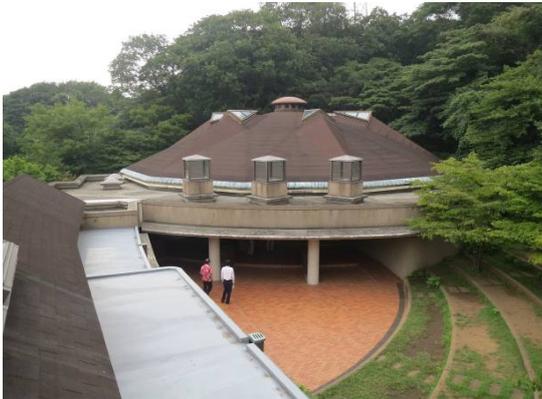
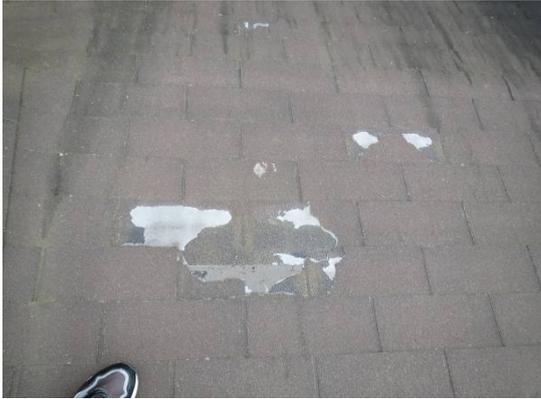
No.8	番号				点検部位名称	場所	撮影日
					アスファルトシングル葺	屋根	2013年7月15日
①

評価ランク A 早急に 修繕・更新

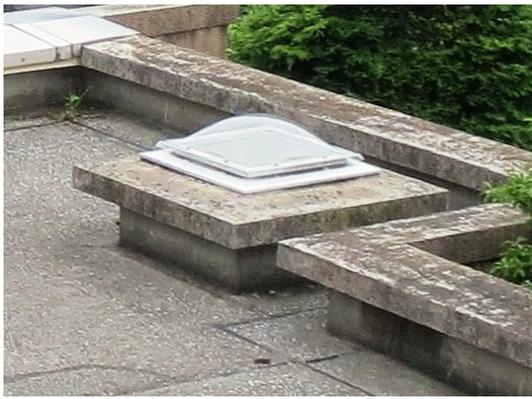
No.9	番号				点検部位名称	場所	撮影日
					部分トプライト	屋根	2013年7月15日

項目	内容	備考
雨天対策室(昇降口)屋根 トップライト	樹脂製ドーム部3か所に割れ、ガラス部分に割れがあります。それぞれ交替を行ってください。	別館-写真10
屋上 トップライト	トップライトの樹脂ドーム部3か所に割れ、ガラス部分に割れがあります。それぞれ交替を行ってください。	別館-写真9.13
雨天対策室 排煙窓	上部排煙窓の2か所について開放しません。開閉可能になるよう、修理・調整を行ってください。	別館-写真15
内部 壁タイル	雨天対策室身障者便所のタイルに浮き、はらみがあります。張替えを行ってください。	別館-写真24

評価ランク A 早急に 修繕・更新

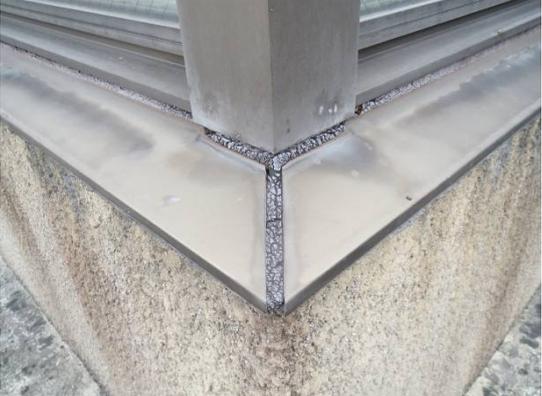
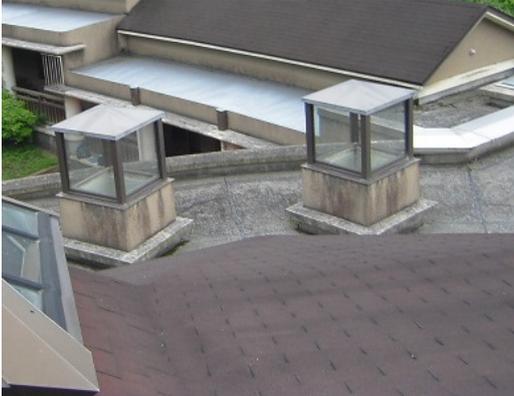
No.10	番号				点検部位名称	場所	撮影日
					部分-トプライト	雨天対策室(昇降の)	2013年7月15日

評価ランク A 早急に 修繕・更新

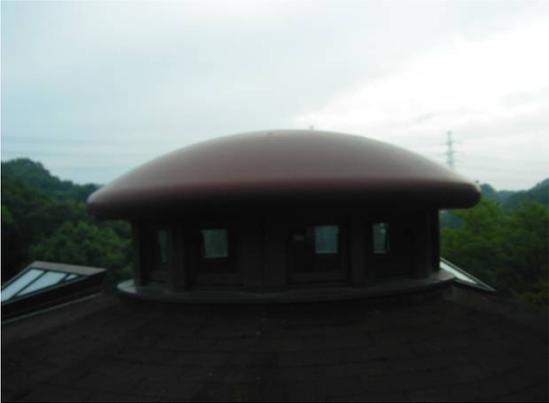
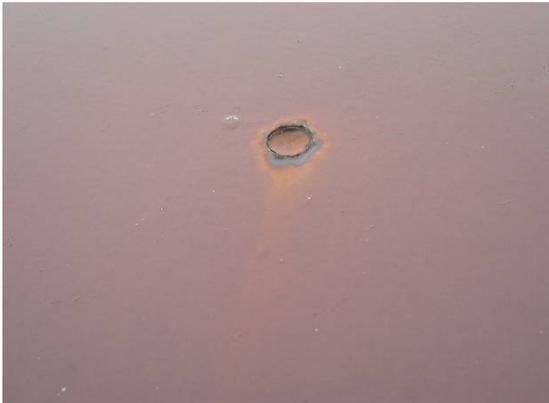
No.14	番号				点検部位名称	場所	撮影日
					屋根ースチールSOP	雨天対策室屋根トーム	2013年7月15日
①

評価ランク A 早急に 修繕・更新

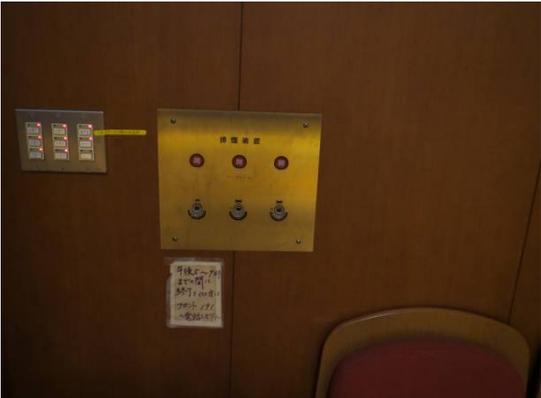
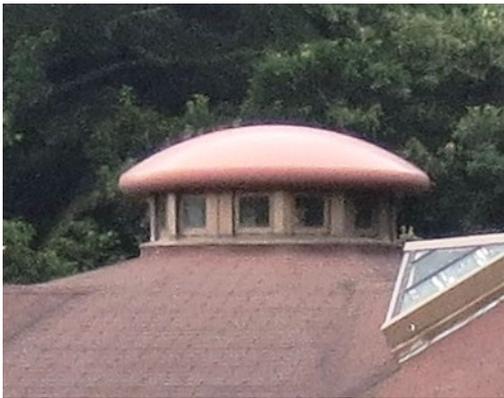
No.15	番号				点検部位名称	場所	撮影日
					部分-アルミサッシ	雨天対策室	2013年7月15日
①

評価ランク A 早急に 修繕・更新

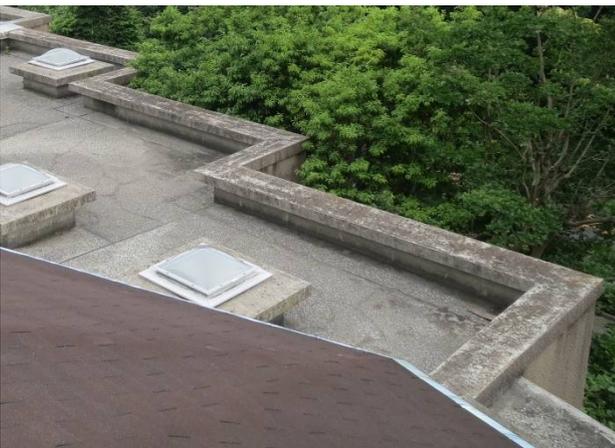
No.17	番号				点検部位名称	場所	撮影日
					笠木ーコンクリート	屋根	2013年7月15日

評価ランク B 劣化がみられる が 経過観察

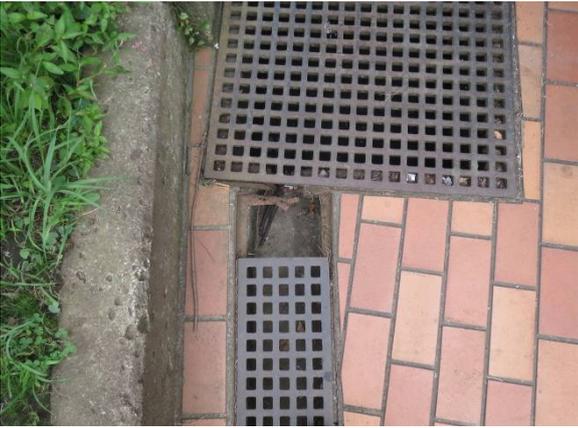
No.23	番号				点検部位名称	場所	撮影日
					外構-排水溝	回廊前	評価ランク

評価ランク B 劣化がみられる が 経過観察

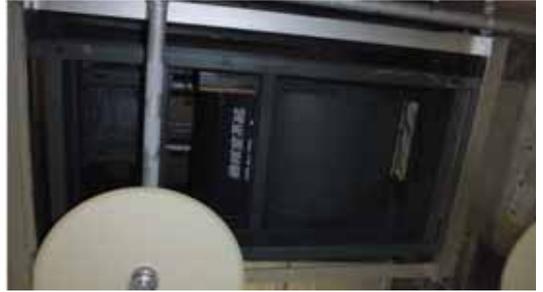
項目	内容	備考
(本館) ファンコイルユニット	加湿装置を運転すると漏水するので 加湿装置の修理又は加湿装置の交換が必要です。	機械写真-2
(本館) 排風機 (RF-B1-1、EF-B1-1)	ベアリングに異音があります。ベアリングを交換して下さい。	機械写真-3
(本館) 排風機 (EF-2-14)	チャンバー固定部分が錆びて破損とキャンバス継手の破れがあります。固定部分の修理とキャンバス継手の交換をして下さい。	機械写真-5
(本館) 厨房防火シャッター	防火シャッターが油により正常に作動しない恐れあるため清掃又は交換して下さい。	機械写真-6
(本館) 給湯ポンプ (HP-2)	水漏れがしています。ポンプのオーバーホールが必要です。	機械写真-7
(本館) 小便器	トラップ蓋が破損しています。交換して下さい	機械写真-8
(本館) シャワーヘッド	シャワーヘッドを交換して下さい	機械写真-9
(本館) 給水管	ケレン錆止めの上再塗装して下さい	機械写真-10
(別館) 給湯管	保温材が損傷しているため補修して下さい。	機械写真-13

<div style="position: absolute; top: 10px; left: 10px; border: 1px solid black; padding: 2px;">RF-B1-1</div> <div style="position: absolute; top: 10px; left: 480px; border: 1px solid black; padding: 2px;">EF-B1-1</div>	写真No.	3
	撮影日	2013年8月8日
	撮影場所	(本館)地下1階機械室
	機器名	排風機(RF-B1-1) 排風機(EF-B1-1)
(現状)		
ベアリングに異音
